Die Krutbadstube – Geschichte und Befunde

ANDREA NOLD

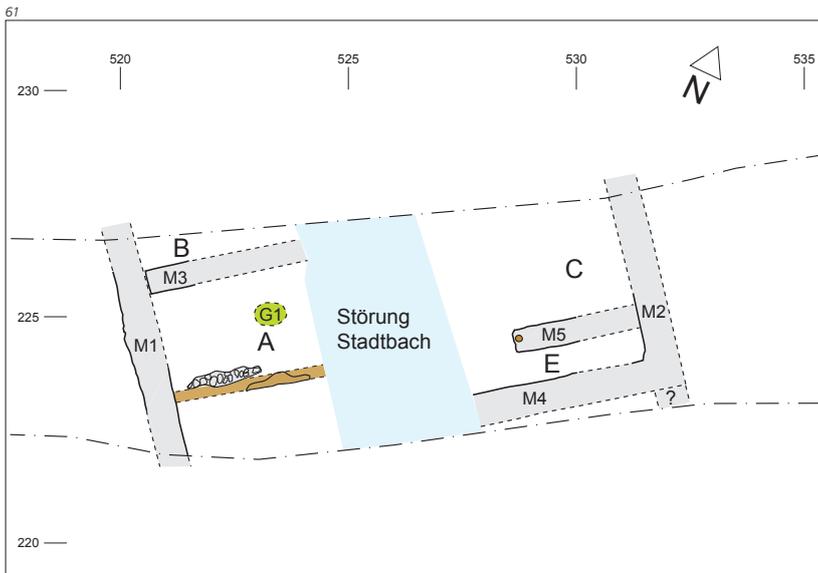
Abb. 61
Älteres Bad, Phase 1, und
Grube 1 vor dem Bau.

Die Schichten unter dem Älteren Bad fielen zum Stadtbach hin ab (Abb. 54). Im späteren Raum A befand sich eine Grube G1 unbekannter Grösse und Funktion, deren Südkante senkrecht abfiel (Abb. 61). Das Ältere Bad wurde erst einige Zeit nach den 1395–1400 dendrodatierten Speichern 1–4 errichtet. Diesen *terminus post quem*, also den Zeitpunkt, nachdem der Bau des Älteren Bades erst möglich war, grenzt eine Blattkachel mit stark reliefiertem Rand noch mehr ein (Abb. 90.30). Sie datiert in die Mitte oder in die zweite Hälfte des 15. Jahrhunderts und gelangte vielleicht nur kurze Zeit vor der ersten schriftlichen Erwähnung des Bades im Jahre 1471 in den Boden.

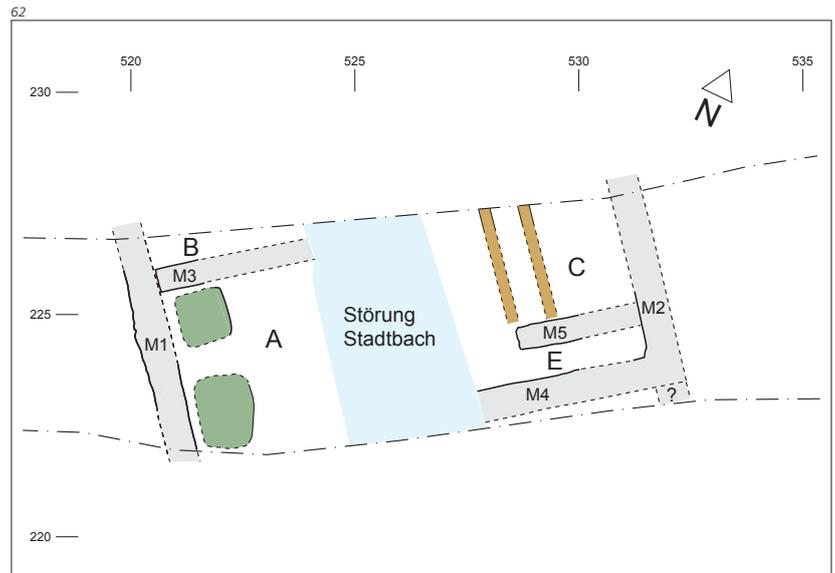
Abb. 62
Älteres Bad, Phase 2.

Eine Neuerung dieser Phase sind zwei graugrüne, kristalline Steinplatten entlang der westlichen Aussenmauer M1 (Abb. 62). Die nördliche war 14 Zentimeter dick, ungefähr 1,2 Meter lang und lag auf einer Unterlage von kleineren Steinen. Die südliche

Steinplatte war 24 Zentimeter dick und mindestens 1,3×1,4 Meter gross (Abb. 54 u. 63). In der Mitte wies sie eine brandgeschwärzte Mulde auf. Die Hitze hatte den Stein weiss und braun, den darunterliegenden Lehm rotbraun verfärbt. Beide Steinplatten dienten vielleicht als offene Feuerstellen oder als Ablagen für Hitzesteine im Schwitzbad. Parallelen dazu sind aus Bädern jedoch keine bekannt (Auskunft B. Tuchen, Tübingen). Eine Deutung als Handwerksöfen, zum Beispiel als Schmiedesse, ist mangels entsprechender Funde auszuschliessen. Im Osten unterteilten zwei Nord–Süd verlaufende Holzwände den nördlichen Raum C (Abb. 62).

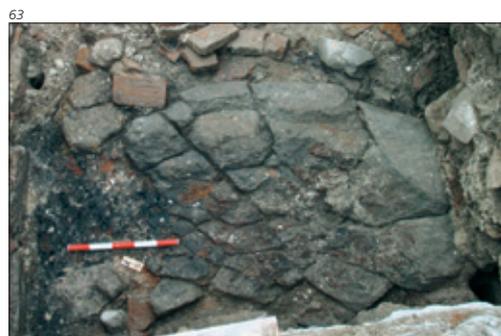
Abb. 63
Älteres Bad, Phase 2:
Die südliche Steinplatte.
Gegen Osten.

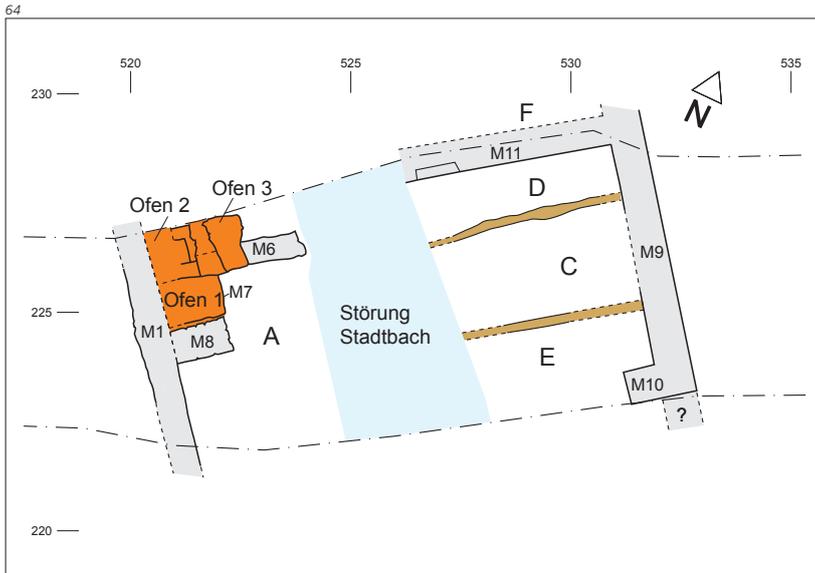
Abb. 64
Älteres Bad, Phase 3.

Im Westen ersetzte die Mauer M6 die Quermauer M3 der Phasen 1 und 2 (Abb. 64). Die Backsteinmauer M7 und die mit ihr im Verband stehende, West–Ost verlaufende Mauer M8 bildeten zusammen mit Mauer M6 eine etwa 70 Zentimeter hohe «Plattform» (Abb. 65). Darauf standen drei Backsteinöfen.

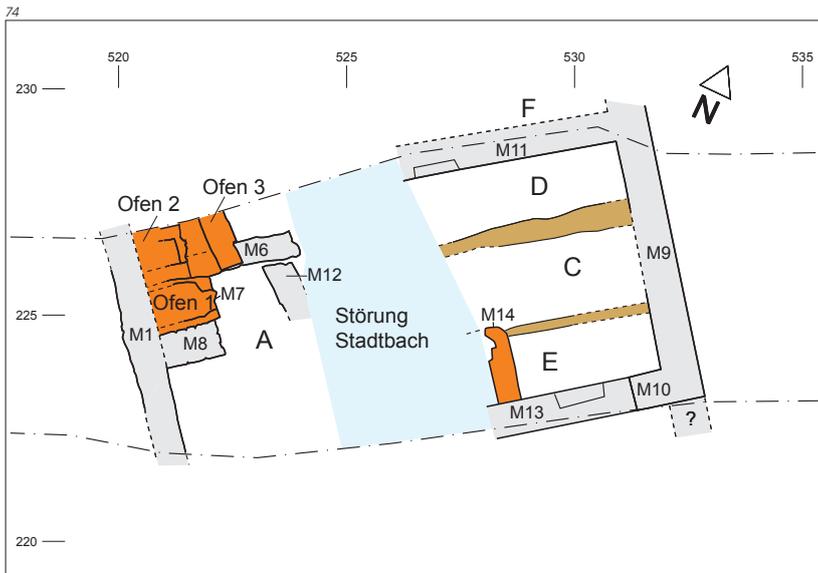
Abb. 74
Älteres Bad, Phase 5 vor dem Abbruch 1642.

Eine fünfte Phase konnte nur im Ostteil des Bades beobachtet werden (Abb. 74). Man verbreiterte den Korridor D um 40 Zentimeter. Im Süden errichtete man die vier Lagen oder 35 Zentimeter hohe, 1,6 Meter lange und mindestens 55 Zentimeter breite Backsteinmauer M14. Sie war bei der den Raum E begrenzenden Holzwand abgerundet (Abb. 73). Gegen Westen wurde sie von der Stadtbachstörung geschnitten. Mauer M14 war stellenweise verputzt, ein zugehöriger Mörtelboden nur noch in Resten erhalten. Bei dieser Backsteinmauer könnte es sich um den Unterbau einer Holzwand oder um eine Ruhebänk handeln. Letztere dienten in Umkleide- oder Ruheräumen der Entspannung nach dem Bade-durchgang (Tuchen 2003, 93–95).

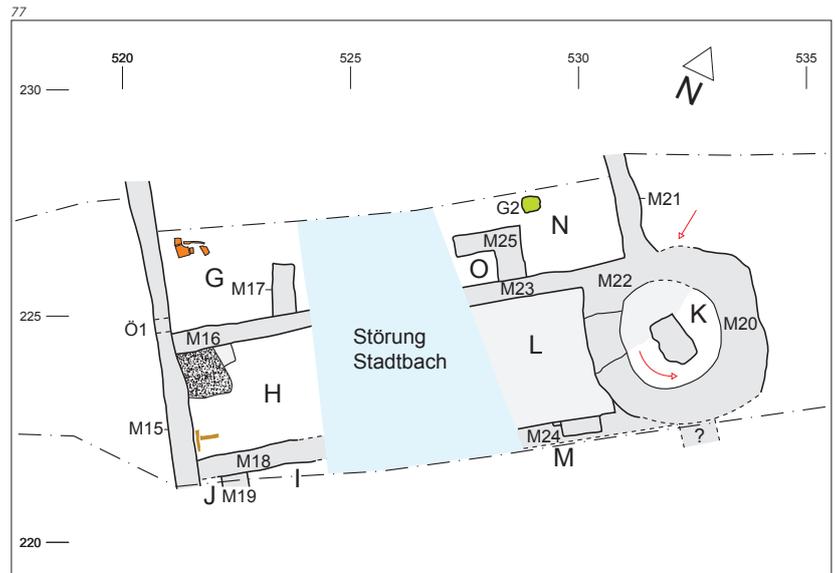
Abb. 77
Jüngeres Bad, Phase 6 nach dem Umbau 1643.

Das Jüngere Bad nahm die Aussenfluchten und teilweise auch die Inneneinteilung des Älteren auf. Wir legten die Räume G, H, I, J im Westen und L, M, N sowie den Treppenturm K im Osten frei (Abb. 77). Die 62 Jahre lange Geschichte des Jüngeren Bades gliedert sich in die Phasen 6 bis 9.

Die westliche Aussenmauer M15, die West-Ost-verlaufende Mauer M16 sowie das nur ungefähr 1 Meter lange Fundament M17 fassten den 2,2 Meter breiten und mindestens 3,5 Meter langen Raum G ein (Abb. 77). Vielleicht führte eine Türe nördlich des Fundamentes M17 in den östlich anschliessenden Raum. Mauer M16 stand auf einer Mauer des Älteren Bades (Abb. 78).

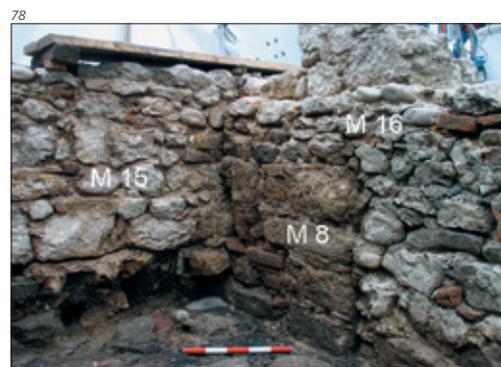
Abb. 78
Jüngeres Bad, Raum H: Die Mauer M16 des Jüngeren Bades stützt sich auf die Mauer M8 des Älteren Bades. Gegen Nordwesten.

Einige Mauern des Jüngeren standen auf solchen des Älteren Bades (Abb. 78). Ein dichtes Pfahlfeld bewahrte die übrigen Mauern vor dem Einsinken im weichen Untergrund (Abb. 65) – darauf hatte man beim Bau des Älteren Bades noch verzichtet. Die Fundamente des Jüngeren Bades waren bis zu 80 Zentimeter dick und ebenso hoch. Sie bestanden aus Kalkbruchsteinen, Ziegeln, Ofenkeramik sowie wenig Tuffstein, gebunden mit weissem bis beige, sehr hartem Mörtel. Die Fundamente wurden wahrscheinlich teilweise während dem Aufschütten eingetieft, teilweise frei aufgemauert. Darauf stand das 40–50 Zentimeter breite aufgehende Mauerwerk aus Bruchsteinen und Quadern und weissem Mörtel. Innen waren die Aussenmauern regelmässig und lagenweise aufgebaut. Die Aussenseiten hingegen waren sehr unregelmässig und ausgebrochen. Die jüngsten Aussenhorizonte zogen im Westen bis an und über die ausgebrochene Mauer M15. Der Ausbruch muss also bereits vor dem Abbruch im Jahre 1705 erfolgt sein.

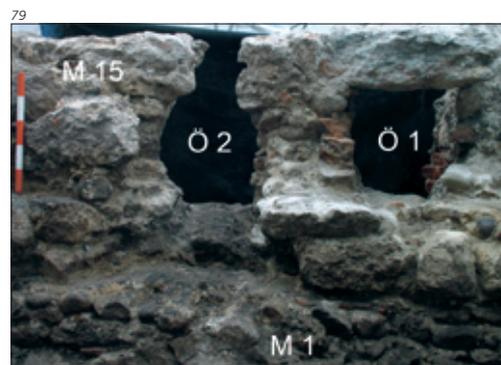
Abb. 79
Jüngeres Bad: Die westliche Aussenmauer M15 mit den beiden Maueröffnungen Ö1 u. Ö2 der Phasen 6 u. 7; Mauer M15 stützt sich auf Mauer M1 des Älteren Bades. Gegen Osten.

In der Südwestecke des Raumes G führte die 45 Zentimeter breite und ebenso hohe Öffnung Ö1 in der Westwand M15 nach aussen (Abb. 79). Die brandgeschwärzten Wangen der Öffnung waren mit Backsteinen aufgemauert und mit einem grossen Kalkstein überdeckt. Ihre Oberkante lag auf gleicher Höhe wie der Fundamentvorsprung der gleichzeitigen Mauer M16 (Abb. 80). Die Maueröffnung befand sich also unterhalb des Gehniveaus. Nahelegend wäre eine Deutung als Bodenheizung mit einer ausserhalb des Bades liegenden Feuerkammer. Bodenkanalheizungen in Bädern sind zwar aus dem Hochmittelalter überliefert (Barz 2001, 96). Im 17. Jahrhundert sind sie jedoch bisher unbekannt, zumal mit den Kachelöfen zu dieser Zeit einfacher und effizienter geheizt werden konnte (Auskunft B. Tuchen). Dazu kommt, dass eine Einfeuerungskammer ausserhalb des Bades fehlt, ebenso fehlen

Die Heizöffnung Ö1 in der Aussenmauer M15 von Raum G wurde mit Steinen zugesetzt. Einen halben Meter weiter nördlich brach man die 25–60 Zentimeter breite und 90 Zentimeter hohe Maueröffnung Ö2 aus (Abb. 79 u. 82). Durch diese Öffnung führte eine Frischwasserleitung ins Bad, von der das Negativ des Leitungsgrabens und vier eiserne Deuchelringe zeugten, mit denen die Holzrohre zusammengesteckt waren (Abb. 83). Innerhalb des Bades zerstörte sie den Boden oder die vermutete Heizanlage der Phase 6. Wohin die Leitung führte, ist nicht bekannt. Nach dem Verlegen der Leitung schloss man die Öffnung unsorgfältig mit Steinen, Backsteinfragmenten und Lehm. Der neue Boden, wahrscheinlich ein Holzboden, lag ungefähr 20 Zentimeter über jenem der Phase 6. Raum H erhielt wahrscheinlich ebenfalls einen neuen Holzboden. Im Ostteil des Bades wurde die Mauer zwischen den Räumen L und M erneuert und einen halben Meter nach Norden versetzt (M24 bzw. M26). Ihre Baugrube störte die Pflasterung in Raum L. Die Grube G2 in Raum N wurde noch einmal 25 Zentimeter tief ausgehoben (Abb. 53, G2c). Gleichzeitig legte man einen neuen Lehm Boden an.

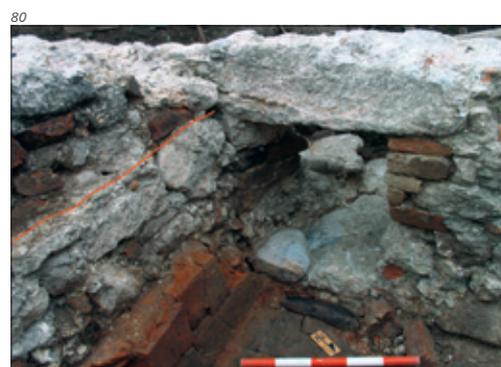
Abb. 80
Jüngeres Bad, Phase 6: Die Maueröffnung Ö1 in Raum G. Die rote Linie zeigt den Fundamentabsatz der Mauer M16 an. Gegen Südwesten.

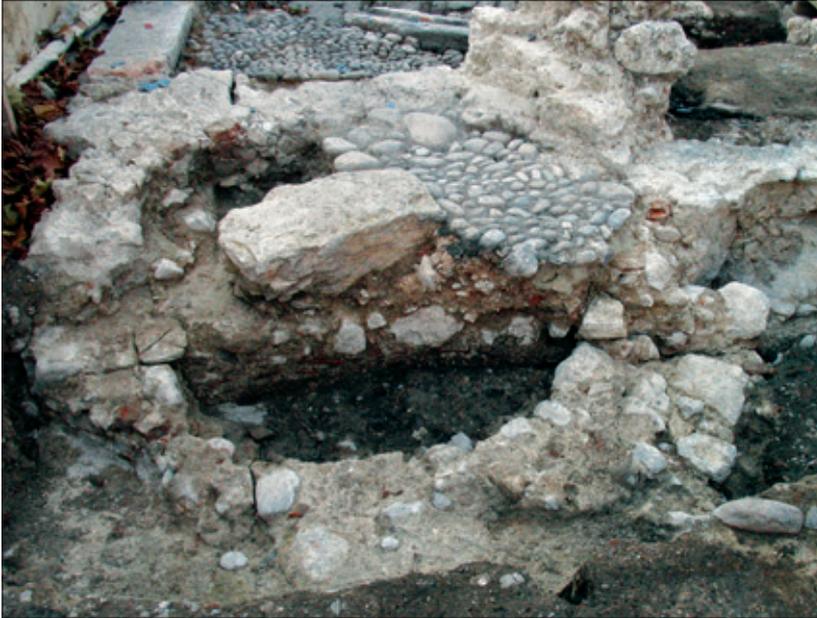
Abb. 81
Jüngerer Bad, Phasen 6–8:
Treppenturm K. Der grosse
Stein, der den Mittelposten
der Wendeltreppe trug, lag auf
der Aussenmauer M9 des
Älteren Bades. Gegen Westen.

Innendurchmesser des Turmes betrug 2,6 Meter. Die Nordhälfte des Turmes war gepflästert; ein grosser Kalkstein stützte den Mittelposten der Wendeltreppe aus Stein oder Holz (Abb. 81). Südlich der in den Raum L führenden Schwelle setzte ursprünglich die unterste Stufe an. Wahrscheinlich konnte man den Treppenturm auch von aussen betreten (Abb. 82, roter Pfeil). Zwei ursprünglich mit Holz verkleidete Nischen im Mauerstumpf M22 enthielten möglicherweise Lämpchen, um den Treppenturm und den Eingang ins Bad zu beleuchten.

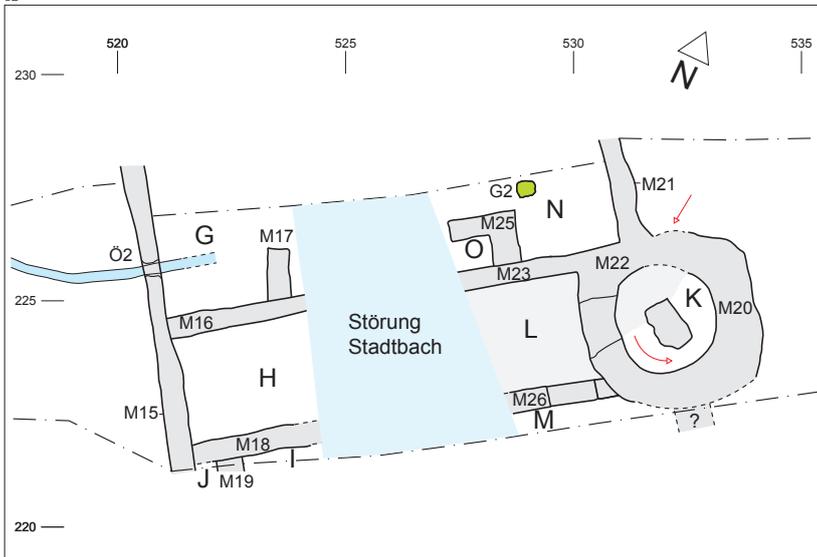
Abb. 82
Jüngerer Bad, Phase 7.

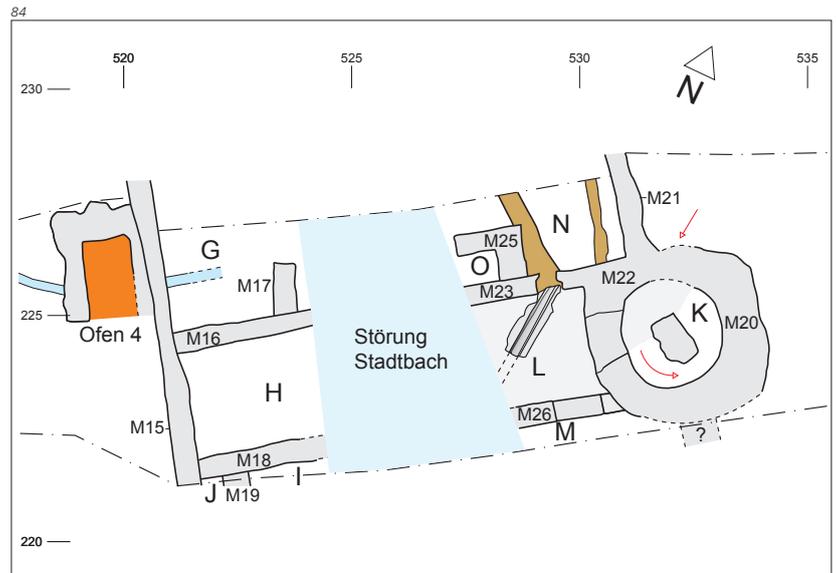
Abb. 84
Jüngeres Bad, Phasen 8 und 9. Phase 9 zeigt den Zustand unmittelbar vor dem Abbruch 1705.

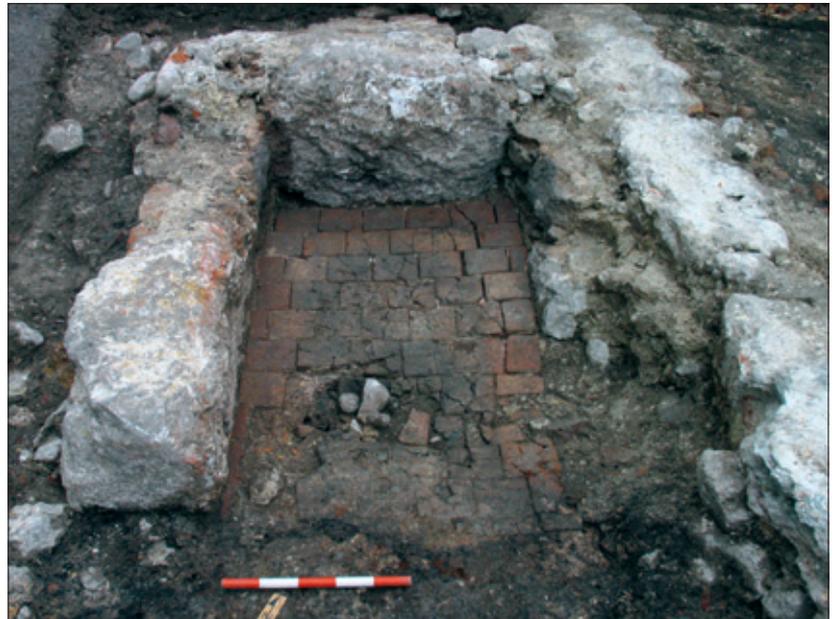
Abb. 85
Jüngeres Bad, Phase 8: Der ausserhalb des Bades liegende Ofen 4, rechts die abgebrochene Aussenmauer M15. Gegen Norden.

Diente er zum Heizen des Bades? Aber, wie gelangte die Wärme ins Innere des Bades? Nicht auszuschließen ist eine Verbindung vom Ofen ins Bad, die oberhalb der Abbruchkronen der Aussenmauer M15 lag. Öfen ausserhalb einer Badstube waren selten. Es gab vereinzelt Warmwasseröfen neben Heilbädern (Tuchen 2003, 76). Diese waren aber in der Regel rund und kleiner als unser Ofen 4.
