Altlastensanierungen von belasteten Standorten bei Schiessanlagen

Sanierungsregion 5 / Gemeinde Bellach
Schiessanlage Bellach 50m / KbS-Nr. 22.003.0702B

Datum 23. Juni 2023

**Technischer Bericht zur Baueingabe
Altlastensanierungen von belasteten Standorten bei Schiessanlagen**

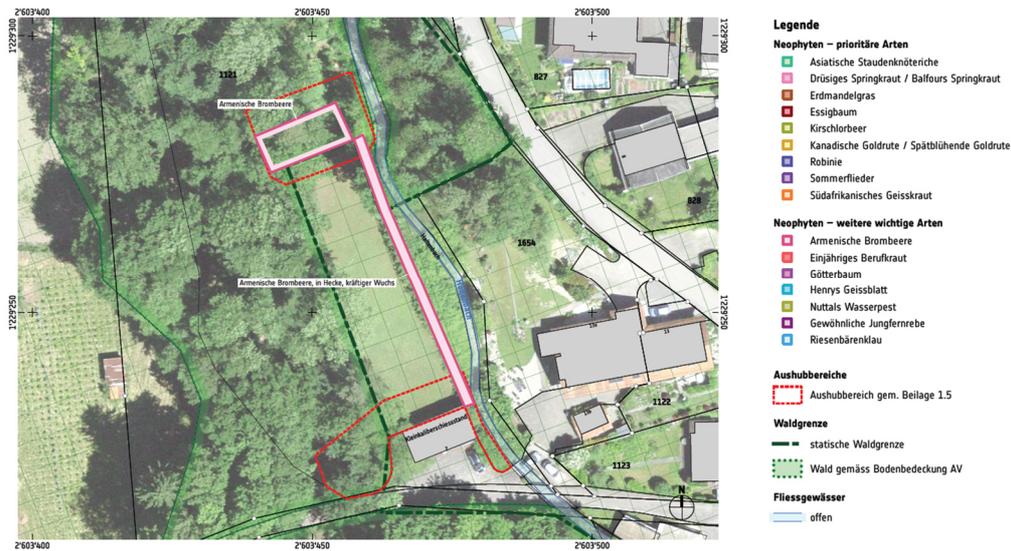
Abbildung 6: Neophytenvorkommen im Aushubperimeter gemäss vorgängiger Schadstoffuntersuchung. Quelle: Bericht Vor- und Sanierungsuntersuchungen Region 5 / Schiessanlage Bellach (50m), magma AG Zürich, 2022
