# Altlastensanierungen von belasteten Standorten bei Schiessanlagen

Sanierungsregion 5 / Gemeinde Bellach  
Schiessanlage Weiher Bellach 200m / kein KbS-Eintrag

**Technischer Bericht zur Baueingabe  
Altlastensanierungen von belasteten Standorten bei Schiessanlagen**

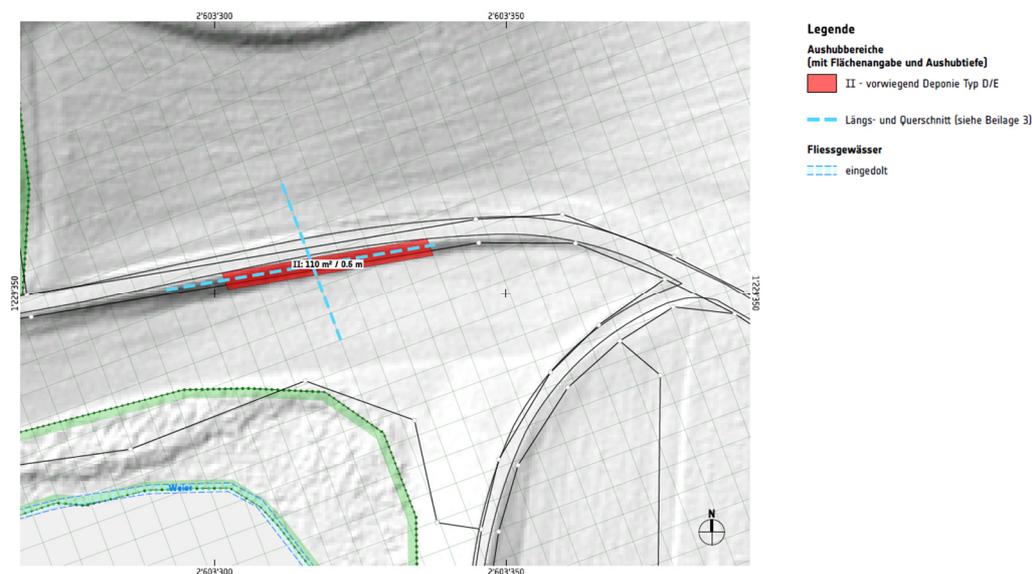
Die horizontale Ausdehnung der belasteten Bereiche, resp. der daraus resultierende Aushubbereich, lässt sich wie folgt beschreiben:

- Innerhalb eines 30-35m langen und 5m breiten Streifens wurden Belastungen > 50 mg Pb/kg festgestellt
- Die Belastungen > 2'000 mg Pb/kg verfügen mit rund 5m entlang der Böschung über eine sehr begrenzte Ausdehnung
- Oberhalb und unterhalb der Böschung konnten keine Belastungen > 50 mg Pb/kg festgestellt werden

Abbildung 2: Situation der massgebenden Aushubbereiche gemäss vorgängiger Schadstoffuntersuchung.  
Quelle: Bericht Vor- und Sanierungsuntersuchungen Region 5 / Schiessanlage «Weiher» Bellach 200m, magma AG Zürich, 2022

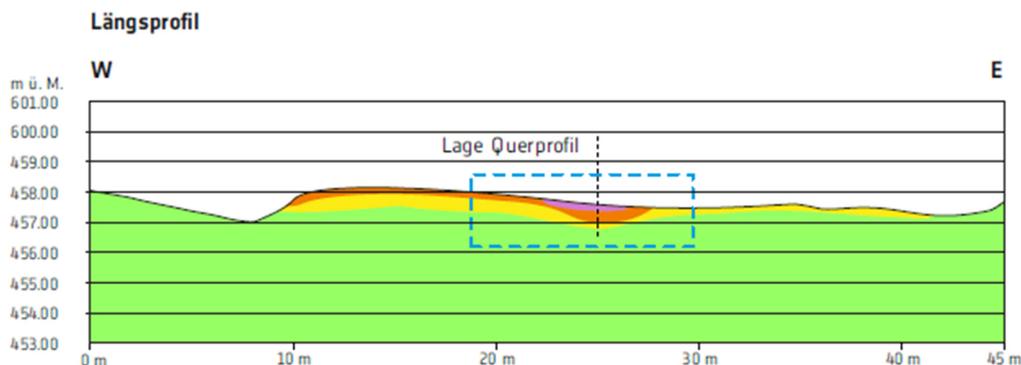
Die vertikale Ausdehnung der belasteten Bereiche, resp. der daraus resultierende Aushubbereich, lässt sich wie folgt beschreiben:

- Belastungen > 2'000 mg Pb/kg wurden im zentralen Einschussbereich bis in maximal 0.2m Tiefe angetroffen
- Die Belastungen > 200 mg Pb/kg reichen bis in max. 0.6m Tiefe

Abbildung 3: Längsprofil der massgebenden Aushubbereiche gemäss vorgängiger Schadstoffuntersuchung.  
Quelle: Bericht Vor- und Sanierungsuntersuchungen Region 5 / Schiessanlage «Weiher» Bellach 200m, magma AG Zürich, 2022
