Altlastensanierungen von belasteten Standorten bei Schiessanlagen

Sanierungsregion 5 / Gemeinde Bellach
Schiessanlage Weiher 300m / KbS-Nr. 22.003.0701B

Datum 23. Juni 2023

**Technischer Bericht zur Baueingabe
Altlastensanierungen von belasteten Standorten bei Schiessanlagen**

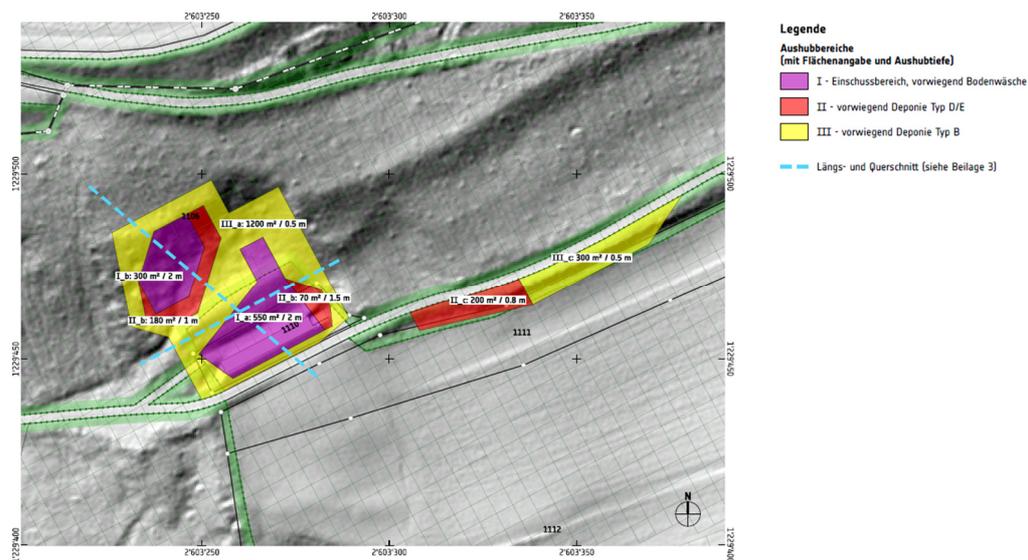
Die horizontale Ausdehnung der belasteten Bereiche, resp. der daraus resultierende Aushubbereich, lässt sich wie folgt beschreiben:

- Im zentralen Einschussbereich des noch heute genutzten Kugelfangwalls sind grossflächig und tiefreichend Belastungen $> 2'000$ mg Pb/kg vorhanden.
- Nordwestlich des zentralen Einschussbereichs wurden ebenfalls Belastungen $> 2'000$ mg Pb/kg festgestellt. Dies wohl infolge des Schiessbetriebs ohne Kugelfangwall vor 1970
- In der Böschung unterhalb des Waldwegs wurden Belastungen zwischen $1'000$ und $2'000$ mg Pb/kg festgestellt
- Die stark belasteten Hotspots sind gut voneinander abgrenzbar. Dazwischen verläuft ein rund 5m breiter Streifen mit geringen Belastungen < 200 mg Pb/kg
- Der mit > 200 mg Pb/kg belastete Bereich ist mit 150m sehr langgezogen

Abbildung 2: Situation der massgebenden Aushubbereiche gemäss vorgängiger Schadstoffuntersuchung, Quelle: Bericht Vor- und Sanierungsuntersuchungen Region 5 / Schiessanlage «Weiher» Bellach 300m, magma AG Zürich, 2022

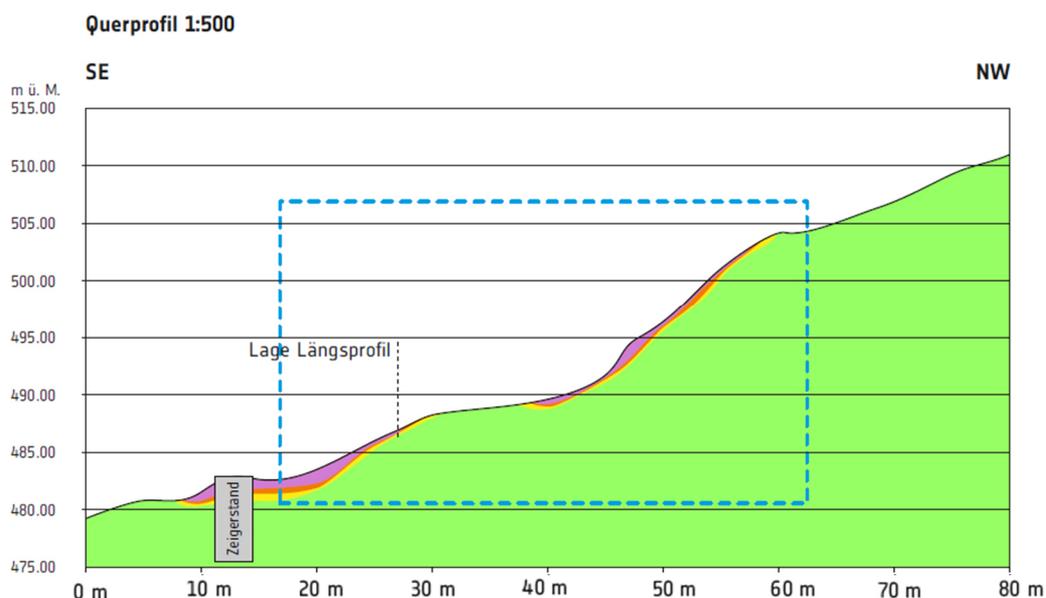
Die vertikale Ausdehnung der belasteten Bereiche, resp. der daraus resultierende Aushubbereich, lässt sich wie folgt beschreiben:

- Belastungen > 2'000 mg Pb/kg wurden im zentralen Einschussbereich bis in über 3m Tiefe angetroffen
- Im alten, nord-westlich gelegenen, Einschussbereich reichen die Belastungen in Tiefen von 1.1 bis 1.2m
- Zudem sind im alten Einschussbereich, vermutlich infolge Materialumlagerungen, mit 0.5 bis 1.0m vergleichsweise mächtige Mischhorizonte mit Belastungen zwischen 500 und 1'000 mg Pb/kg vorhanden
- Im Bereich unterhalb des Waldwegs sind die Belastungen im Schnitt deutlich geringmächtiger und erreichen nur örtlich Tiefen von 0.6 bis 0.8m

Abbildung 3: Querprofil durch den Aushubbereich gemäss vorgängiger Schadstoffuntersuchung, Quelle: Bericht Vor- und Sanierungsuntersuchungen Region 5 / Schiessanlage «Weiher» Bellach 300m, magma AG Zürich, 2022

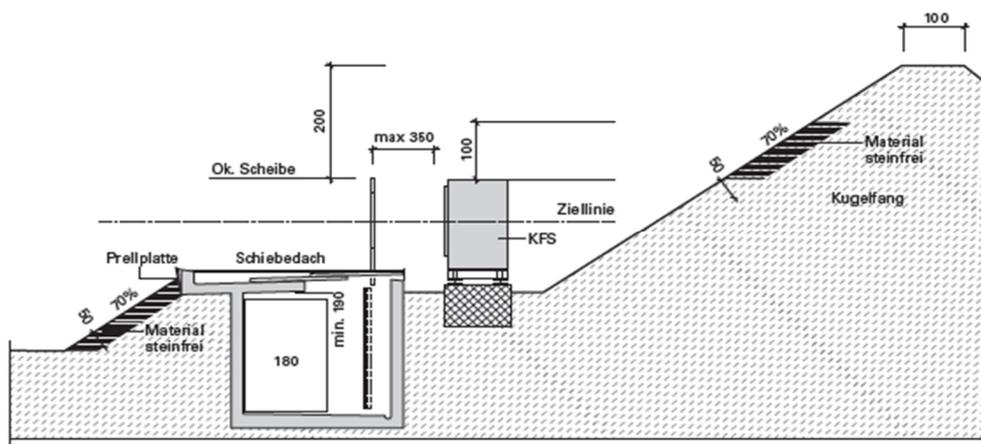
- Die Hangneigung des Kugelfangs beträgt mindestens 70% zur Ziellinie
- Die Dammkrone des künstlichen Kugelfangs muss den oberen Rand der aufgezogenen Scheiben um mindestens 2m überragen
- Die Dammkrone muss eine minimale Breite von 1m aufweisen
- Die Hangneigung zur Prellplatte an der vorderen Grabenwand beträgt mindestens 70% zur Ziellinie

- Der Abstand zwischen Kugelfangsystem und dem Böschungsfuss des Kugelfangs richtet sich nach dem eingesetzten System. Für den Unterhalt der KFS zeigt sich ein Unterhaltungsweg von ca. 2.50m bis 3.00m Breite als zweckmässig
- Die Dammkrone des künstlichen Kugelfangs muss beidseitig um je 4m über die äusserste Scheibe hinausragen

Abbildung 5: Aufgeschütteter Kugelfang / Quelle: Reglement 51.065 d Weisungen für Schiessanlagen

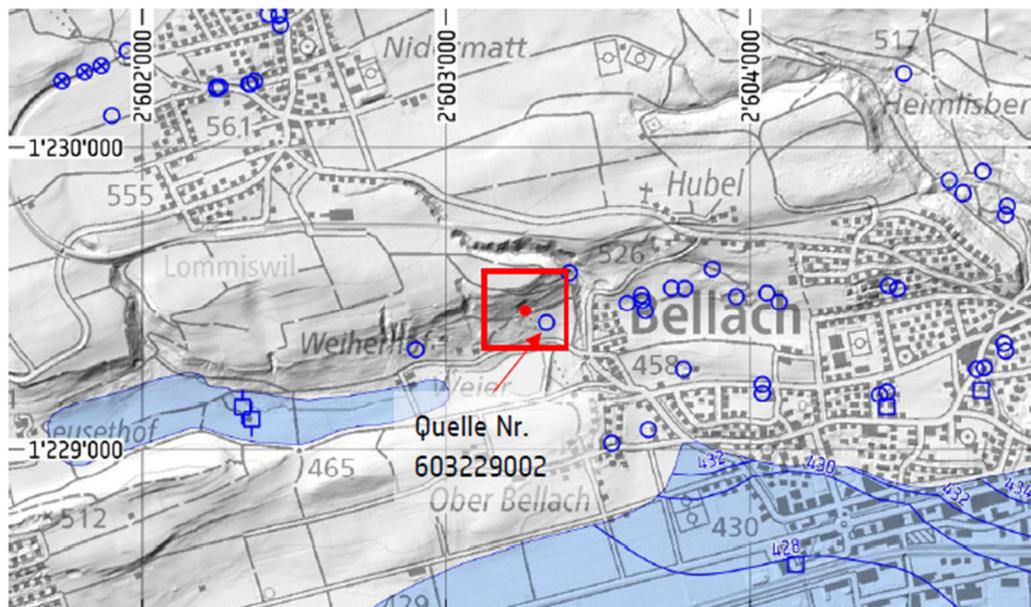
Der Aushubperimeter befindet sich im Gewässerschutzbereich Au.

Die Quelle Nr. 603229002 wird gemäss den Angaben im kantonalen Geoportal zur Trinkwassergewinnung genutzt. Es sind jedoch keine Grundwasserschutzzonen ausgeschieden. Im Quellwasser wurden im Rahmen der vorgängigen Schadstoffuntersuchungen erhöhte Antimonergehalte festgestellt.

Abbildung 6: Ausschnitt aus der Grundwasserkarte des Kantons Solothurns.

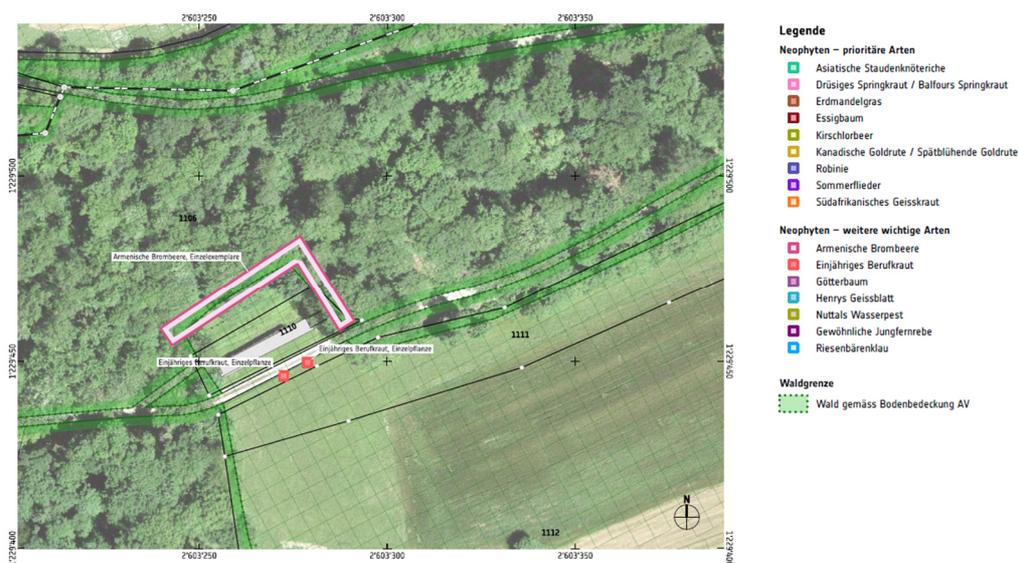
Im Bereich des Kugelfangwalls wurden armenische Brombeeren (*Rubus armeniacus Focke*) festgestellt. Des Weiteren befinden sich südlich des Waldwegs einzelne Exemplare einjähriges Berufskraut (*Erigeron annuus*).

Abbildung 7: Neophytenvorkommen im Aushubperimeter gemäss vorgängiger Schadstoffuntersuchung.
Quelle: Bericht Vor- und Sanierungsuntersuchungen Region 5 / Schiessanlage «Weiher» Bellach (300m), magma AG Zürich, 2022
