Altlastensanierungen von belasteten Standorten bei Schiessanlagen

Sanierungsregion 5 / Gemeinde Bettlach
Schiessanlage Allmend Bettlach 300m / KbS-Nr. 22.004.0701B

Datum 22. August 2023

**Technischer Bericht zur Baueingabe
Altlastensanierungen von belasteten Standorten bei Schiessanlagen**

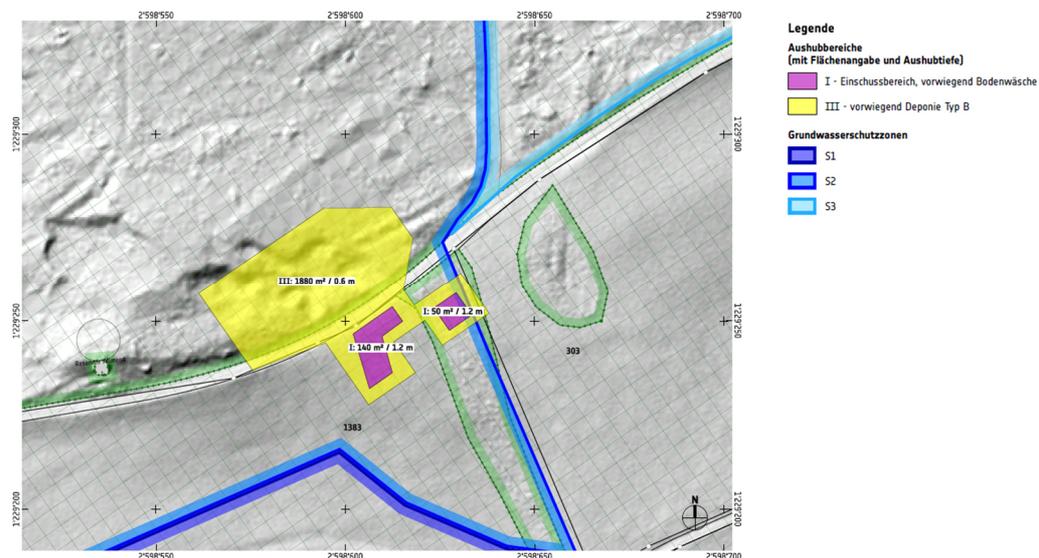
Abbildung 2: Situation der massgebenden Aushubbereiche gemäss vorgängiger Schadstoffuntersuchung, Quelle: Bericht Vor- und Sanierungsuntersuchungen Region 5 / Schiessanlage «Allmend» Bettlach 300m, magma AG Zürich, 2022

Die Vor- und Sanierungsuntersuchungen haben ein aussergewöhnliches Belastungsbild ergeben. Die üblichen hohen Belastungen im zentralen Einschussbereich mit gegen aussen und mit zunehmender Tiefe abnehmenden Bleibelastungen sind nicht erkennbar. Die belasteten Bereiche, resp. der daraus resultierende Aushubbereich, lässt sich wie folgt beschreiben:

- Im Bereich des ehemaligen Kugelfangwalls und des Zeigergrabens sind oberflächennah kaum Belastungen vorhanden. In zunehmender Tiefe sind einzelne, mit $> 2'000$ mg Pb/kg belastete Horizonte vorhanden. Diese sind jedoch nicht zusammenhängend und weisen nur geringe Mächtigkeiten von 20 bis 40cm auf
- Im Wald sind grossflächig Belastungen mit 200 – 1'000 mg Pb/kg vorhanden. Dies jedoch in einer geringen Mächtigkeit von 20 bis max. 60cm. Zudem sind im Wald stellenweise viele Projektilreste anzutreffen

Abbildung 3: Geschätzte Kubaturen des belasteten Aushubs der in Abb. 2 dargestellten Aushubbereiche, Quelle: Bericht Vor- und Sanierungsuntersuchungen Region 5 / Schiessanlage «Allmend» Bettlach 300m, magma AG Zürich, 2022

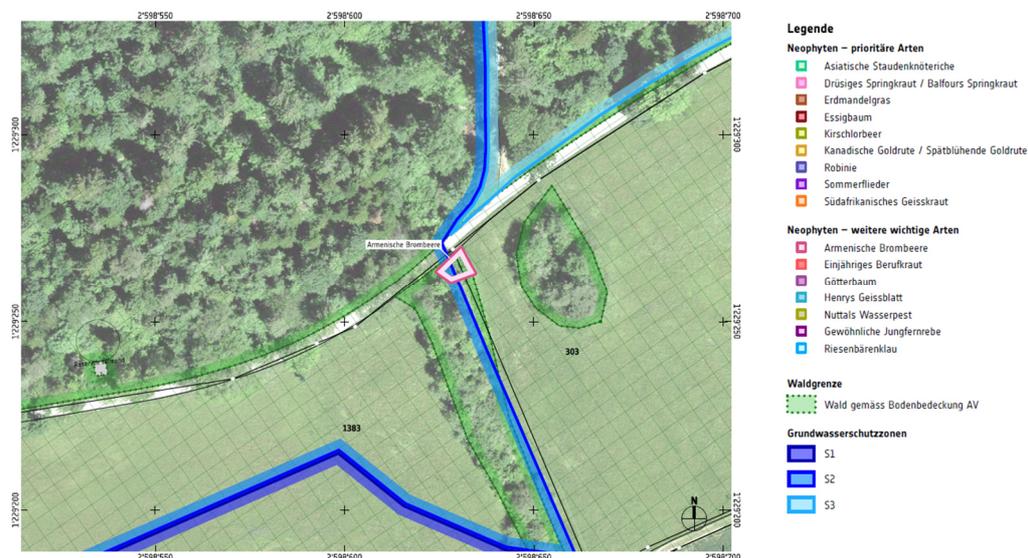
Abbildung 4: Neophytenvorkommen im Aushubperimeter gemäss vorgängiger Schadstoffuntersuchung. Quelle: Bericht Vor- und Sanierungsuntersuchungen Region 5 / Schiessanlage «Allmend» Bettlach (300m), magma AG Zürich, 2022

Invasive Pflanzenarten an den Anlagenorten werden fachgerecht entfernt und vernichtet. Der Umgang mit Neophytenvorkommen im Aushubperimeter ist im Bodenschutzkonzept beschrieben.

Am Rande des Sanierungsperimeters wurden armenische Brombeeren (*Rubus armeniacus Focke*) festgestellt.
