## **Altlastensanierungen von belasteten Standorten bei Schiessanlagen**

Sanierungsregion 5 / Gemeinde Bettlach  
Schiessanlage Lauacker Bettlach 25/50m / KbS-Nr. 22.004.0700B

**Technischer Bericht zur Baueingabe**  
**Altlastensanierungen von belasteten Standorten bei Schiessanlagen**

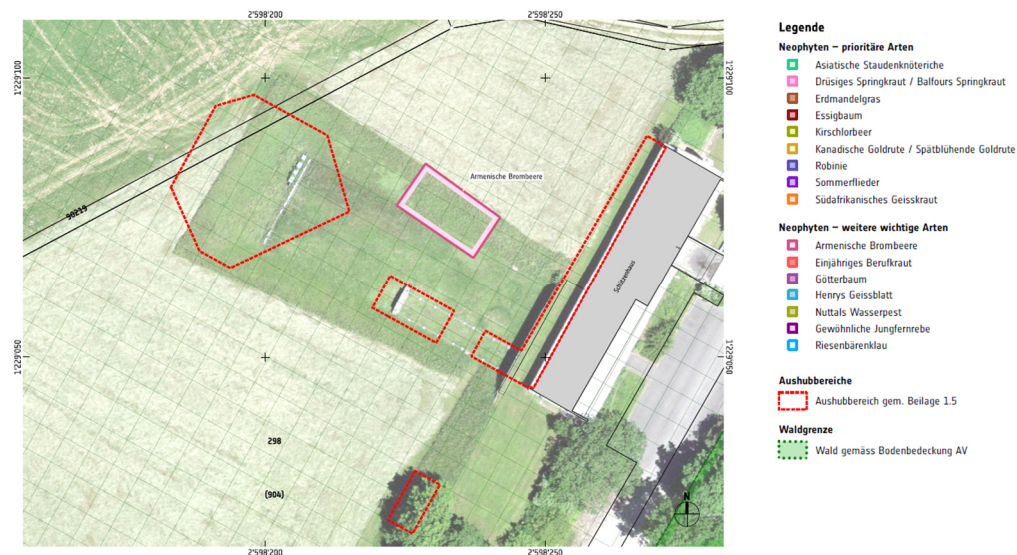
An der nordöstlichen Böschung der Vertiefung wurden armenische Brombeeren (*Rubus armeniacus* Focke) festgestellt.

Abbildung 6: Neophytenvorkommen im Aushubperimeter gemäss vorgängiger Schadstoffuntersuchung.  
Quelle: Bericht Vor- und Sanierungsuntersuchungen Region 5 / Schiessanlage Lauacker Bettlach (25/50m),  
magma AG Zürich, 2022

| Abbildung 6: Neophytenvorkommen im Aushubperimeter gemäss vorgängiger Schadstoffuntersuchung. Quelle: Bericht Vor- und Sanierungsuntersuchungen Region 5 / Schiessanlage Lauacker Bettlach (25/50m), magma AG Zürich, 2022 | 20 |
