Altlastensanierungen von belasteten Standorten bei Schiessanlagen

Sanierungsregion 5 / Gemeinde Bettlach
Schiessanlage Lauacker 300m / KbS-Nr. 22.004.0702B

Datum 22. August 2023

**Technischer Bericht zur Baueingabe
Altlastensanierungen von belasteten Standorten bei Schiessanlagen**

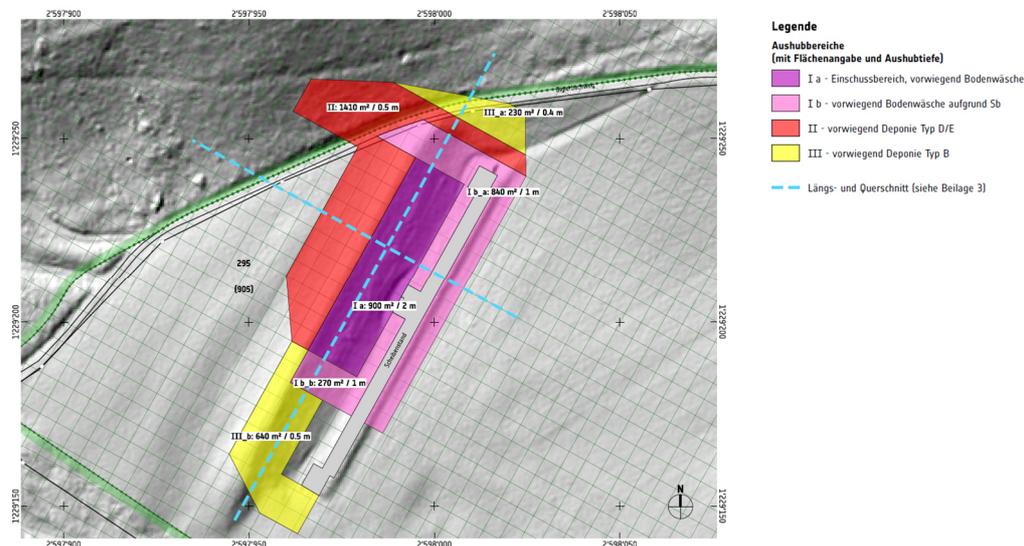
Die horizontale Ausdehnung der belasteten Bereiche, resp. der daraus resultierende Aushubbereich, lässt sich wie folgt beschreiben:

- Im Nordosten des Kugelfangs sind Belastungen $> 2'000$ mg Pb/kg grossflächig anzutreffen, während im südwestlichen Viertel des Kugelfangs kaum erhöhte Belastungen festgestellt wurden
- Oberhalb des Kugelfangs im Bereich der bevorzugt beschossenen 30 Scheiben wurden relativ grossflächig Belastungen bis 500 mg Pb/kg festgestellt, welche bis in den angrenzenden Wald reichen
- Die Belastungen nehmen gegen Südwesten und vor der Prellplatte relativ rasch ab

Abbildung 2: Situation der massgebenden Aushubbereiche gemäss vorgängiger Schadstoffuntersuchung, Quelle: Bericht Vor- und Sanierungsuntersuchungen Region 5 / Schiessanlage «Lauacker» Bettlach 300m, magma AG Zürich, 2022

Abbildung 4: Geschätzte Kubaturen des belasteten Aushubs der in Abb. 2 dargestellten Aushubbereiche, Quelle: Bericht Vor- und Sanierungsuntersuchungen Region 5 / Schiessanlage «Lauacker» Bettlach 300m, magma AG Zürich, 2022

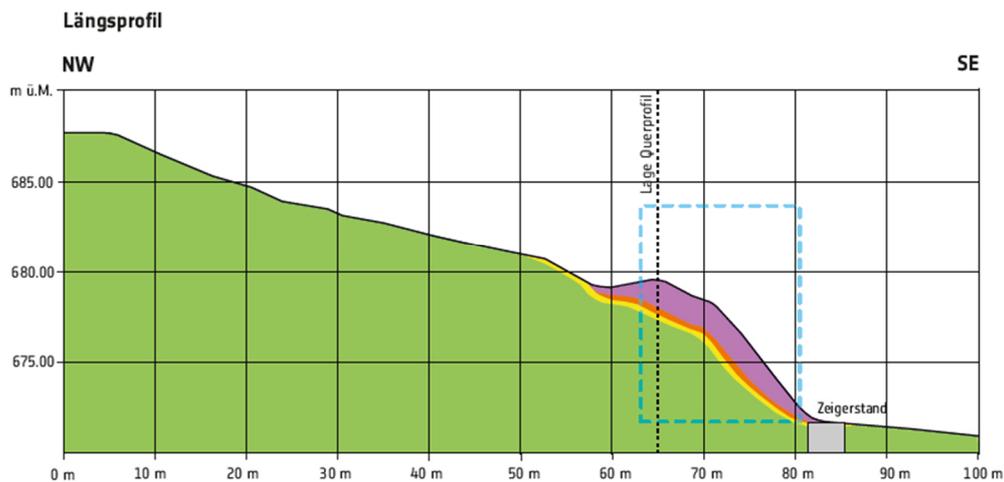
Die vertikale Ausdehnung der belasteten Bereiche, resp. der daraus resultierende Aushubbereich, lässt sich wie folgt beschreiben:

- Belastungen $> 2'000$ mg Pb/kg wurden im zentralen Einschussbereich bis in maximal 1.4m Tiefe angetroffen

- Im Südwesten des Kugelfangwalls reichen die Belastungen aufgrund der geringen Nutzungsintensität nicht besonders tief.

Abbildung 3: Längsprofil durch den Aushubbereich gemäss vorgängiger Schadstoffuntersuchung, Quelle: Bericht Vor- und Sanierungsuntersuchungen Region 5 / Schiessanlage «Lauacker» Bettlach 300m, magma AG Zürich, 2022

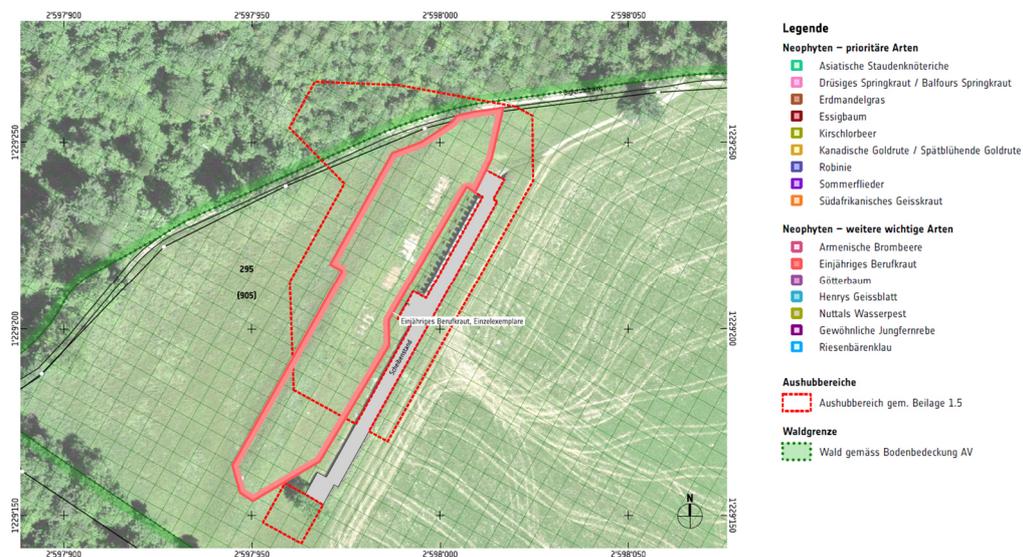
Die Erhebungen haben gezeigt, dass der gesamte Kugelfangwall mit einjährigem Berufskraut (*Erigeron annuus*) bewachsen ist.

Abbildung 6: Neophytenvorkommen im Aushubperimeter gemäss vorgängiger Schadstoffuntersuchung. Quelle: Bericht Vor- und Sanierungsuntersuchungen Region 5 / Schiessanlage Lauacker Bettlach (300m), magma AG Zürich, 2022
