Altlastensanierungen von belasteten Standorten bei Schiessanlagen

Sanierungsregion 5 / Gemeinde Selzach
Schiessanlage Selzach 300m / KbS-Nr. 22.017.0702B

**Technischer Bericht zur Baueingabe
Altlastensanierungen von belasteten Standorten bei Schiessanlagen**

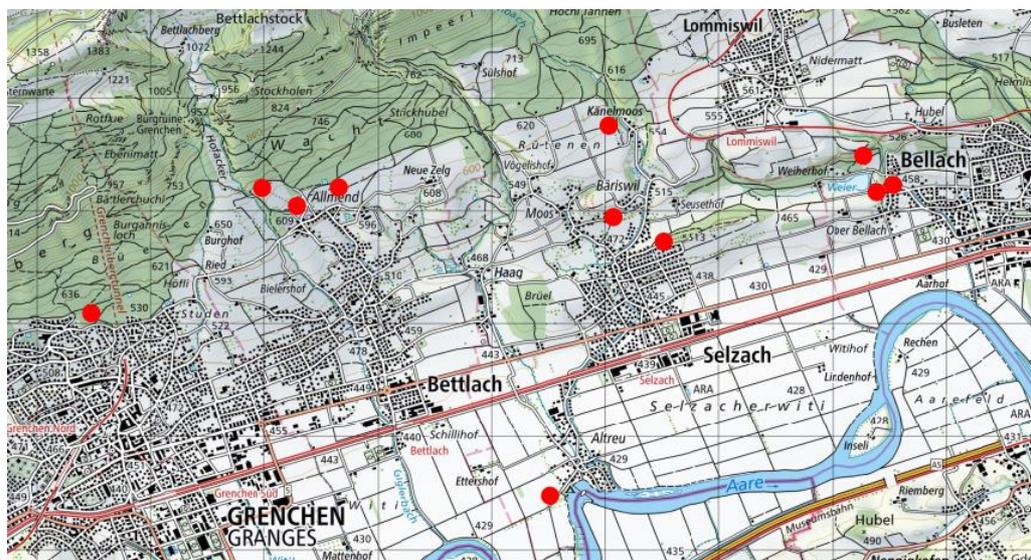
Abbildung 1: Übersicht der sanierungsbedürftigen Schiessanlagen der Sanierungsregion 5

Die Sanierungsregion 5 umfasst elf belastete Standorte bei Schiessanlagen in den Gemeinden Bellach, Bettlach, Grenchen und Selzach.

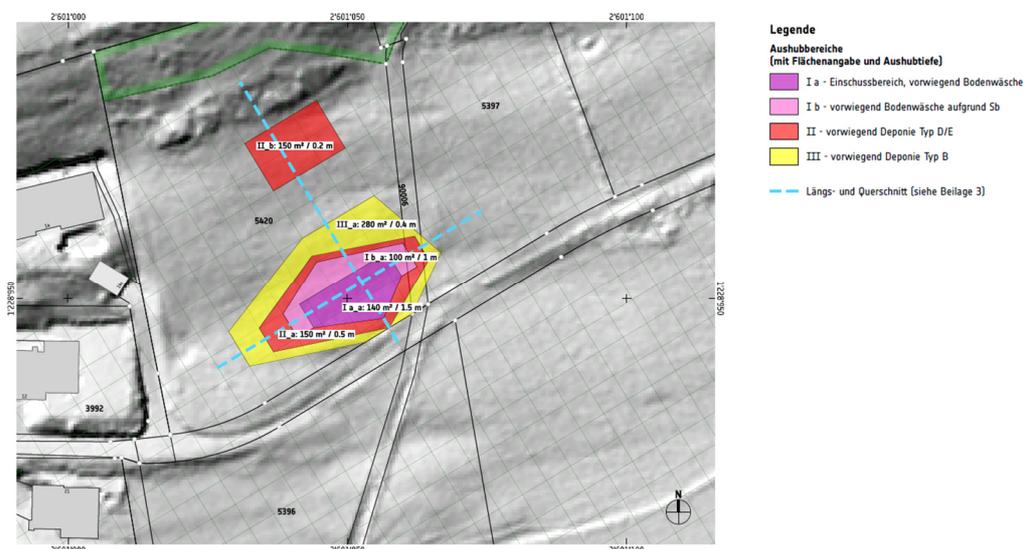
Abbildung 2: Situation der massgebenden Aushubbereiche gemäss vorgängiger Schadstoffuntersuchung, Quelle: Bericht Vor- und Sanierungsuntersuchungen Region 5 / Schiessanlage Selzach 300m, magma AG Zürich, 2022

Die horizontale Ausdehnung der belasteten Bereiche, resp. der daraus resultierende Aushubbereich, lässt sich wie folgt beschreiben:

- Im Bereich des ehemaligen Zeigergrabens wurden mit $> 2'000$ mg Pb/kg die stärksten Belastungen festgestellt
- Im Bereich des ehemaligen 300m-Kugelfangs wurden lediglich Belastungen zwischen $1'000$ und $2'000$ mg Pb/kg festgestellt
- Der Einschussbereich eines ehemaligen Feldschiessens weist nur schwache Bleibelastungen < 500 mg Pb/kg auf
- Die Belastungen nehmen rund um den zentralen Einschussbereich radial gegen aussen ab

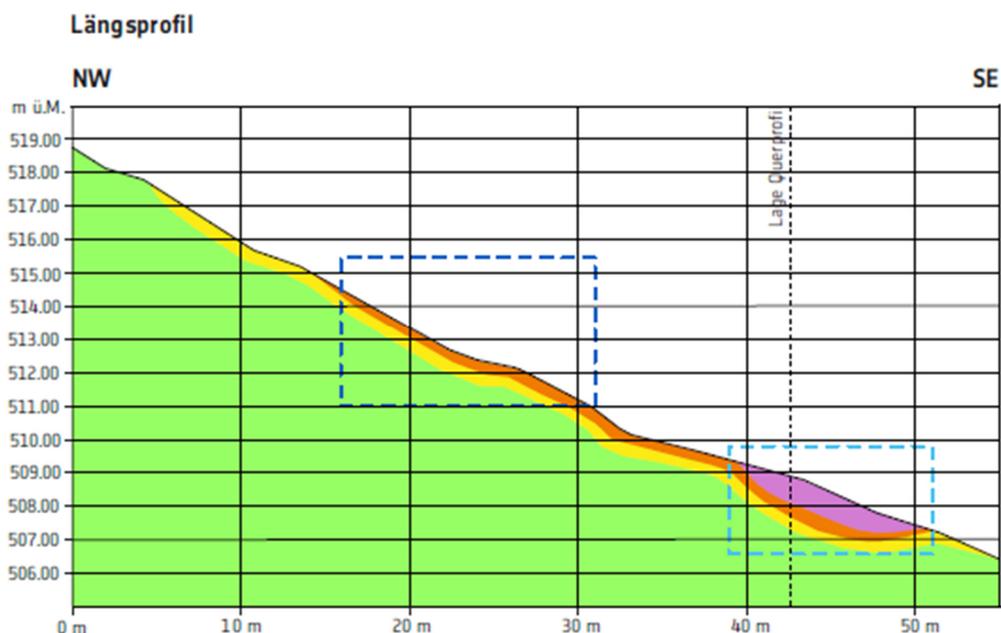
Abbildung 3: Längsprofil der massgebenden Aushubbereiche gemäss vorgängiger Schadstoffuntersuchung, Quelle: Bericht Vor- und Sanierungsuntersuchungen Region 5 / Schiessanlage Selzach 300m, magma AG Zürich, 2022

Die vertikale Ausdehnung der belasteten Bereiche, resp. der daraus resultierende Aushubbereich, lässt sich wie folgt beschreiben:

- Im Bereich des ehemaligen Zeigergrabens wurden bis in eine Tiefe von 1.2m Belastungen $> 2'000$ mg Pb/kg angetroffen

- Im Bereich des ehemaligen Feldschiessens wurden bis in eine Tiefe von 0.8m Belastungen zwischen 50 und 200 mg Pb/kg festgestellt

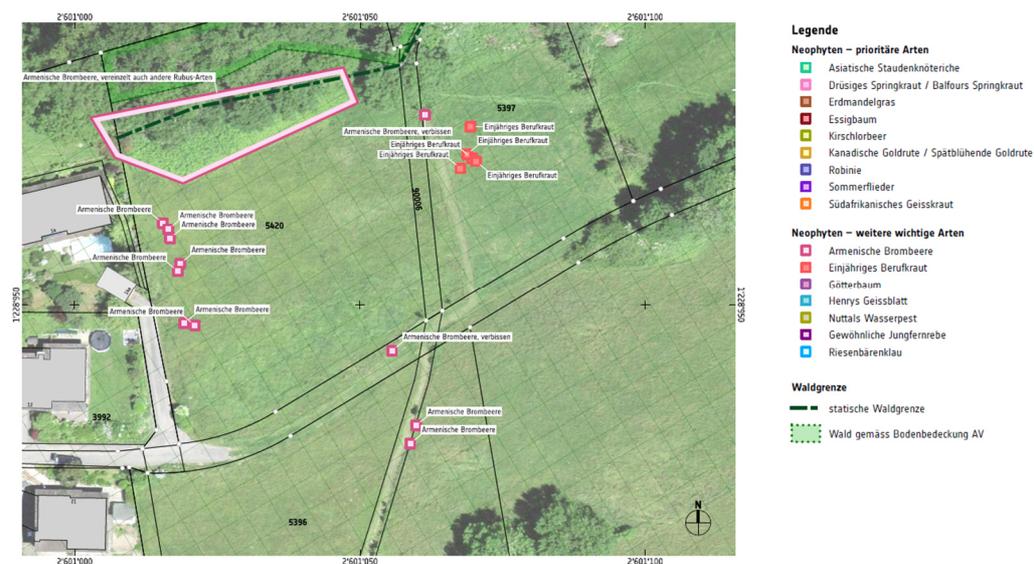
Abbildung 5: Neophytenvorkommen im Aushubperimeter gemäss vorgängiger Schadstoffuntersuchung. Quelle: Bericht Vor- und Sanierungsuntersuchungen Region 5 / Schiessanlage Selzach (300m), magma AG Zürich, 2022

Am Rand des Sanierungsbereichs wurden armenische Brombeeren (*Rubus armeniacus Focke*) festgestellt. Ausserhalb des Sanierungsperimeters auf der angrenzenden Parzelle GB-Nr. 5397 wurden grössere Bestände einjähriges Berufkraut (*Erigeron annuus*) festgestellt.
