Altlastensanierungen von belasteten Standorten bei Schiessanlagen

Sanierungsregion 5 / Gemeinde Selzach
Schiessanlage Altreu 50m / KbS-Nr. 22.017.0703B

**Technischer Bericht zur Baueingabe
Altlastensanierungen von belasteten Standorten bei Schiessanlagen**

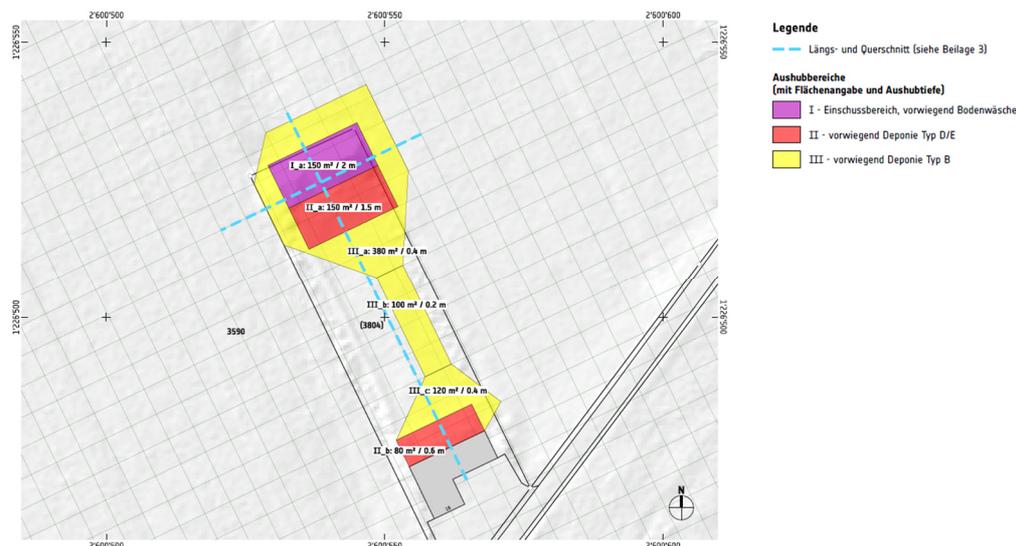
Die horizontale Ausdehnung der belasteten Bereiche, resp. der daraus resultierende Aushubbereich, lässt sich wie folgt beschreiben:

- Im zentralen Einschussbereich, vor der Sicherheitswand, vor dem Schützenhaus und auf der Rückseite des Kugelfangwalls sind Belastungen $>2'000$ mg Pb/kg vorhanden
- Die Belastungen nehmen rund um den Einschussbereich mehr oder weniger radial gegen aussen ab
- Ausserhalb der Schiessanlagenparzelle konnten nur unmittelbar angrenzend an die Umzäunung erhöhte Bleibelastungen festgestellt werden
- Vor dem Läger des Schützenhauses konnten erhöhte Belastungen $> 1'000$ mg Pb/kg festgestellt werden. Diese entstehen durch den Abbrand des Zündelements und dem Abdampfen von Blei aus dem Geschossheck

Abbildung 2: Situation der massgebenden Aushubbereiche gemäss vorgängiger Schadstoffuntersuchung, Quelle: Bericht Vor- und Sanierungsuntersuchungen Region 5 / Schiessanlage «Altneu» Selzach 50m, magma AG Zürich, 2022

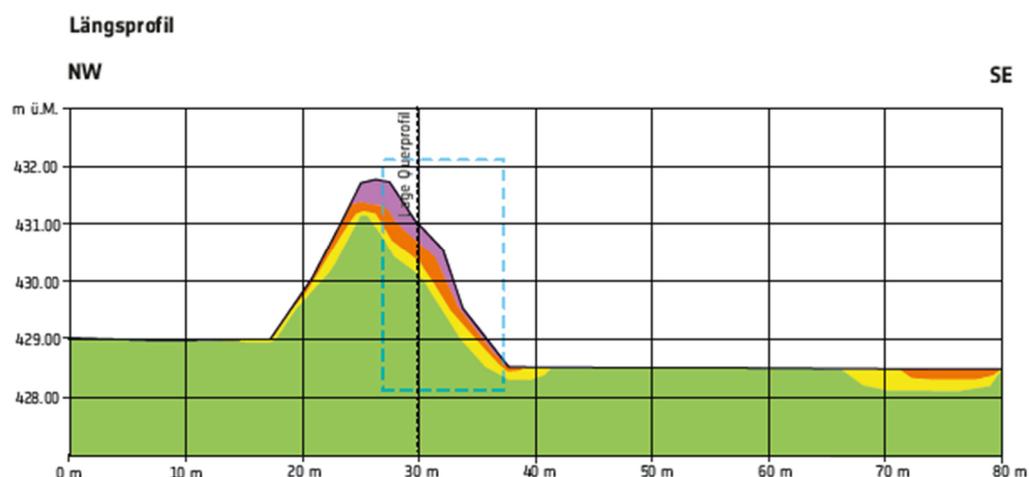
Die vertikale Ausdehnung der belasteten Bereiche, resp. der daraus resultierende Aushubbereich, lässt sich wie folgt beschreiben:

- Belastungen > 2'000 mg Pb/kg wurden im zentralen Einschussbereich bis in maximal 1.8m Tiefe angetroffen
- Im Bereich des ehemaligen Zeigergrabens wurden bis 0.6m Tiefe Bleibelastungen > 2'000 mg Pb/kg angetroffen
- Im Bereich vor dem Schützenhaus reichen die Belastungen bis in eine Tiefe von 0.6m

Abbildung 3: Längsprofil durch den Aushubbereich gemäss vorgängiger Schadstoffuntersuchung, Quelle: Bericht Vor- und Sanierungsuntersuchungen Region 5 / Schiessanlage «Altneu» Selzach 50m, magma AG Zürich, 2022

Im Rahmen der vorgängigen Schadstoffuntersuchungen wurden in vereinzelt SONDAGEN Betonreste angetroffen. Es handelt sich dabei vermutlich um Überreste des Zeigergrabens.

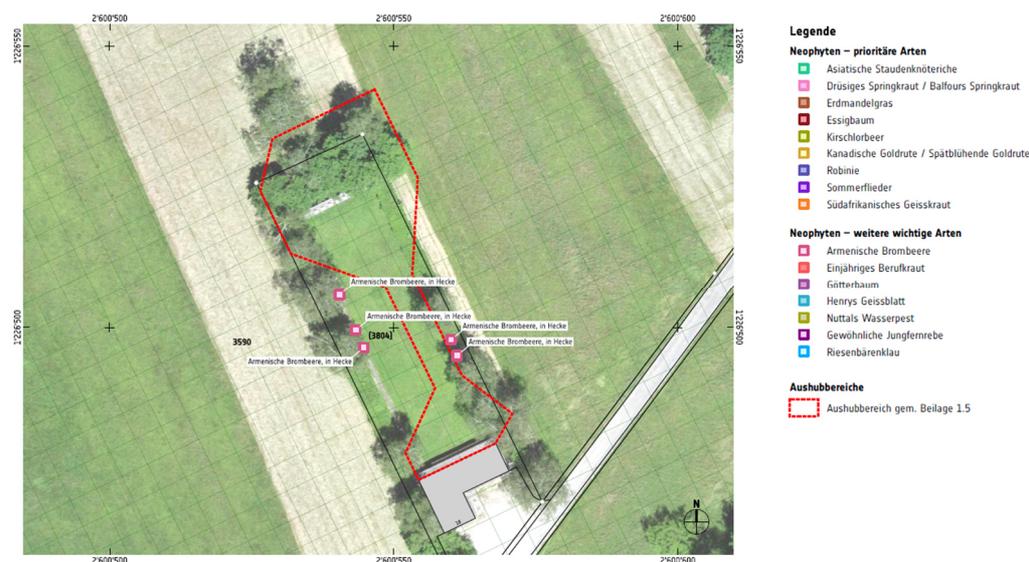
Im Bereich der Hecke, welche die Anlage von der Umgebung abgrenzt, wurden einzelne Stauden armenische Brombeeren (*Rubus armeniacus* Focke) festgestellt.

Abbildung 6: Neophytenvorkommen im Aushubperimeter gemäss vorgängiger Schadstoffuntersuchung, Quelle: Bericht Vor- und Sanierungsuntersuchungen Region 5 / Schiessanlage «Altneu» Selzach 50m, magma AG Zürich, 2022
