Altlastensanierungen von belasteten Standorten bei Schiessanlagen

Technischer Bericht zur Baueingabe
Altlastensanierungen von belasteten Standorten bei Schiessanlagen

Sanierungsregion 5 / Gemeinde Selzach
Schiessanlage Länghölzli Selzach 50m / KbS-Nr. 22.017.0704B

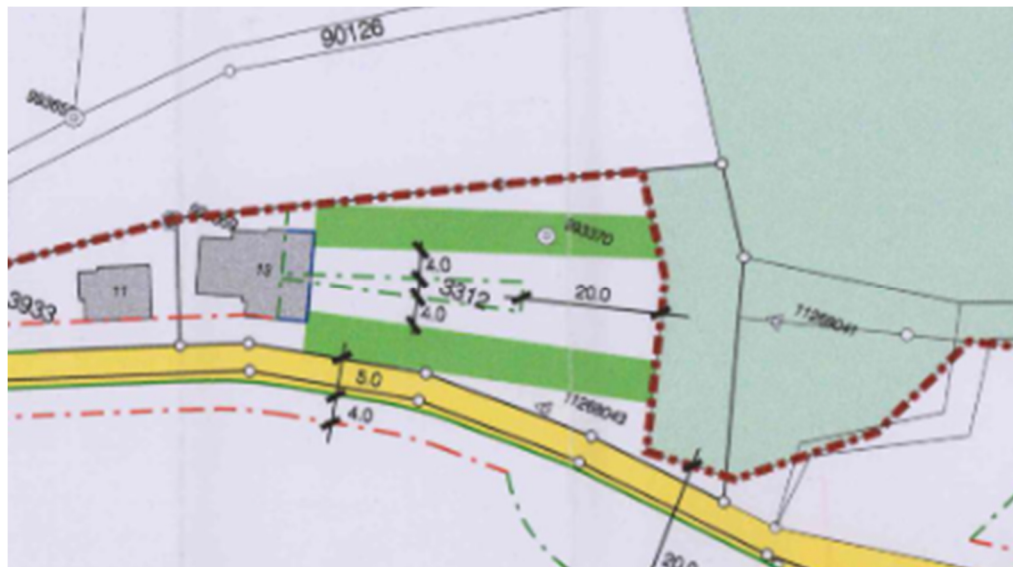
Nördlich und südlich ist die Anlage jeweils von Hecken eingefasst. Die Hecken sind im Strassen- und Baulinienplan aufgeführt und gelten daher nicht nur als Einfriedigung. Für Heckenflächen gilt (von Gesetzes wegen) ein generelles Verbot

der Beseitigung oder Verminderung. Zudem gilt innerhalb des Bauabstandes ein generelles Bauverbot für ober- und unterirdische Bauten und Anlagen.

Abbildung 6: Ausschnitt Strassen- und Baulinienplan, Plan-Nr. 6414 / 3, Indexstand 3 vom 09.01.2002, BSB+Partner Biberist

Für das Erreichen des Projektziels und aufgrund der Standortgebundenheit der Anlage sind für die Altlastensanierung Rodungsarbeiten für die vorübergehende Beanspruchung der Heckenfläche notwendig. Insbesondere gilt dies für Baugruben, Baupisten, Zwischenlager und Installationsplätze. Insgesamt müssen 99 m² Hecke gerodet werden. Die Ausführung der Rodungsarbeiten findet vor der Brut- und Setzzeit bis spätestens 01. März 2024 statt.
