# Altlastensanierungen von belasteten Standorten bei Schiessanlagen

Sanierungsregion 5 / Gemeinde Selzach  
Schiessanlage «Rüttenen» 300m / KbS-Nr. 22.017.0701B

**Technischer Bericht zur Baueingabe  
Altlastensanierungen von belasteten Standorten bei Schiessanlagen**

Sanierungsregion 5 / Gemeinde Selzach  
Schiessanlage «Rüttenen» / KbS-Nr. 22.017.0701B

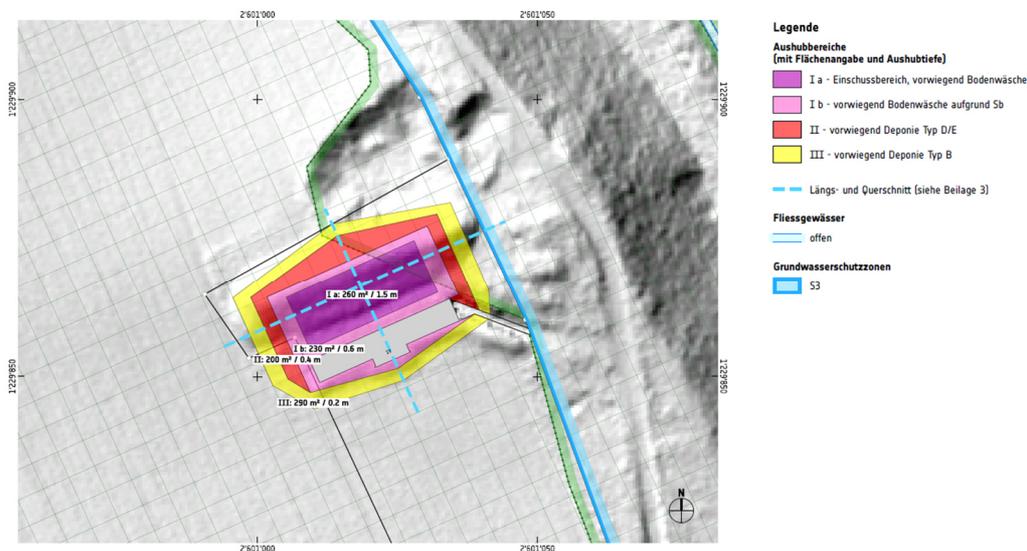
Die horizontale Ausdehnung der belasteten Bereiche, resp. der daraus resultierende Aushubbereich, lässt sich wie folgt beschreiben:

- Im zentralen Einschussbereich und vor dem Zeigergraben sind Belastungen  $>2'000$  mg Pb/kg vorhanden
- Die Belastungen nehmen rund um den zentralen Kugelfangwall mehr oder weniger radial gegen aussen ab
- In der Grundwasserschutzzone S3 wurden keine relevanten Bleibelastungen festgestellt

Abbildung 2: Situation der massgebenden Aushubbereiche gemäss vorgängiger Schadstoffuntersuchung, Quelle: Bericht Vor- und Sanierungsuntersuchungen Region 5 / Schiessanlage «Rüttenen» Selzach 300m, magma AG Zürich, 2022

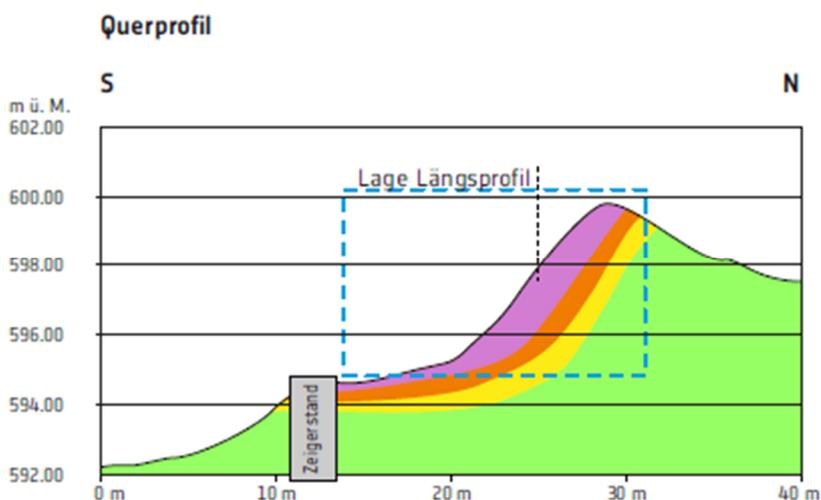
Die vertikale Ausdehnung der belasteten Bereiche, resp. der daraus resultierende Aushubbereich, lässt sich wie folgt beschreiben:

- Belastungen  $>2'000$  mg Pb/kg wurden im zentralen Einschussbereich bis in maximal 1.6m Tiefe angetroffen
- Lokal wurden vor dem Zeigergraben in rund 1.0m Tiefe Belastungen  $>1'000$  mg Pb/kg festgestellt

Abbildung 3: Querprofil durch den Aushubbereich gemäss vorgängiger Schadstoffuntersuchung, Quelle: Bericht Vor- und Sanierungsuntersuchungen Region 5 / Schiessanlage «Rüttenen» Selzach 300m, magma AG Zürich, 2022

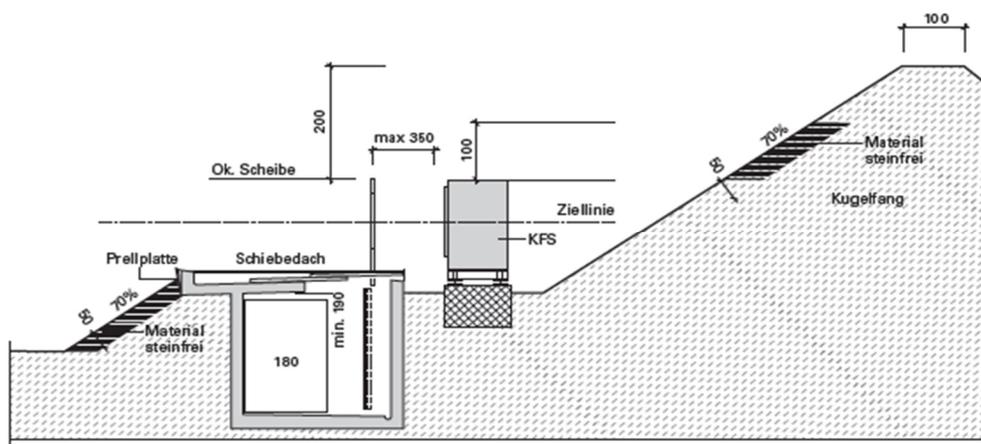
Es gilt das Reglement 51.065 d, Weisungen für Schiessanlagen. Die folgenden, geometrischen Anforderungen müssen für künstliche oder natürliche Kugelfänge erfüllt werden:

- Die Hangneigung des Kugelfangs beträgt mindestens 70% zur Ziellinie
- Die Dammkrone des künstlichen Kugelfangs muss den oberen Rand der aufgezogenen Scheiben um mindestens 2m überragen
- Die Dammkrone muss eine minimale Breite von 1m aufweisen
- Die Hangneigung zur Prellplatte an der vorderen Grabenwand beträgt mindestens 70% zur Ziellinie
- Der Abstand zwischen Kugelfangsystem und dem Böschungsfuss des Kugelfangs richtet sich nach dem eingesetzten System. Für den Unterhalt der KFS zeigt sich ein Unterhaltsweg von ca. 2.50m bis 3.00m Breite als zweckmässig
- Die Dammkrone des künstlichen Kugelfangs muss beidseitig um je 4m über die äusserste Scheibe hinausragen

Abbildung 5: Aufgeschütteter Kugelfang / Quelle: Reglement 51.065 d Weisungen für Schiessanlagen

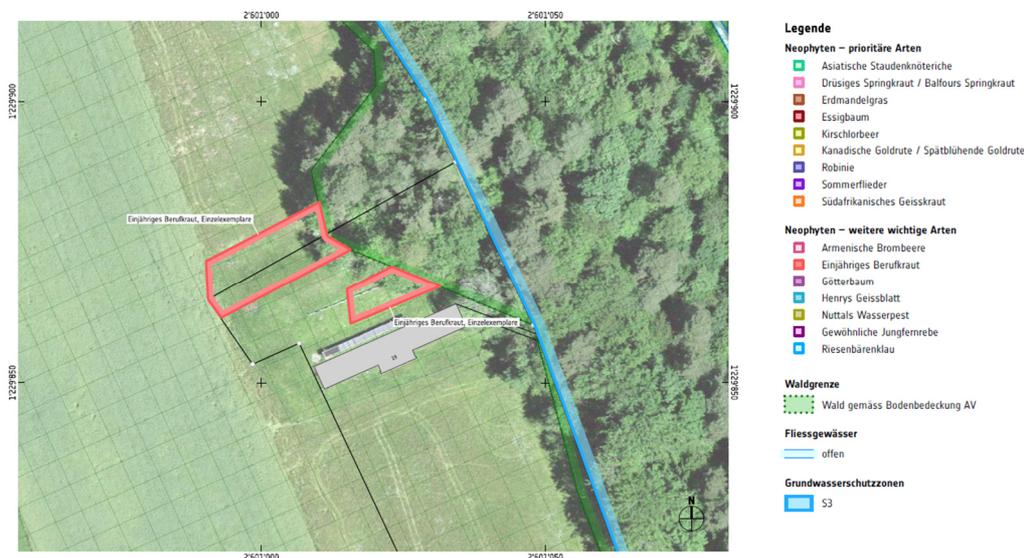
Die Erhebungen haben gezeigt, dass auf dem gesamten Kugelfangwall mehrere Exemplare des einjährigen Berufskrauts (*Erigeron annuus*) vorhanden sind.

Abbildung 6: Neophytenvorkommen im Aushubperimeter gemäss vorgängiger Schadstoffuntersuchung, Quelle: Bericht Vor- und Sanierungsuntersuchungen Region 5 / Schiessanlage «Rüttenen» Selzach 300m, magma AG Zürich, 2022
