Kanton Solothurn Amt für Umwelt

Strategische Planung Sanierung Geschiebehaushalt **Schlussbericht**

Bericht Nr. 1413107.1b

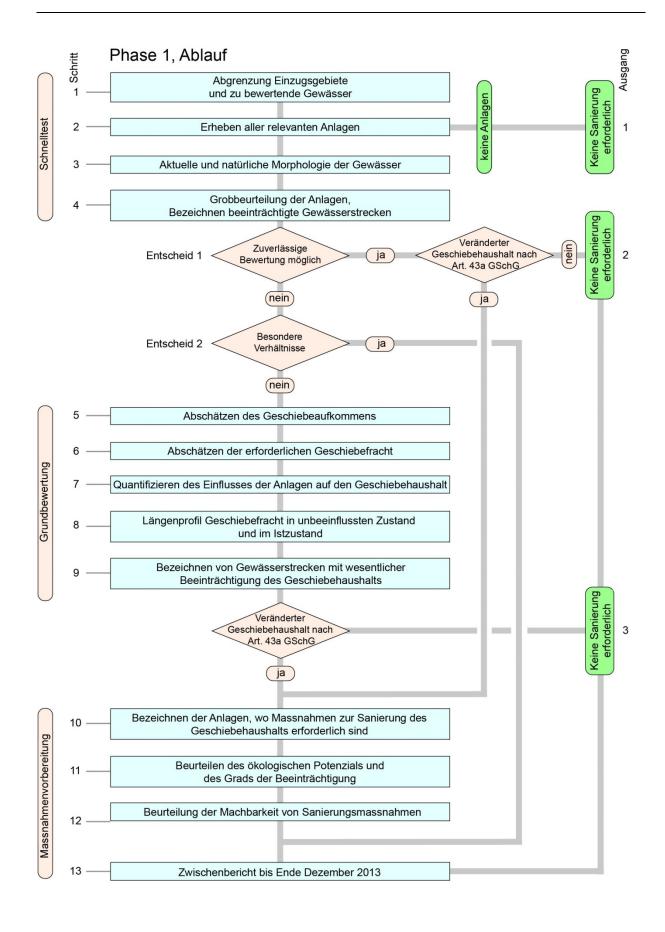
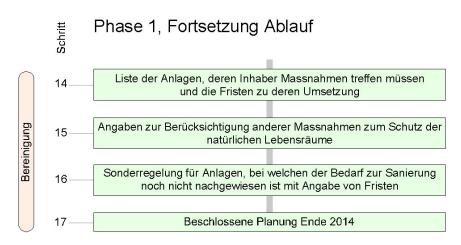
Abbildung 1: Bearbeitungsschritte der strategischen Planung zur Sanierung des Geschiebehaushaltes

Geschieberelevante Anlagen stellen ein zentrales Kriterium zur Definition der Zielgerinne dar. Aus diesem Grund wird Schritt 2 (Erheben der relevanten Anlagen) dem Schritt 1 (Abgrenzung der Zielgerinne) vorgezogen.

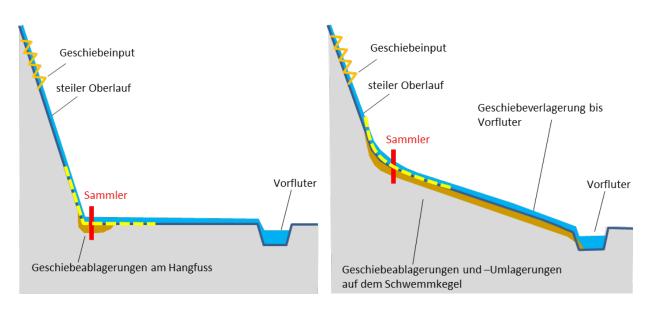
Abbildung 2: Gewässertyp 1

Abbildung 3: Gewässertyp 2

Zur Beurteilung des Einflusses der Topographie werden zwei Gewässertypen definiert (siehe Abb. 2 und 3). Im Falle von Gewässertyp 1 wurde der zugehörige Sammler von einer weiteren Betrachtung ausgeschlossen. Insbesondere in den Molassegebieten des Bucheggberges sowie am Jurasüdfuss ist dieser Gewässertyp häufig anzutreffen. Bei Gewässertyp 2 oder unsicherem Entscheid wurde die Anlage im Gelände beurteilt. Gelb markiert sind in beiden Abbildungen die Fliesstrecken 300 m ober- und unterhalb der Anlage. In braun ist schematisch das natürliche Geschiebeablagerungsgebiet dargestellt. Der Geschiebeinput ist als orange gezackte Linie angedeutet.

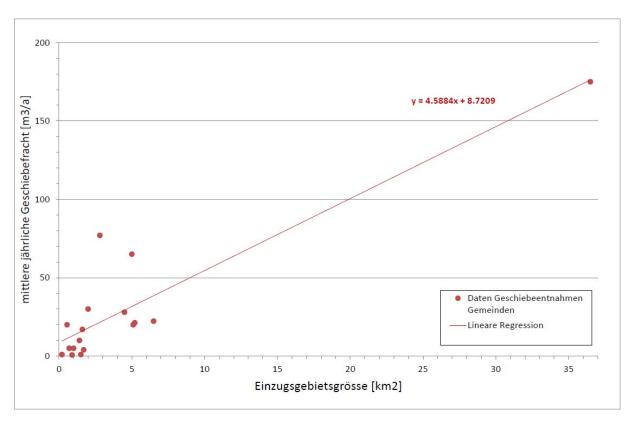
Abbildung 5: Gegenüberstellung der Einzugsgebietsgrösse mit den mittleren jährlichen Geschiebeentnahmen.

Die in Tabelle 4 beschriebenen Geschiebefrachten sind mit Unsicherheiten behaftete Abschätzungen auf Basis von Gemeindedaten (Leerungen der Geschiebesammler) bzw. aufgrund der Einzugsgebietsgrösse abgeschätzte Erfahrungswerte (siehe Abbildung 5). Im oberen Einzugsgebiet der Dünnern (bis zur Mündung des Augstbachs) wurden Frachtrechnungen sowohl für den Ist- als auch den naturnahen Zustand durchgeführt. Aus diesem Grund haben die Unsicherheiten dort schmalere Bandbreiten als am Augstbach. Weiter sind die Entnahmemengen aus der Anlage Bals_Duen_01 (grosser Geschiebesammler in der Klus bei

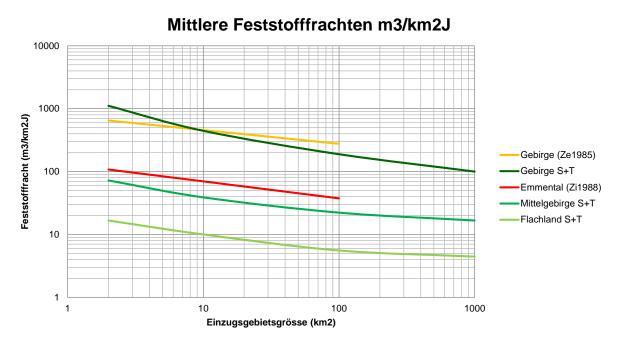
Abbildung 6: Spezifische jährliche Feststofflieferung für verschiedene geomorphologische Einheiten.

Quelle: Schröder+Theune (1984), Zeller (1985) und Zimmermann (1989). Die hellgrüne Linie stellt die für den Kanton Solothurn zugehörige Referenz dar.

Die Resultate wurden anhand der Abbildung 6 (Quelle [1]) plausibilisiert, im Wissen, dass die dort ausgewiesenen Feststofffrachten die effektiven Geschiebefrachten überzeichnen⁴.

⁴ In Abbildung 6 sind mittlere jährliche Feststofffrachten ausgewertet, welche die Feinstoffe teilweise implizieren.

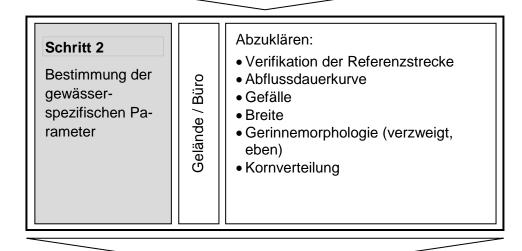
Abbildung 7: Vorgehen bei der Berechnung der mittleren jährlichen Geschiebefracht. Quelle: [1].

Für die Dünnern ab Welschenrohr wurde die mittlere jährliche Geschiebefracht anhand der Grundbewertung ermittelt und in einem Transportdiagramm (Abbildung 15) dargestellt. Methodisch wurde nach der Praxishilfe des BAFU [1] vorgegangen (siehe Abbildung 7).

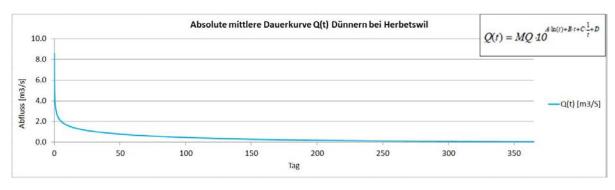
Abbildung 8: Mittlere jährliche Abflussdauerkurve entsprechend der Methodik der BAFU-Praxishilfe [1].

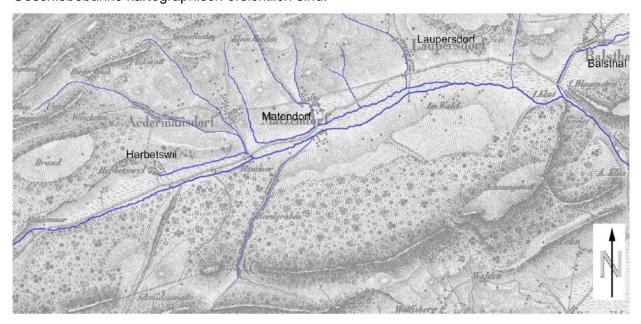
Abbildung 9: Gewässerverlauf im Thal zwischen Welschenrohr und der Klus Balsthal um 1832 (Ausschnitt Walker-Karte). Quelle: [14].

Entsprechend der Methodik beim Schnelltest wurde bei einer Reduktion der aktuellen Geschiebefracht von > 25 % gegenüber dem naturnahen Zustand eine wesentliche Beeinträchtigung ausgewiesen. Gemäss Abbildung 9 kann auch bei der Dünnern die Methodik des Schritts 6 der Vollzugshilfe nicht angewendet werden, da selbst im naturnahen Zustand keine Geschiebebänke kartographisch ersichtlich sind.

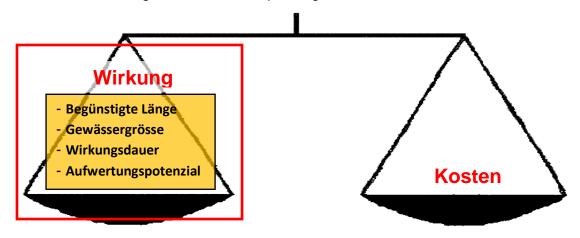
Abbildung 10: Grundprinzip der Bewertung der Verhältnismässigkeit von Sanierungsmassnahmen

Die ersten vier Aspekte bewerten die Wirkung einer Sanierungsmassnahme. Diese wurden dann grob gegen die anfallenden Kosten abgewägt (Abbildung 10) und schlussendlich das Urteil der Verhältnismässigkeit gefällt. Diese qualitative Abklärung der Verhältnismässigkeit dient der Priorisierung der Massnahmenplanung für den Kanton.

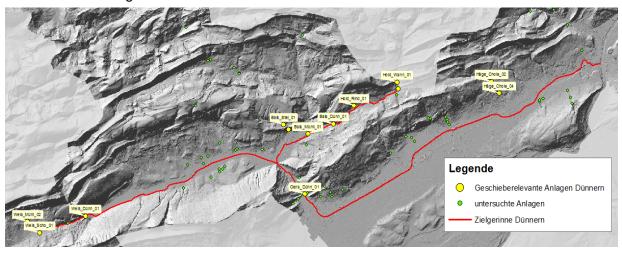
Abbildung 11: Übersicht Zielgerinne und geschieberelevante Anlagen im Einzugsgebiet der Dünnern.

Ab Welschenrohr beeinflussen diverse Anlagen den Geschiebehaushalt der Dünnern, wodurch das Zielgerinne beim Dorfeingang bis zur Mündung in die Aare als Zielgerinne ausgeschieden wurde. Beim Augstbach sind geschieberelvante Anlagen bereits bei der Kantonsgrenze oberhalb Holderbank vorhanden, womit dessen Zielgerinne von der Kantonsgrenze bis zur Mündung in die Dünnern bei Balsthal reicht.

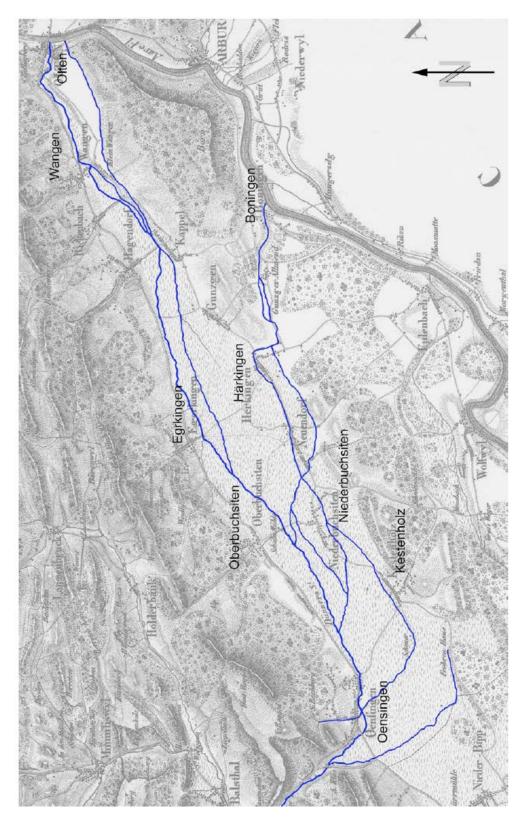
Abbildung 12: Gewässerverlauf zwischen Balsthal und Olten um 1832 (Ausschnitt aus der Walkerkarte).

Die Beschreibung des naturnahen Zustandes der Dünnern wurde der bestehenden Studie "Dünnern – Hochwasserschutz und Revitalisierung" [14] entnommen: "Im ursprünglichen Zustand floss die Dünnern in gewundenem Lauf durch die Thal- und Gäuebene, wobei sich abschnittsweise weit auseinander liegende Teilgerinne ausbildeten. Die Mäanderlänge betrug im Thal 130 – 150 m und die Amplitude 30 – 40 m. In der Gäuebene wies die Dünnern Mäanderlängen von 110 – 250 m und Amplituden von 40 – 60 m auf. Wie Abbildung 12 zeigt, bildeten sich zwischen Oensingen und Oberbuchsiten mehrere Teilgerinne, wovon die südlicheren nicht mehr in die Dünnern, sondern in Richtung Boningen führten und in die Aare mündeten. Ein weiteres Gerinne leitete Wasser ab Kappel Richtung Olten und mündete flussaufwärts der eigentlichen Dünnernmündung in die Aare. Um 1940 wurde die Dünnern umfassend korrigiert und fast auf der ganzen Länge kanalisiert."

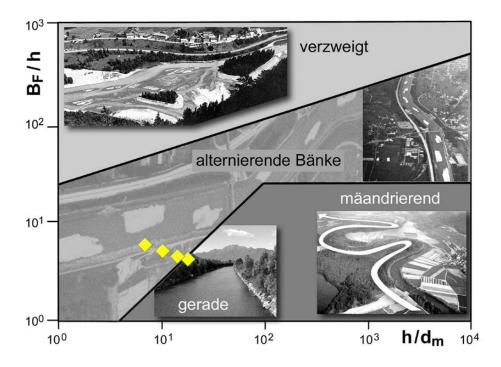
Abbildung 13: Einordnung der Gerinneführung und der Gerinnemorphologie der Dünnern im Thal und Gäu bei verschiedenen Fliessstellen

Die natürliche Gerinneführung, respektive die natürliche Gerinnemorphologie kann durch den Ansatz von daSilva [10] abgeschätzt werden. Dabei werden die Verhältnisse "natürliche Gerinnebreite" zu "Abflusstiefe" (B/h) und "Abflusstiefe" zu mittlerem Korndurchmesser (h/d) ei-

nander gegenüber gestellt. Die natürliche Gerinnebreite wurde durch die Regimebreite nach Millar (2005) ermittelt. Die Abflusstiefe bezieht sich auf den bettbildenden Abfluss mit einer Jährlichkeit von 2 bis 5 Jahren (mHQ), welcher durch die Praxishilfe [1] ermittelt wurde. Gemäss Abbildung 13 stellt die Dünnern im gesamten Zielgerinneabschnitt ein gerades bis gewundenes Gerinne mit vereinzelten alternierenden Bänken dar.

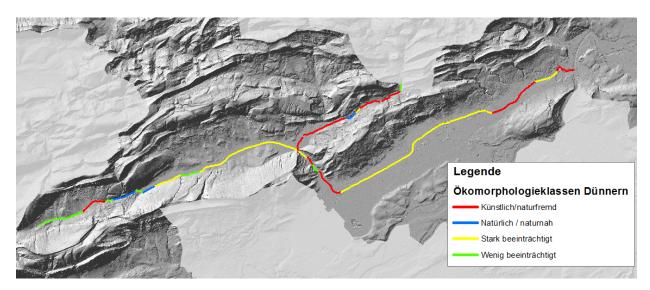
Abbildung 14: Ökomorphologieklassen der Dünnern und des Augstbaches (generalisierte Fliessabschnitte). Quelle: [11].

Die Dünnern wie auch der Augstbach weisen weitgehend eine monotone Trapezquerprofilform mit oft künstlich gepflästerter, ebener Sohle und bestockten Böschungen auf. Zwecks Erosionsschutz und aus fischereitechnischen Gründen wurde die Sohle über weite Fliesstrecken mit Holzschwellen schwach abgetreppt. Der Augstbach in Balsthal und die Dünnern auf dem letzten Fliesskilometer vor der Aaremündung weisen einen Betonkanal mit vertikalen Ufermauern auf. Einzig in der Steilstrecke im Hammer zwischen Welschenrohr und Herbetswil sowie beim Augstbach in der Schluchtstrecke oberhalb St. Wolfgang ist die Gerinnemorphologie naturnah mit einer durch Blöcke oder vereinzelten Sperren abgetreppten Sohle. Die Sohlenbreiten der Dünnern nehmen in Fliessrichtung kontinuierlich von ca. 4 m auf 8 m zu (Abbildung 14).

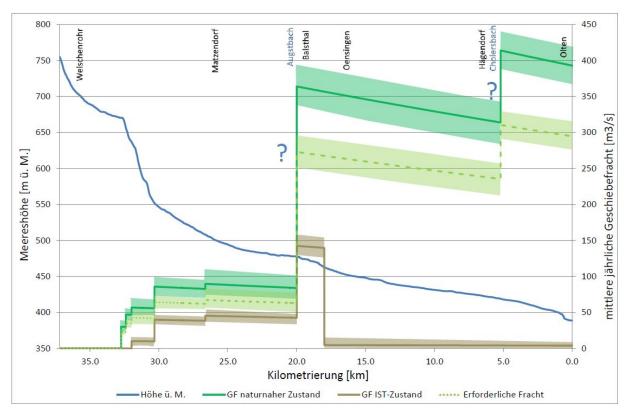
Abbildung 15: Geschiebetransportdiagramm der Dünnern zwischen Welschenrohr und Olten. Die Geschiebelieferung aus dem Augstbach und dem Cholersbach konnten im Rahmen der strategischen Planung nicht ermittelt werden.

Bei Anwendung des Schnelltests und der Grundbewertung wurde eine bestehende Beeinträchtigung bis zur Einmündung in die grossen Vorfluter Emme, Aare oder Birs ausgewiesen. Ausnahmen bildeten Zusammenflüsse mit geschiebeführenden Seitenzubringern, welche die Ausbildung von naturnahen morphologischen Strukturen ermöglichten oder den Grad der Beeinträchtigung auf < 25 % gegenüber der Geschiebefracht im naturnahen Zustand reduzierten (s. auch Kapitel 4.4.5). Bei der Durchführung der Grundbewertung wurde die Reichweite von Beeinträchtigungen anhand eines Transportdiagramms (Abbildung 15) beurteilt.

Das nachfolgende Transportdiagramm quantifiziert die Geschiebeführung im naturnahen Zustand und im IST-Zustand und zeigt durch Aufführung der erforderlichen Geschiebefracht bestehende wesentliche Beeinträchtigungen auf.

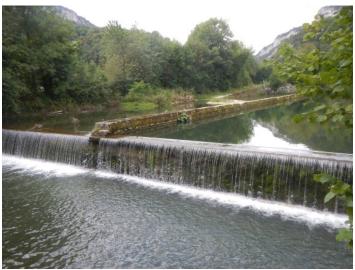
Geschiebesammler in der Klus bei Balsthal

Rein qualitativ kann jedoch festgehalten werden, dass im Ist-Zustand bei der Anlage Bals_Duen_01 praktisch die gesamte mittlere jährliche Geschiebefracht zurückgehalten wird. Nur bei grösseren, seltenen Ereignissen sind kleine Geschiebeaustragsmengen von wenigen 10-ern Kubikmeter aufgrund von unregelmässigen Leerungen des Sammlers prinzipiell möglich.

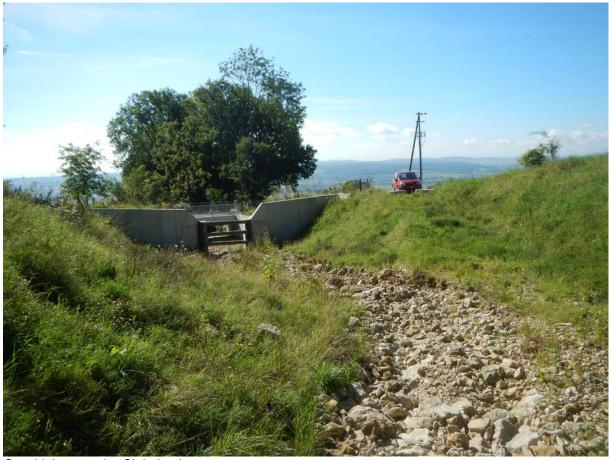
Geschiebesammler Giglerbach
