Solothurn, Zeitglockenturm

Markus Hochstrasser

1998–2000 wurde der Zeitglockenturm, eines der auffälligsten Baudenkmäler Solothurns, gründlich restauriert. Ausgelöst wurden die Arbeiten durch zunehmende Schäden an der Mechanik des Uhrwerks, durch Verbleichungen an den Zifferblättern und Zeigern und weil das Dach an verschiedenen Stellen undicht geworden war. Während den Renovationsarbeiten nutzte man die Gelegenheit für bauhistorische Untersuchungen.

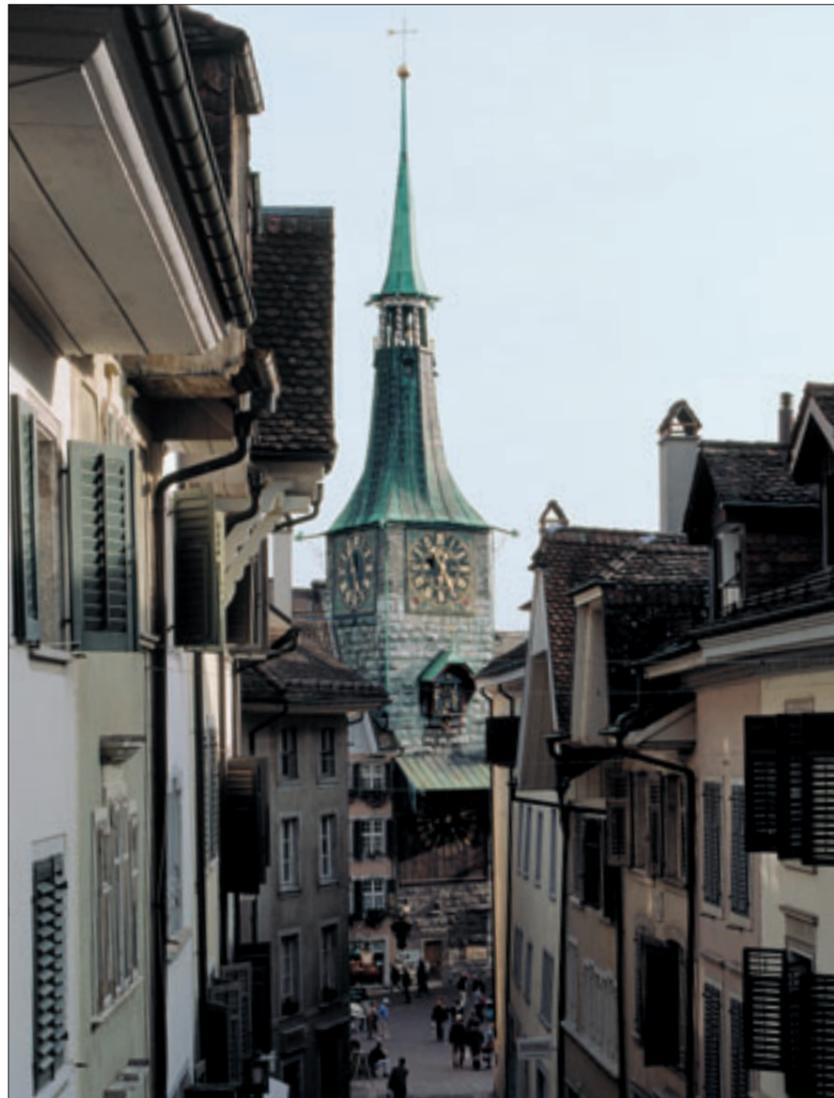
Abb. 1 Solothurn, Zeitglockenturm im Zustand nach der jüngsten Renovation von 1999/2000. Hauptfront nach dem Marktplatz.

Die anschliessenden archivalischen Nachforschungen sowie die Auswertung des Fundmaterials erlauben nun neue und präzisere Aussagen zur Baugeschichte. Die Frage der ursprünglichen Zweckbestimmung des Turms ist – vor allem auch im Kontext der Stadtentwicklung – hoch interessant, bleibt aber vorläufig ungeklärt (Abb. 1).

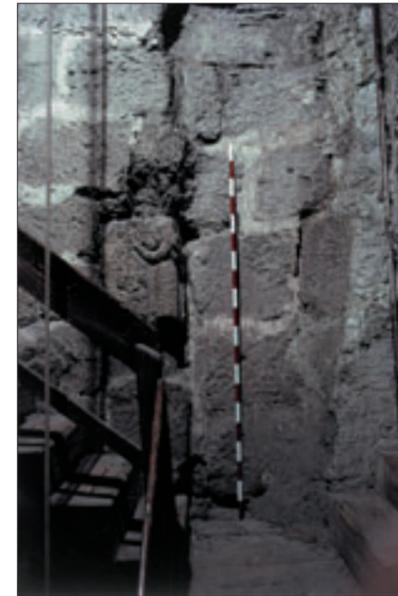
Abb. 2 Cheminéeanlage im ursprünglichen 2. Obergeschoss des Turms. Die mit einem Würfelkapitell abgeschlossene Viertelrundsäule stützte einst einen haubenförmigen Rauchfang. Stilistisch ist eine Datierung ins frühe 13. Jahrhundert möglich.

Randschlag (Abb. 6). Im zweiten Obergeschoss existieren die Überreste einer Cheminéeanlage, deren verlorener Rauchfang beim Wandanschluss auf Dreiviertelrundsäulen mit Kapitell und Basis in Würfelform auflag (Abb. 2). Die Feuerstelle ist als rundliche Nische in die Südwestecke eingetieft. Ein Geschoss tiefer, also im ersten Obergeschoss, sind Reste einer zweiten Feuerstelle von einfacherer Machart erhalten. Hier sind an der West- und Südwand deutlich die Spuren einer aus Tuffstein gefügten Rauchhütte abzulesen und am oberen Ende derselben der (heute verschlossene) Kaminzug, der – ins Mauerwerk integriert – bis unter den Boden der Uhrwerkstube hinaufsteigt. Der Kaminzug zeigt keine Russspuren, so dass es fraglich bleibt, ob die Feuerstellen je in Betrieb waren, oder ob ihnen eine rein symbolische Bedeutung zugemessen war, etwa im Zusammenhang mit den verliehenen Wohnrechten im Turm. Im dritten Obergeschoss existierte ursprünglich nach Norden hin ein hölzerner Erker oder eine Laube, möglicherweise stand hier das ältere Uhrwerk. Von diesem ehemaligen Vorbau sind im Mauerwerk nur noch drei durch seine ganze Stärke durchlaufenden Löcher der einstigen Kragbalken erhalten geblieben (Abb. 7). Mit welcher Dachform der Turm in seiner ältesten Aufmachung abgeschlossen war ist nicht bekannt. Er trat aber sicher im mittelalterlichen Stadtbild dominant in Erscheinung, war er doch mehr als doppelt so hoch wie die anschliessenden Häuser.

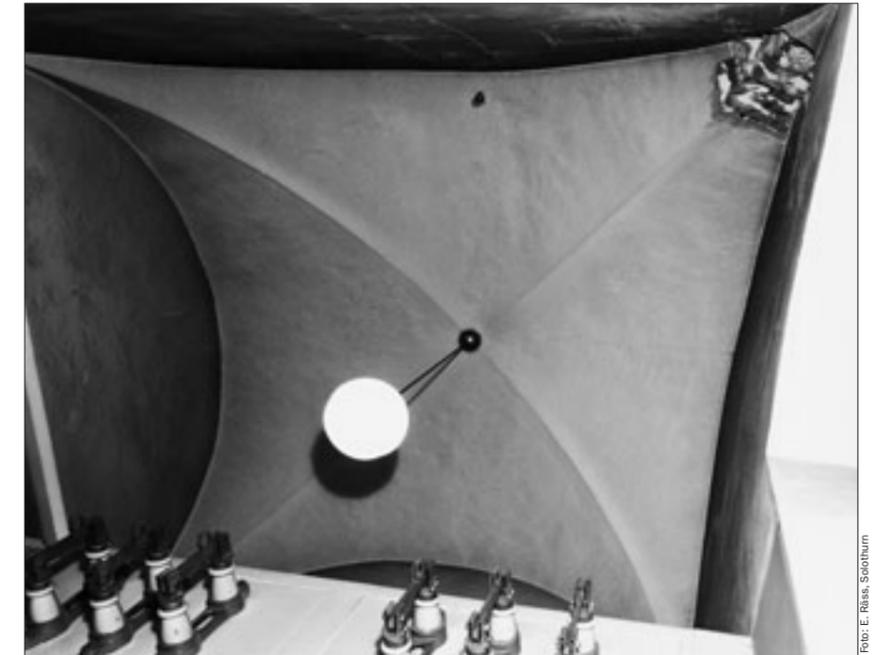
Abb. 3 Das Erdgeschoss des Turms erstreckt sich über die Höhe von zwei Normalgeschossen. Es war bis 1960 mit diesem Kreuzratgewölbe aus grossformatigen Backsteinen überdeckt. Aufnahme vor dem Abbruch, der im Zusammenhang mit dem Einbau einer Transformatorstation erfolgte.

- Das Gewölbe wurde beim Einbau einer Transformatorstation weggebrochen und durch eine flache Betondecke ersetzt. Es bestand aus grossformatigen Backsteinen und war verputzt. Planlich ist der Raum in einem Projekt überliefert, das 1915 den Einbau einer öffentlichen Abortanlage vorsah (Planarchiv des städt. Hochbauamtes Solothurn, Signatur G 5).

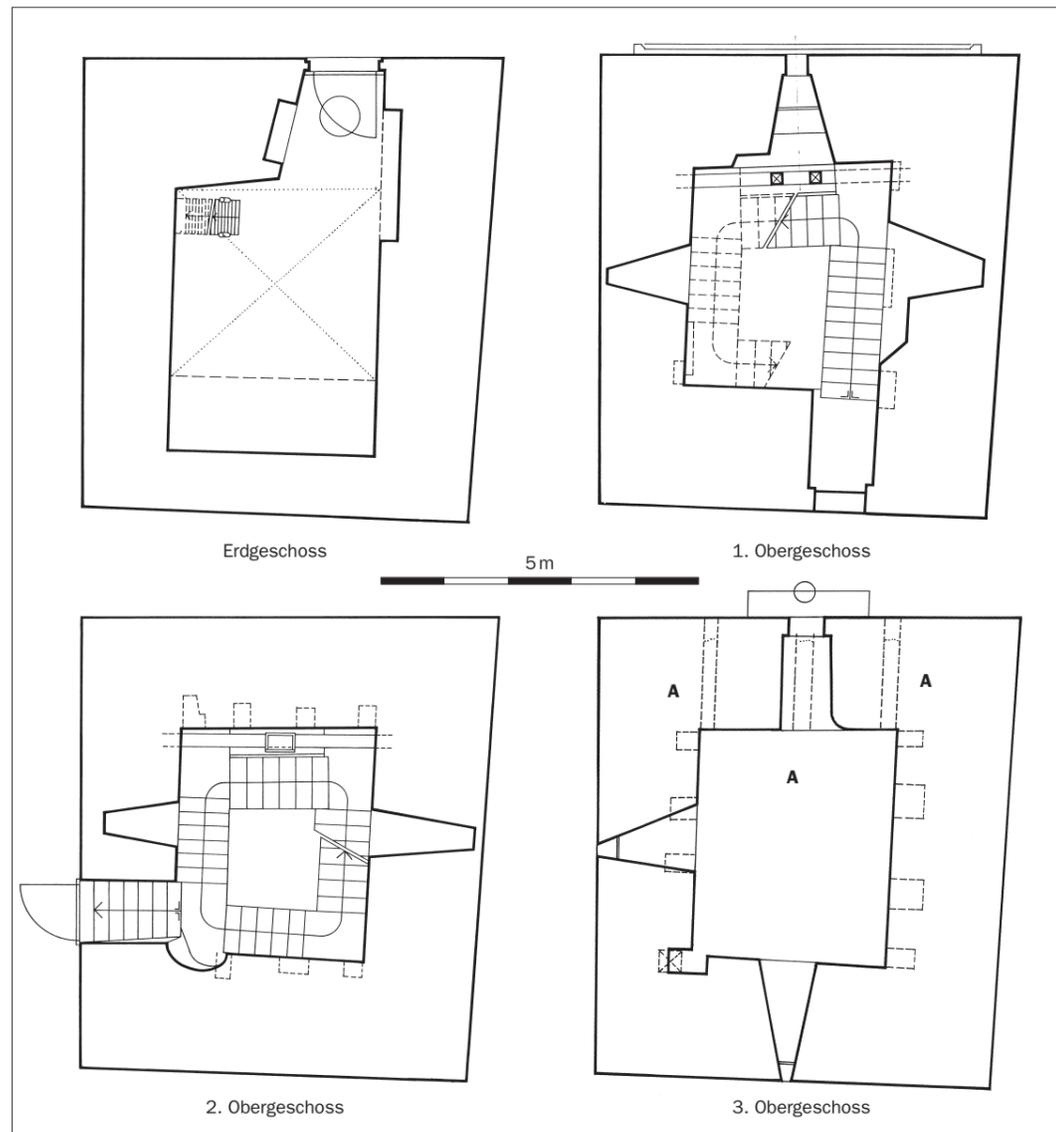
Abb. 4 Grundrisse Erdgeschoss, 1. Obergeschoss, ursprüngliches Eingangsgeschoss, erschlossen mit einem Hocheingang auf der Südseite. 2. Obergeschoss, «Wohngeschoss», und 3. Obergeschoss, mit Spuren eines einstigen Balkons nach dem Marktplatz. (A)

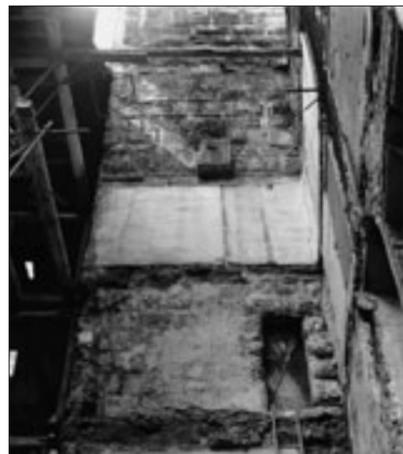
Abb. 5 Hocheingang im 2. Obergeschoss Südseite, Zustand vor der Zumauerung 1960 anlässlich des Neubaus des Hotels «Roter Turm». Gut erkennbar das aus gebrostenen Quadern sorgfältig geschichtete Tüргewände und die mit Eisenblech beschlagene Tür.

- Im Zusammenhang mit dem Neubau des Hotels «Roter Turm» entstand 1960 ein neuer Turmzugang aus dem Estrich des Hotels. Unglücklicherweise kam er exakt in den Bereich der Cheminéeanlage aus der Bauzeit zu liegen, die dabei zur Hälfte zerstört wurde.

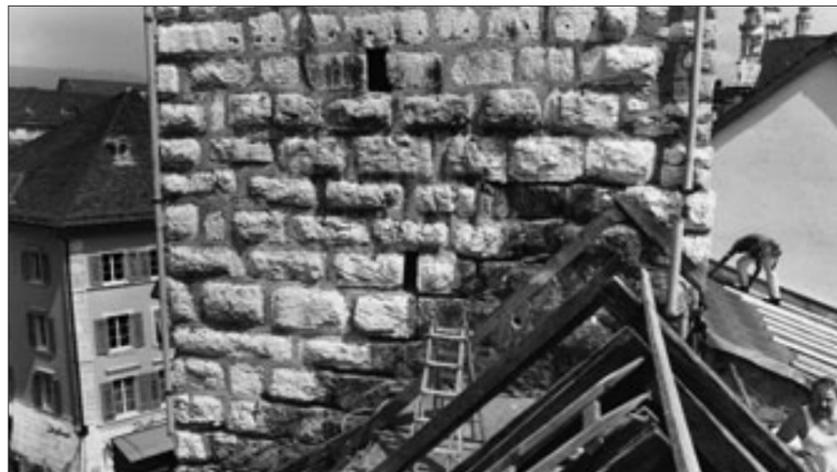
Abb. 6 3. Obergeschoss Westseite. Die grob zurechtgehauenen Quader besitzen bossierte Sichtflächen, die von einem schmalen Randschlag begleitet sind. Die Bossen zeigen zum Teil natürliche Oberflächen, zum Teil sind sie mit schlichten Methoden künstlich geformt. Quader ohne Bossen, hier in den beiden obersten Steinlagen des Bildausschnitts, entstanden durch nachträgliche Abarbeitungen im Zusammenhang mit der Errichtung von Zifferblättern.

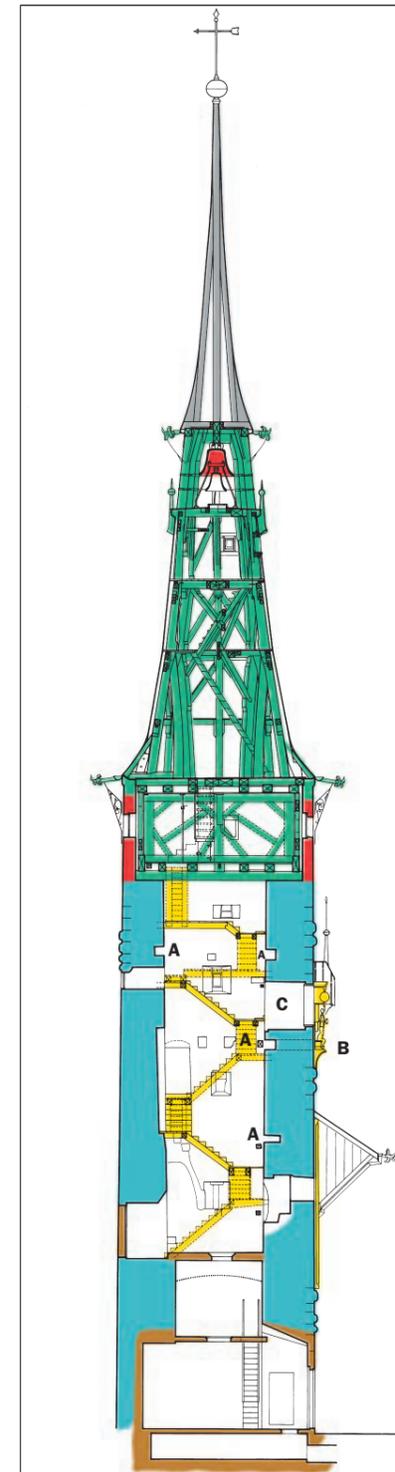
Abb. 7 Querschnitt durch den Turmkörper, Blick nach Westen. Zeichnung von I. Affolter, Architekturbüro P Flury, Solothurn.
A = Balkenlöcher der ursprünglichen Geschosseinteilung
B = durch das Mauerwerk der Nordfassade durchlaufende Balkenlöcher von ehemaligen Kragbalken
C = der heutige schmale Durchgang zur Figurengruppe ist eine zum ältesten Baubestand gehörende Türöffnung, die einst auf einen hölzernen Vorbau, eine Laube oder einen Erker, führte

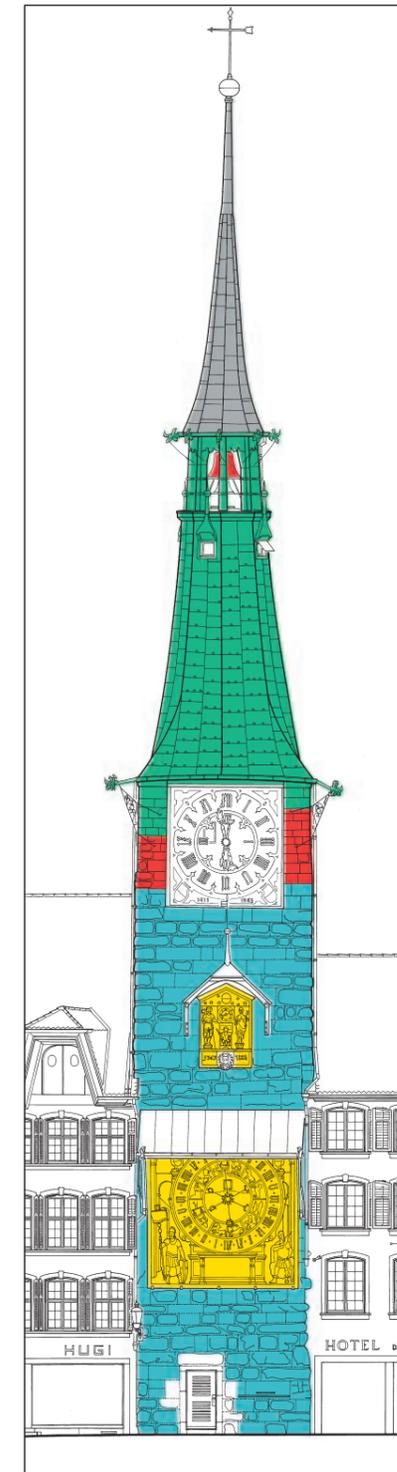
Abb. 8 Planaufnahme Nordfassade. Bauphasenplan. Zeichnung von I. Affolter, Architekturbüro P Flury, Solothurn, und M. Hochstrasser.

■ = frühes 13. Jahrhundert
 ■ = 1454/55
 ■ = 1544/45
 ■ = 1564
 ■ = 1768
 ■ = 20. Jahrhundert

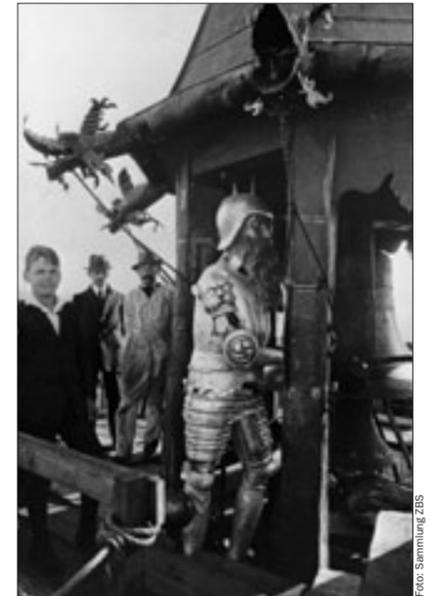
Abb. 9 Glockenschlägerfigur in der Laterne des Turmhelms. In ihren ältesten Teilen stammt sie heute noch aus der Zeit von 1454/55. Aufnahme von 1921. Von links nach rechts haben sich mit diesem Erinnerungsbild die folgenden Personen verewigen lassen: H. König (Sohn des Fotografen), Staatsarchivar Dr. Kaelin und der Malermeister Portmann.

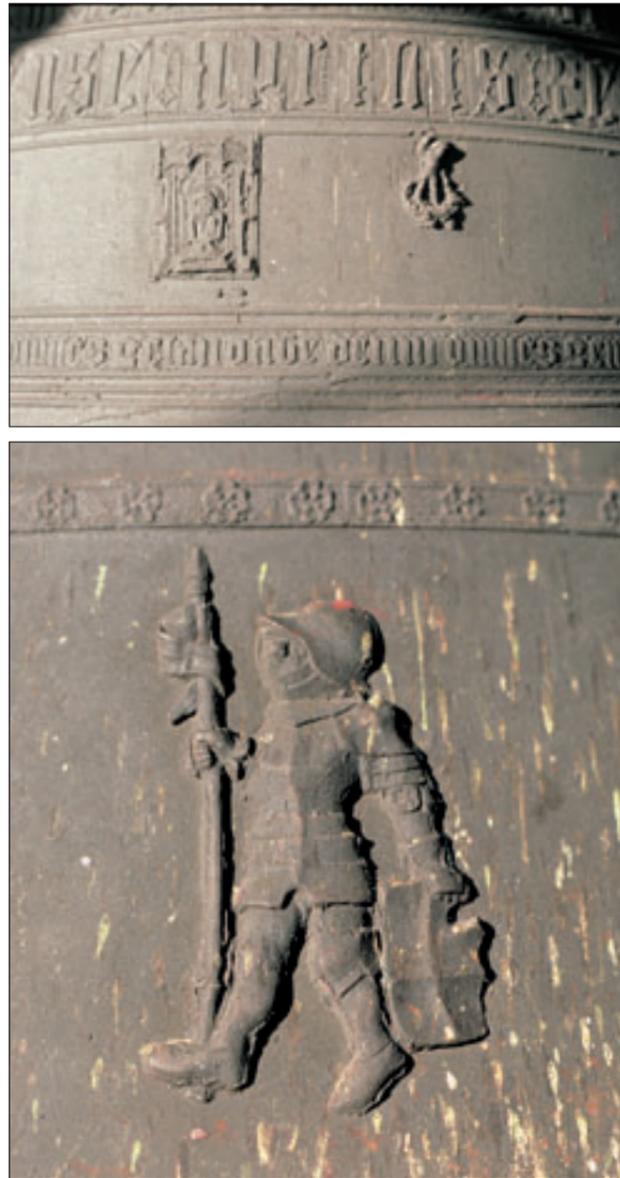
Abb. 10 Detailausschnitte aus der 1455 gegossenen Stundenglocke. Oben Ausschnitt aus dem Spruchband, darunter zwei kleine Reliefs mit einer Marterdarstellung Christi und einer kleinen Darstellung des Drachentöters St. Georg. Unten ein geharnischter Wächter mit Banner und Schild.

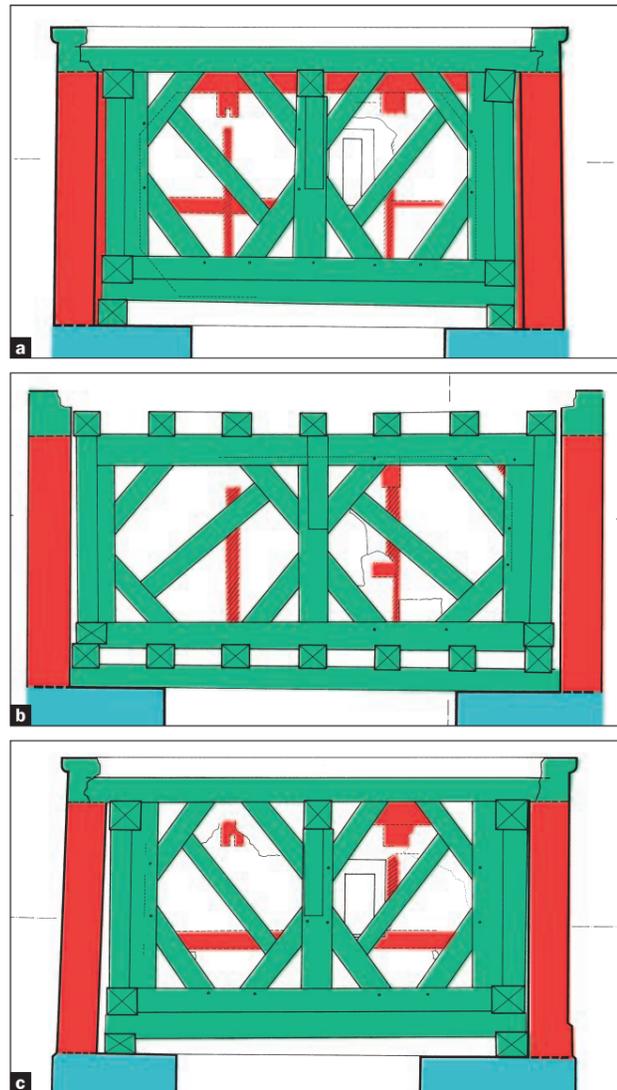
Abb. 11a-c Ehemalige Turmwächterstube (heutige Uhrwerkstube). Nord-, Ost- und Südwand, Planaufnahmen nach der Demontage des Wandtäfers. Bauphasenpläne gezeichnet von M. Hochstrasser.

- = Mittelalterlicher Turm
- = Aufstockung von 1454/55, Tuffsteinmauerwerk mit Verputz und Negative einer zu diesem Bestand gehörenden Ständerkonstruktion
- = Ständerkonstruktion von 1564

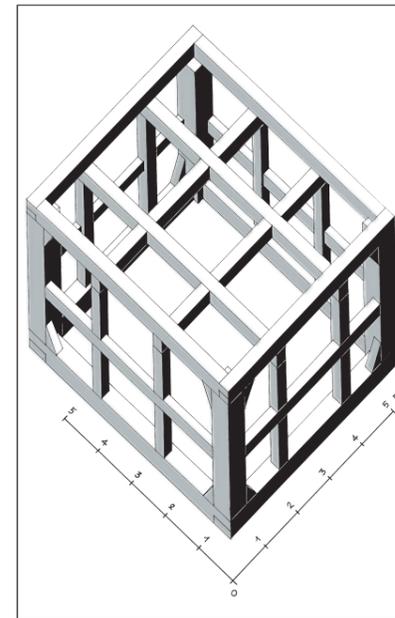
Abb. 12 Rekonstruktionsversuch der Ständerkonstruktion von 1454/55 anhand der Negative Abb. 11. Isometrie. Zeichnung: M. Hochstrasser

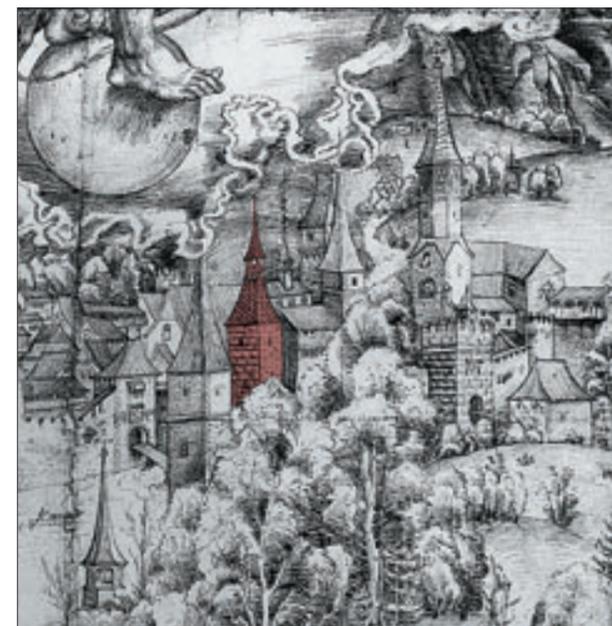
Abb. 13 Ausschnitt aus der ältesten Stadtansicht von Solothurn, gezeichnet um 1508/10 von Urs Graf. In der Bildmitte der Zeitglockenturm, der mit seiner fein gemusterten Dachfläche auffällt. Ganz rechts das Berner Tor, das seit dem Spätmittelalter als Zeitturm für die Vorstadt diente.

Die ältesten Stadtansichten Solothurns aus der ersten Hälfte des 16. Jahrhunderts zeigen den Zeitglockenturm aus südwestlicher oder südlicher Richtung in der Form, die er im Spätmittelalter erhalten hatte (Abb. 13, 14). In einer leicht stilisierten Variante ist aber auch eine bisher wenig beachtete Ansicht von der nördlichen Hauptfront erhalten geblieben, und zwar auf einem aus Lindenholz geschnitzten farbig gefassten Relief, das die

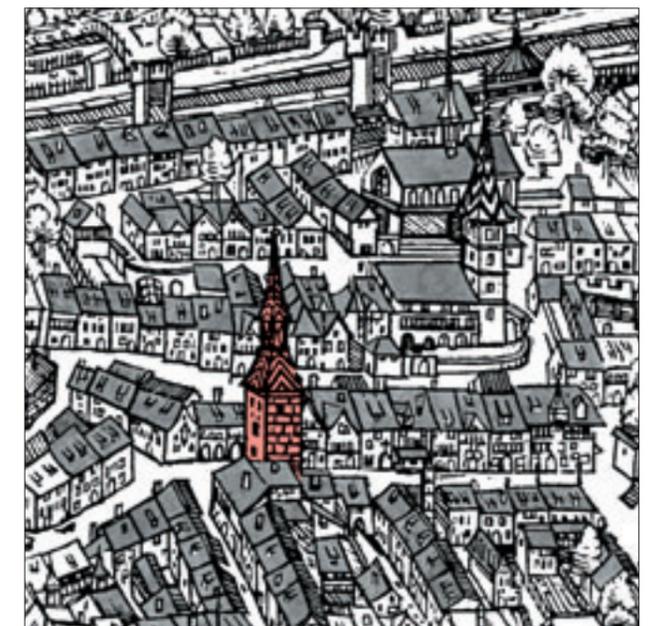
Abb. 14 Ausschnitt aus der Stadtansicht von 1546, Holzschnitt in der Schweizer Chronik von Johannes Stumpf, entstanden nach einer Vorlage von Hans Asper. In der Bildmitte der Zeitglockenturm mit dem gemusterten Helmdach. Auffällig die Differenz zur Darstellung Abb. 13: Mit der Neueindeckung von 1514 hat auch das Muster gewechselt. Rechts der Turm des Rathauses, der ebenfalls ein gemustertes Dach besass.

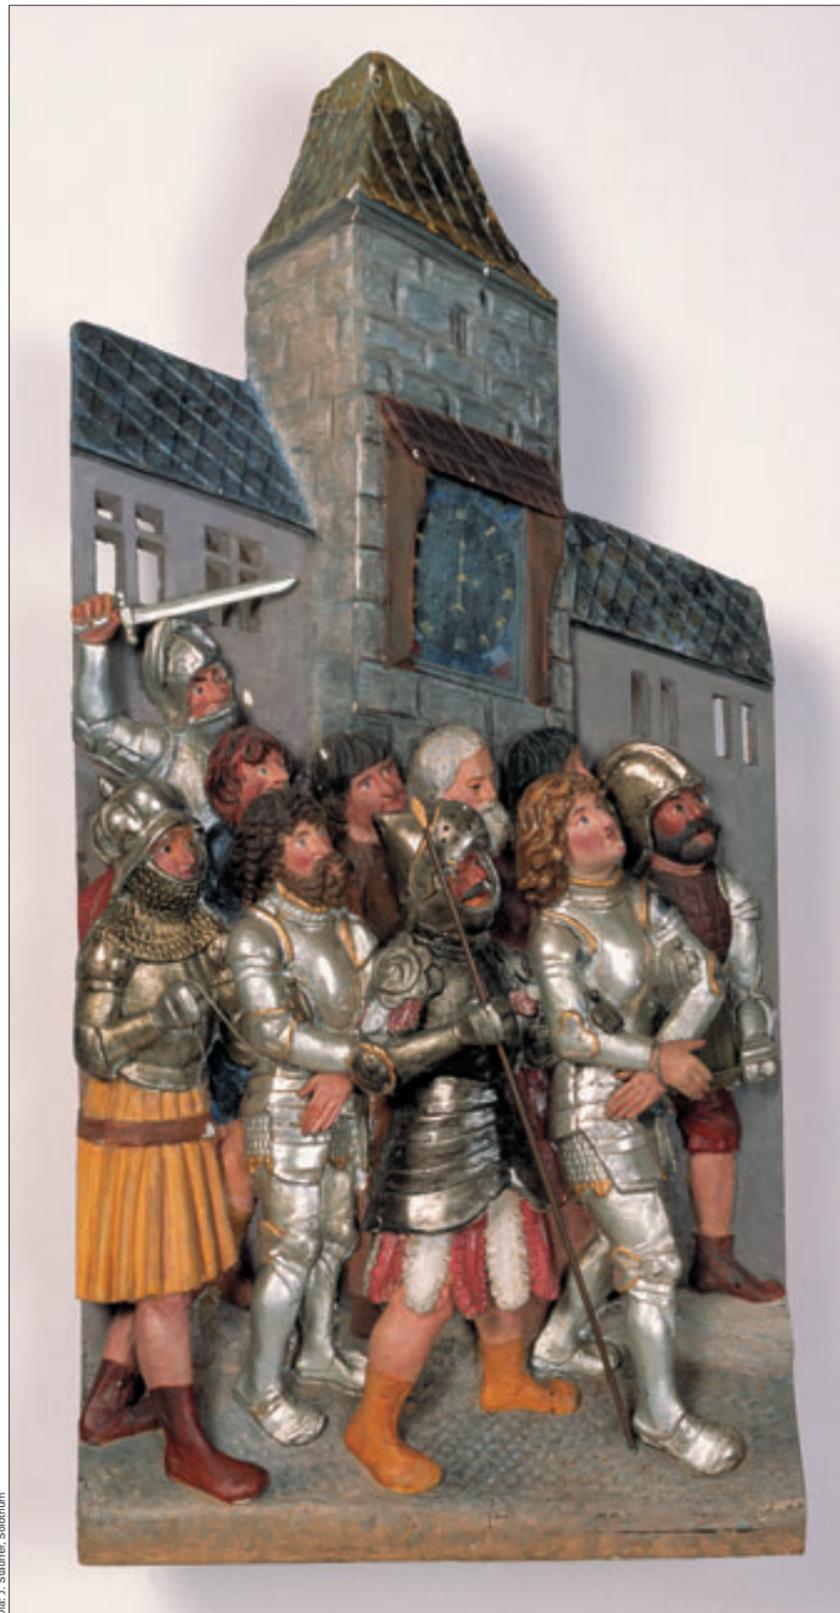
Abb. 15 Relief mit Darstellung der Gefangennahme der Stadtpatrone Urs und Viktor. Das aus Lindenholz geschnitzte Werk zeigt die Szene vor der Kulisse des Zeitlockenturms. Die seitlich an den Turm anstossenden Häuser besitzen spätmittelalterliche Fensterformen. Das Relief lässt sich anhand der dargestellten Rüstungen und der Kleidermode in die Zeit um 1530 datieren. Es zeigt den Zeitlockenturm also im Zustand vor den Erneuerungen von 1544/45 (neues Uhrwerk) bzw. 1564 (neues Helmdach). Das Zifferblatt sitzt auf einem hölzernen Verschlag, ein Geschoss tiefer als heute.

Gefangennahme der Stadtpatrone Urs und Victor vor der Turmkulisse zeigt (Abb. 15). Der alte Turmhelm erscheint hier mit Ziegeln eingedeckt, und das Zifferblatt zur Uhr findet sich oben am Turmkörper, geschützt vor einem Vordach mit seitlichen Schermenflügeln. Darüber im obersten Turmgeschoss öffnet sich ein Schlitzfenster der Wachtstube nach dem Marktplatz hin.¹⁵

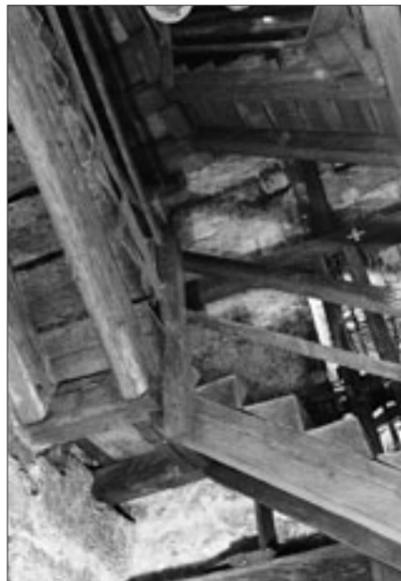
Abb. 16 Die Treppenanlage im Turminnern konnte dendrochronologisch ins Jahr 1541 datiert werden. Es handelt sich um eine Blockstufentreppe auf Holmen, die die alte Geschosseinteilung nicht mehr berücksichtigt.

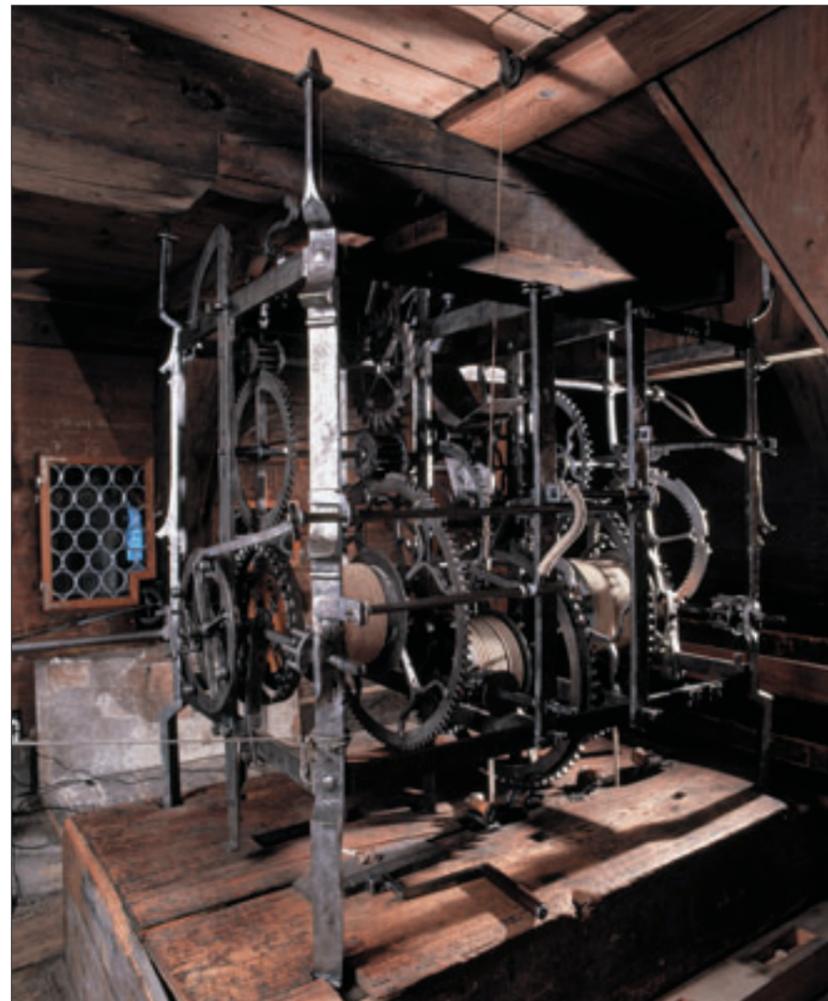
Abb. 17 Das Uhrwerk von 1544/45 nach der jüngsten Restaurierung von 1998–2000. Ansicht von Nordwesten.

Die Arbeit Liechti's umfasste nicht nur die Erstellung eines neuen Uhrwerks. Zu seinem Auftrag zählten auch die mechanischen Teile, die für die bewegliche Figurengruppe, für den Glockenschläger und den Betrieb der astronomischen Uhr nötig waren. Signaturen Liechti's finden sich denn auch am Uhrwerk selbst sowie am Übersetzungswerk zum astronomischen Zifferblatt (Abb. 17–19).

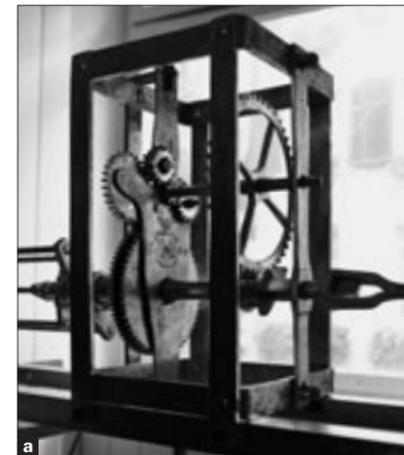
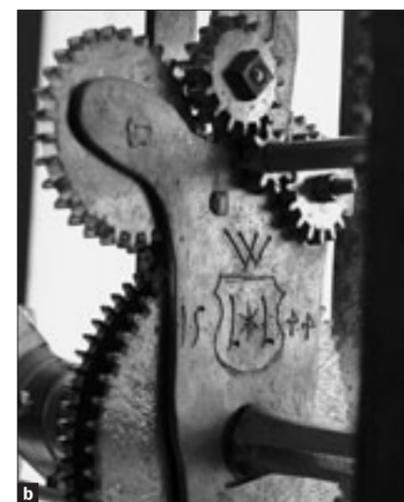
Abb. 19 a, b Zeigerwerk zum astronomischen Zifferblatt, datiert 1544 und signiert von Lorenz Liechti aus Winterthur. Zustand nach der Restaurierung von 1998–2000.

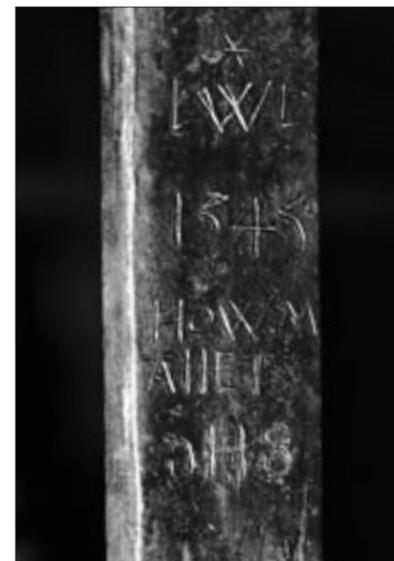
Abb. 18 Signatur am Rahmenwerk des Uhrwerks, datiert 1545. Die Initialen beziehen sich auf Lorenz Liechti aus Winterthur (LWL) sowie auf Joachim Habrecht aus Schaffhausen (JHS), der das Werk nach dem Tod Liechtis vollendet hat.

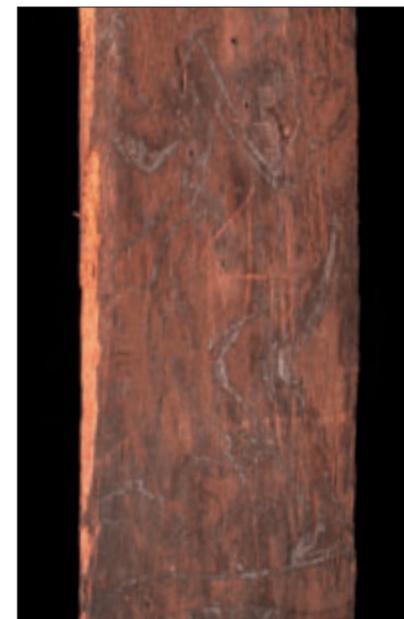
Abb. 20 Figürliche Darstellung an einem Binder der Dachkonstruktion von 1564.

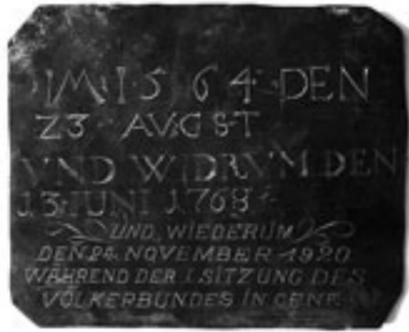
Abb. 21 Kupferblechplatte aus der Dokumentensammlung, die sich in der grossen Kugel zuoberst am Turmhelm befindet. Eingraviert sind das Aufrichtedatum des heutigen Helms von 1564, das Datum der Erneuerung des obersten Helmabschnitts von 1768 und jenes der grossen Helmreparatur von 1920.

zelt von der Jahrzahl 1564 begleitet sind. Sie sind jedoch, wahrscheinlich durch eine nachträgliche Behandlung des Holzwerks gegen Schädlinge, so stark verwischt, dass eine exakte Auswertung zurzeit nicht möglich ist (Abb. 20). Der genaue Zeitpunkt der Aufrihte des Helms geht aus einem kleinen Kupferblechschildchen hervor, das sich zusammen mit anderen Dokumenten in der grossen Kugel auf der Helmspitze befindet: Sie erfolgte am 23. August 1564 (Abb. 21). Die äussere Erscheinung des Turms wurde mit der Errichtung des neuen Helms wesentlich verändert. Das neue Dach ragte nun um etwa sechs Schuh³⁵, also um nahezu 2 Meter mehr in die Höhe als das alte. Durch die gewählte achteckige Grundform fiel es zudem in den aufgehenden Partien deutlich schlanker aus als der mittelalterliche Vorgänger. Die deutlichste Veränderung betraf die Eindeckung, die nun nicht mehr mit Ziegeln, sondern mit grossen Kupferblechplatten erfolgte.³⁶ Die Tradition des bunten Turmdachs wurde auch bei der Helmerneuerung von 1564 beibehalten. Zahlreiche Farbreste auf den Kupferplatten, an den Dachkänneln und den drachenköpfigen Wasserspeiern belegen eine interessante polychrome Fassung. Die Kanten des Helms waren mit diagonal geteilten rot/weissen Bändern gefasst, die sich von der Traufe weg bis in die Spitze verzüngt hinaufzogen. In den Solothurner Standesfarben waren auch die Traufkännel diagonal bemustert. Die Wasserspeier waren in den Farben Blau, Rot und Gold dekorativ bemalt (Abb. 22).³⁷ Wie schon das mittelalterliche Dach, ist

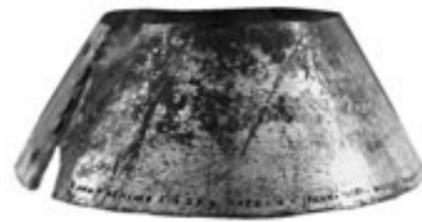
Abb. 23 Zuoberst auf dem Turmhelm, dort wo der Spiess mit dem Windzeiger aus der grossen Kugel hinausläuft, musste 1623 diese «Chappe» zur Abdichtung angebracht werden. Die Umschrift lautet: «ANO DOMINI 1623 WARD M.IOHAN OKO WAGNER SCHULDHEIS H.ALTERNRAT BENEDIKT STRODEL H.URS VON ARX (BUWHERR) NICOLAUS DODINGER ZÜGWART M.WERLI DÜRG DIE HABEN AN GMACH DER ZIT VERGULT M.URBAN KÄRLER URENRICHTER.»

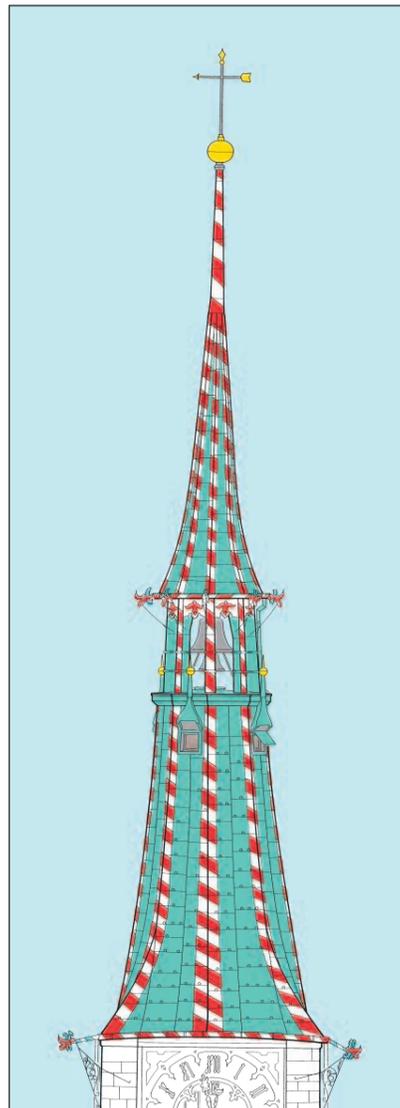
Abb. 22 Der heutige, mit Kupferplatten beschlagene Helm stammt von 1564. Er war ursprünglich samt den Traufkänneln und den Wasserspeiern polychrom bemalt. Rekonstruktionszeichnung von M. Hochstrasser.

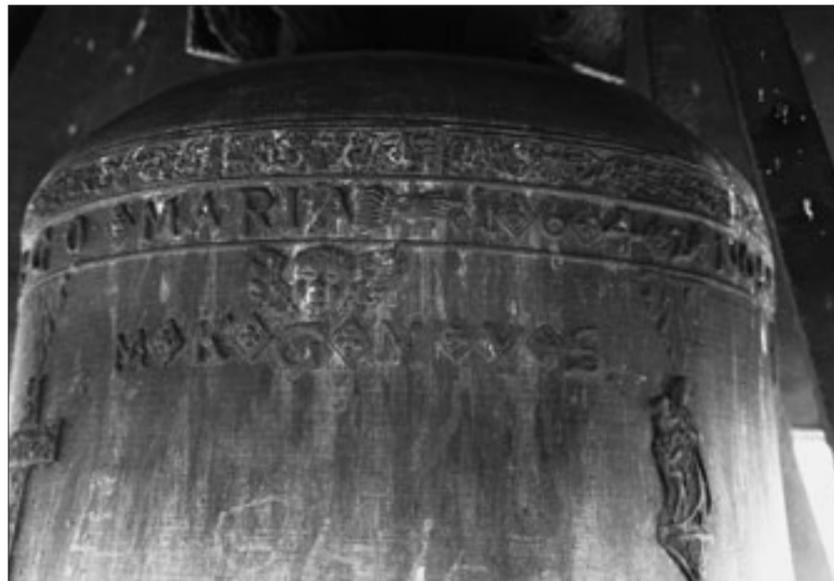
Abb. 24 Mit dem Einbau des Viertelstunden-Schlagwerks wurde eine zweite Glocke nötig, die unter die ältere Stundenglocke montiert wurde. Sie ist 1642 datiert und mit M.K.G.M.V.S. signiert.

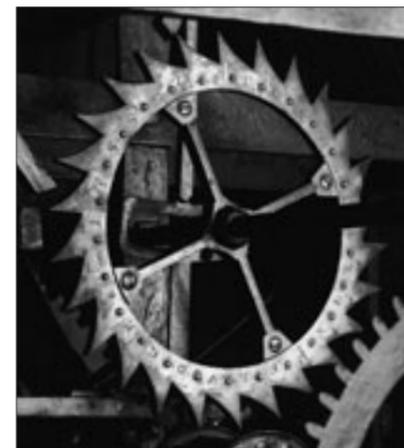
Abb. 25 Signatur von Niclaus Joseph Pfluger am Hemmrad des Pendelwerks, das als Teil einer gründlichen Werksanierung 1755 neu entstanden ist. Zustand vor der Restaurierung von 1998–2000.

mit viel Aufwand um die Uhr kümmerte. Dies jedoch mit wenig Erfolg, kam es doch schon 1761 zu einem Stillstand (Abb. 25).⁴⁸ Die letzte grössere Reparatur im 18. Jahrhundert wurde 1768 fällig. Bei einem heftigen Sturmwind brach am 20. April der oberste Abschnitt des Spitzhelms ab, so dass ein Ersatz notwendig wurde (Abb. 26). Im Verlauf des 19. und 20. Jahrhunderts wurde in periodischen Abständen geflickt und restauriert, ohne dass dabei die Mechanik des Uhrwerks oder die äussere Erscheinungsform des Turms wesentlich verändert wurden

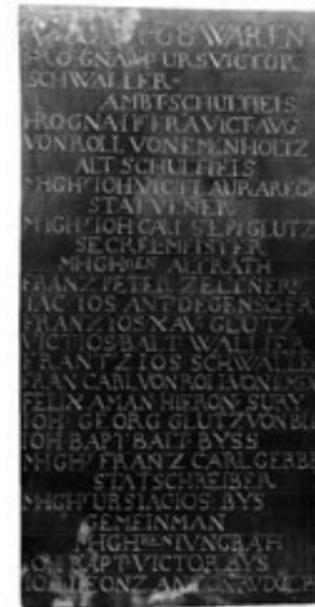
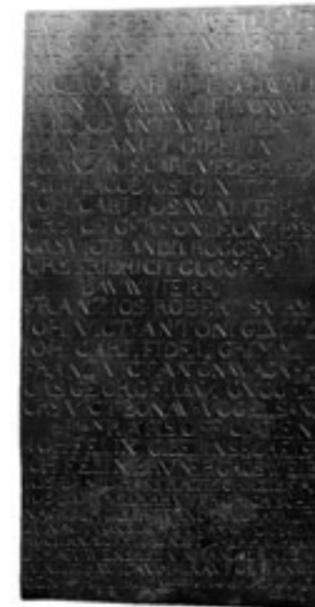
Abb. 26 Der Text auf dieser Bleiplatte, die sich in der Dokumentensammlung in der Kugel an der Turmspitze befindet, berichtet über die Erneuerung des obersten Helmabschnitts von 1768. Zusätzlich sind hier die Namen der wichtigsten Ratsmitglieder festgehalten.

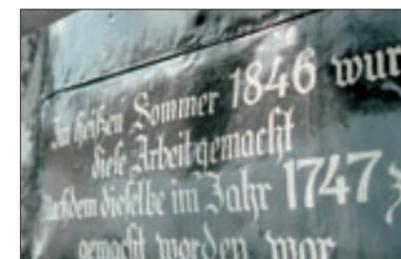
Abb. 27 Ausschnitt aus dem Inschriftenband am untern Rand des östlichen Zifferblatts mit den Daten zweier Renovationen im 18. und 19. Jahrhundert.

(Abb. 27).⁴⁹ Allerdings verschwand um diese Zeit ein Relikt der mittelalterlichen Rechtsanwendung, nämlich der Pranger, der sich lange Zeit zu Füssen des Turms am Marktplatz befunden hatte (Abb. 28).

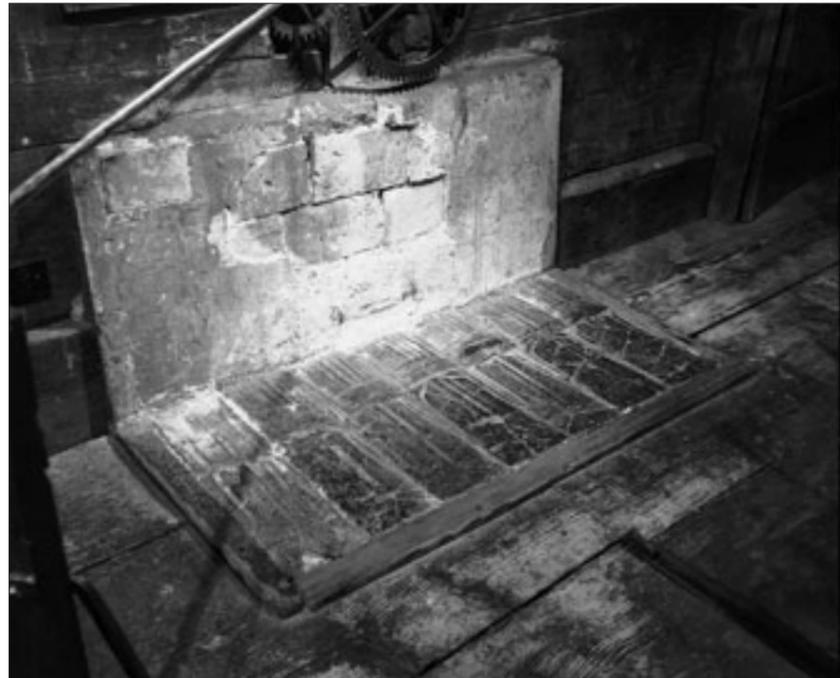
Abb. 29 Feuersicheres Podest in der Uhrwerkstube. Hier stand einst das Kohlebecken, mit dem der Raum beheizt werden konnte.

wand (Abb. 29). Zahlreiche Reste von ausgeglühten Holzkohlen belegen die einfache mittelalterlich anmutende Heizung.

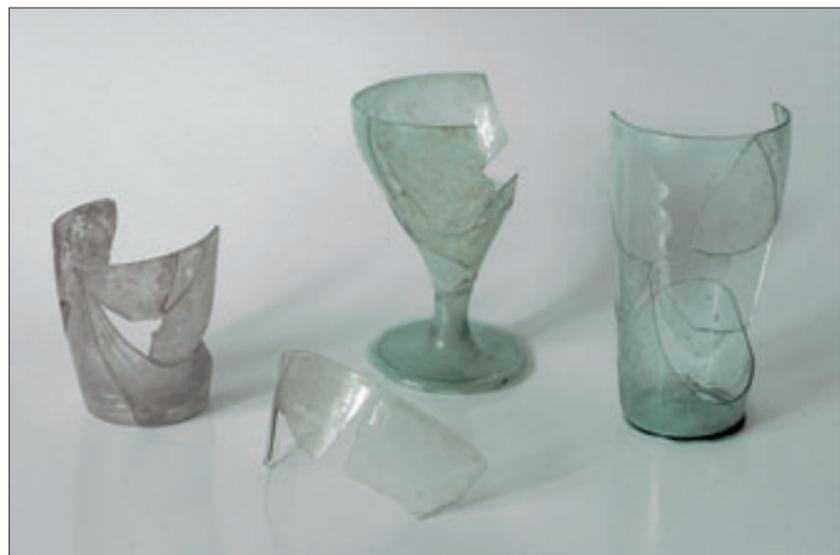
Abb. 30 Reste vornehmer Trinkgläser, die hinter dem Wandtäfer der Uhrwerkstube zum Vorschein kamen. Es handelt sich vorwiegend um Erzeugnisse aus dem 16. und 17. Jahrhundert.

Fragmente von etlichen vornehmen Trinkgläsern, vor allem aus dem 16. Jahrhundert, dürften den Weg in den Turm buchstäblich in obrigkeitlicher Begleitung gefunden haben. Es ist anzunehmen, dass sie im Zusammenhang mit Aufrichtefeiern verwendet wurden, so etwa bei der Fertigstellung des neuen Uhrwerks 1545, beim Abschluss des Dachneubaus 1564, nach der Uhrwerkserneuerung von 1642 oder auch nach der Helmreparatur von 1672 (Abb. 30).

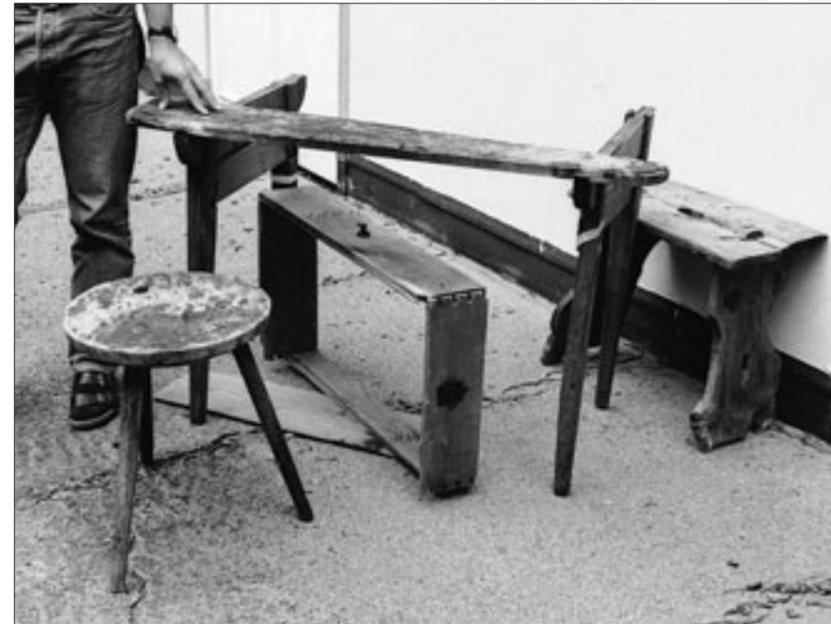
Abb. 32 Ausstattungsstücke der einstigen Wächterstube. Die Fragmente zahlreicher Möbelstücke liessen sich teilweise zusammensetzen. Es sind eine Stabell, ein Schemel und ein Tisch.

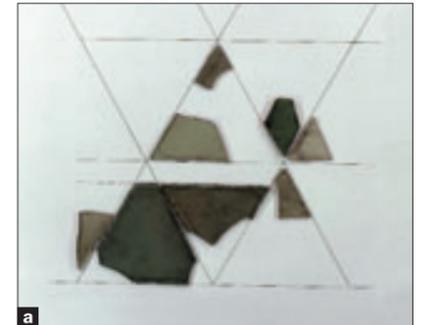
Abb. 34a–e Die verschiedenen Gruppen von Fensterglas stellen einen geschichtlichen Querschnitt dar, der von spätmittelalterlicher Zeit bis in die Gegenwart hinein reicht.

Als Rarität sind die Reste etlicher Möbelstücke zu verstehen. Sie wurden hinter dem Wandtäfer der Wächterstube entsorgt, weil sie sich im kleinen Kohlenbecken nicht als Brennmaterial verwerten liessen (Abb. 33). Seit spätmittelalterlicher Zeit, also wohl seit dem Aufbau der Wächterstube 1454/55, waren ihre Fenster verglast. Die gefundenen Glasscherben berichten über die formal und technisch wechselnden Fensterverglasungen aus dem Zeitraum zwischen dem 15. und dem 20. Jahrhundert (Abb. 34).

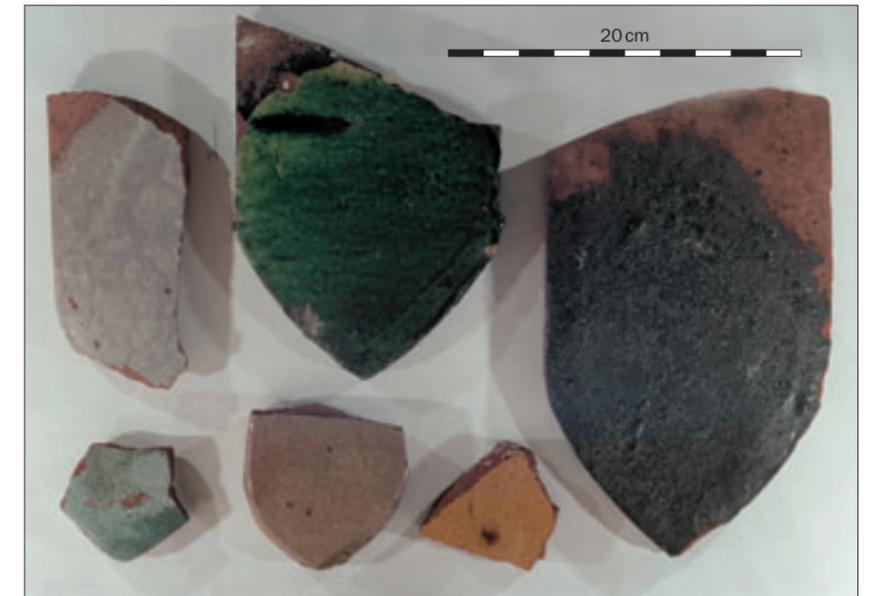
Abb. 36 Bruchstücke farbig glasierter Ziegel, mit denen der alte Turmhelm einst belegt und bemustert war.

helm ab 1454/55 bis 1564 schmückten, liegen in zahlreichen Farbvarianten vor (Abb. 36). Einzelne Ziegel aus dem 16. Jahrhundert ohne Glasur dürften von der Dacherneuerung von 1514 stammen. Vereinzelt kamen auch jüngere Dachziegel zum Vorschein, die jedoch keine Abwitterungsspuren zeigen, teilweise aber lehmige Verschmutzungen aufweisen. Hier handelt es sich um Stücke, die einst am Heizpodest Verwendung fanden. Diese Ziegel sind relativ weich gebrannt und hätten sich als Dacheindeckung nicht geeignet.

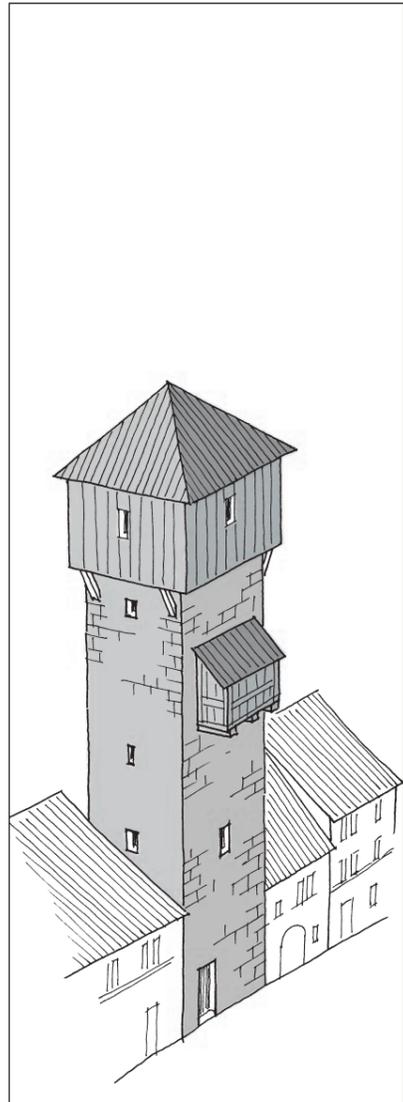
Abb. 37 Rekonstruktionsversuch der ursprünglichen Erscheinung des Zeitglockenturms im frühen 13. Jahrhundert. Erinnerungen an mittelalterliche Bergfriedtürme werden wach. Die Zweckbestimmung des platzseitigen Erkers ist nicht bekannt.

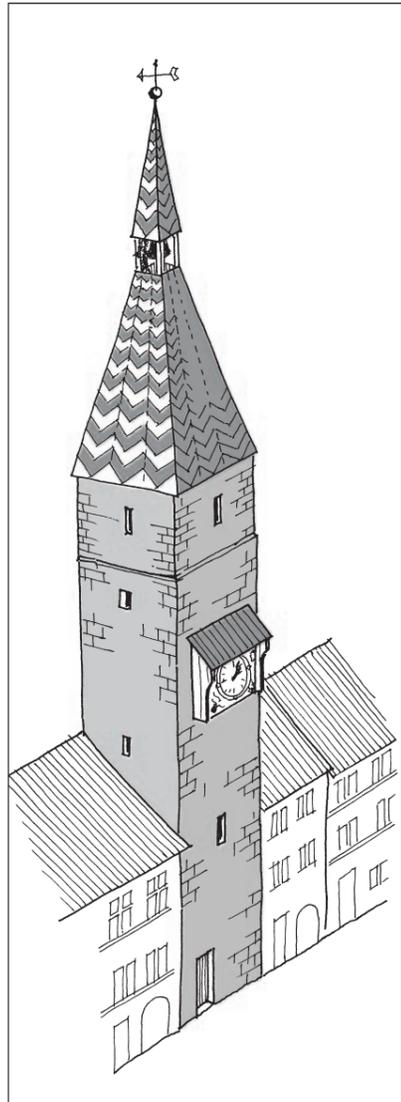
Abb. 38 Rekonstruktionsversuch Zustand um 1500. Der hölzerne Obergaden ist durch eine steinerne Aufstockung ersetzt worden und ein hohes Helmdach mit farbig glasierten Ziegeln rekt darüber in die Höhe. An der Stelle des Erkers befindet sich das Zifferblatt zum Uhrwerk, das seinerseits mit einer Automatik die Stundenglocke in der Helmlaterne durch den überlebensgrossen hölzernen Wächter schlägt.

neue äussere Erscheinung verlieh (Abb. 38). Fast hundert Jahre bewahrte der Turm in der Folge dieses Gesicht, erst mit der Errichtung eines neuen Uhrwerks entstanden neben dem Zifferblatt Installationen wie das astronomische Zifferblatt und die bewegliche Figurengruppe (Abb. 39). Eine wichtige Frage bleibt im Bezug auf die Zweckbestimmung des überwölbten Erdgeschosses offen. Wies der hohe und fensterlose Raum einen Bezug zum Pranger auf, indem er als Verhörkammer diente?

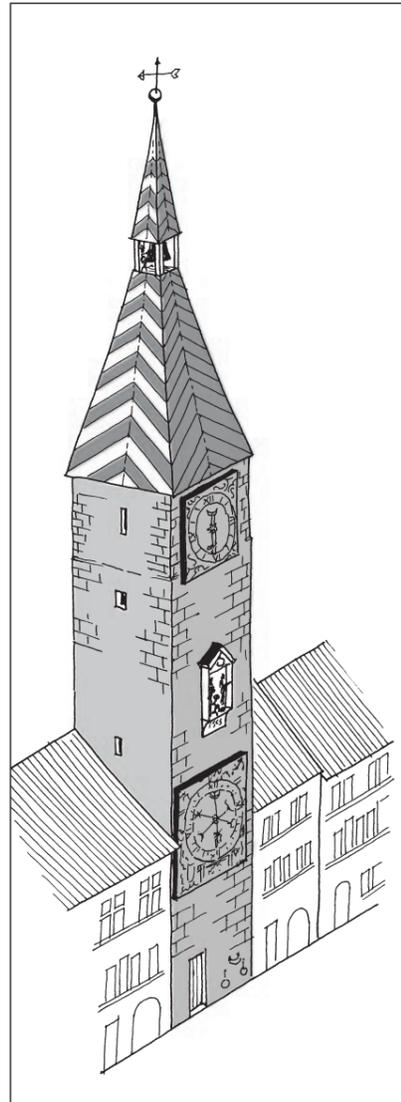
Abb. 39 Rekonstruktionsversuch Zustand 1545. Nach der Umdeckung des Helms von 1514 ist hier eine neue Musterung entstanden. Mit der Errichtung eines neuen Uhrwerks wurde die Gassenfront neu instrumentiert, das Zifferblatt, die Figurengruppe und die astronomische Uhr setzen neue Akzente.
