# Kurzberichte

## **Biberist, Hochstudhaus Moosstrasse 26/28**

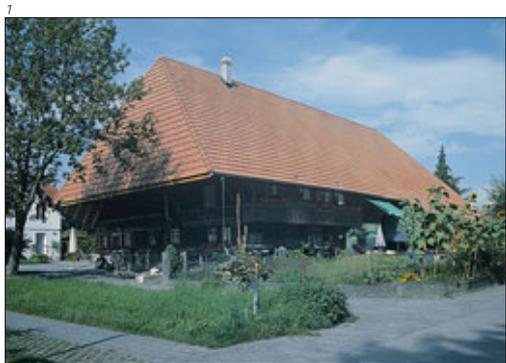
Abb. 1  
Biberist, Moosstrasse 26/28,  
nach der Restaurierung 2005.

Das steile Walmdach wird durch eine Hochstudkonstruktion getragen. Hochstüde sind massive Holzpfosten, welche in der Gebäudemitte vom Boden bis zum First durchlaufen und den First tragen, über den das Dach wie ein grosses Zelt gespannt ist. Diese alte Gebäudekonstruktion ist in unserer Region bis Ende des 18. Jahrhunderts verbreitet. Das Hochstudhaus Moosstrasse 26/28 ist denn auch eines der ältesten Gebäude von Biberist. Die Dachkonstruktion und die Dachhaut, welche in einem sehr schlechten Zustand waren, mussten saniert werden. Das riesige Dach wurde dabei im ursprünglichen Volumen belassen.

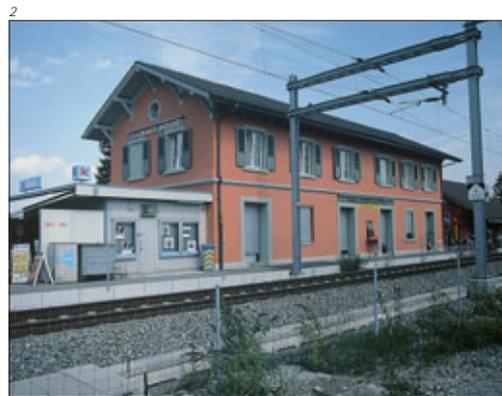
Abb. 2  
Derendingen, Bahnhof,  
Ansicht von Südwesten nach  
der Restaurierung 2004.

schichtlicher und ortsbaulicher Angelpunkt des Industriequartiers mit der Arbeitersiedlung «Elsässli» nördlich der Bahnlinie nationale Bedeutung zukommt. So konnte ein durch die SBB geplanter Abbruch des Bahnhofs als Folge der Betriebseinstellung der Eisenbahnlinie Anfang der 1990er Jahre abgewendet werden. Auf die Erhaltung des für das Ensemble weniger wichtigen Güterschuppens hingeworfen wurde verzichtet. Mit der Einrichtung eines Take-Away-Geschäftes für indische Gerichte im Erdgeschoss und einer Wohngemeinschaft für Jugendliche in der ehemaligen Wohnung des Bahnhofvorstandes hat nun der Bahnhof eine neue Nutzung gefunden. Das Äussere ist dem Charakter des Stationsgebäudes entsprechend restauriert worden.

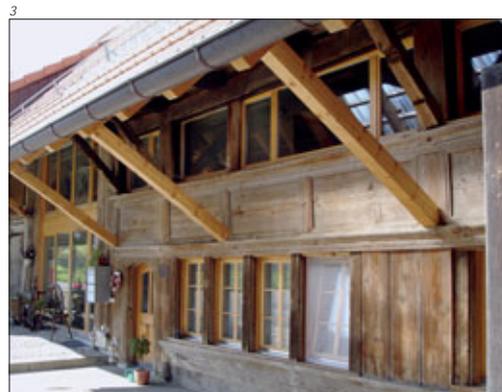
Abb. 3  
Gossliwil, Bauernhaus  
Oberwilstrasse 8, nach der  
Sanierung 2004.

Bei der Sanierung wurde darauf geachtet, die Identität des Gebäudes gegen aussen und die charakteristischen Innenräume bestmöglich zu erhalten und attraktive Wohnungen mit hoher Wohnqualität zu schaffen.

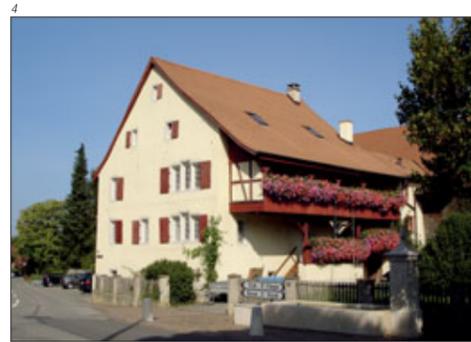
Abb. 4  
Hofstetten, Meierhaus.  
Ansicht von Südosten 2006.

Das im Volksmund «Festung» genannte ehemalige Meierhaus nimmt im Ortsbild von Hofstetten einen wichtigen Stellenwert ein und prägt den Dorfkern an der Kreuzung der Mariastein-, Ettingen- und Flühstrasse in besonderem Masse. Vor dem politischen Umbruch Ende des 18. Jahrhunderts lebte hier der Dorfvorsteher, auch Meier genannt. Der Meier war der Vertreter der Lehensherren, zuletzt des solothurnischen Vogtes von Dorneck, in dessen Namen er die Zehnten eintrieb, die Nutzung von Feld und Wald organisierte und bei Gerichtsverhandlungen als Beisitzer mitwirkte. Mit seinen Staffelfenstern in der Südfassade und dem Kellerportal mit gefastem Rundbogen weist das Wohnhaus spätgotisch geprägte Stilelemente auf und geht in seinen Ursprüngen wohl ins 17. Jahrhundert zurück. Bis vor etwa 15 Jahren wurde das Wohnhaus zusammen mit dem von der Strasse zurückgesetzten Ökonomiegebäude landwirtschaftlich genutzt. Nachdem es die Gemeinde 1999 abgelehnt hat, den Hof zu erwerben, ist nun das Meierhaus in den letzten Jahren Schritt um Schritt saniert worden.

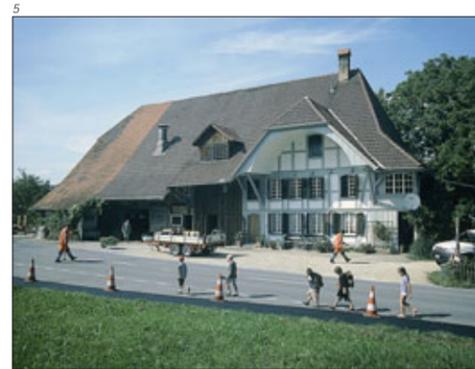
Abb. 5  
Messen, Bauernhaus  
Hauptstrasse 11, nach der  
Restaurierung 2005.

milie Wanner ein schützenswertes Bauensemble. An den Bügen, welche die nach Süden orientierte Berner Ründe abstützen, ist das Gebäude 1821 datiert. Die zum grossen Teil durch die Bauherrschaft selbst durchgeführte Restaurierung der Aussenfassade bewahrte die Identität und den ursprünglichen Charakter der Baute in hohem Masse. Die Riegefassade und die Holzschalungen wurden wo nötig ausgebessert und neu gestrichen. Besonders erfreulich ist, dass die alten Fenster in Einfachverglasung mit Vorfenster und mit Fensterläden mit breiten, beweglichen Lamellen nicht einfach ersetzt, sondern sorgfältig repariert wurden und erhalten blieben.

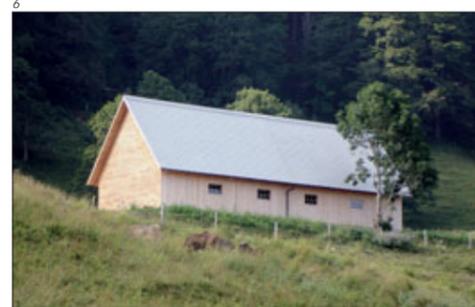
Abb. 6  
Selzach, Guschtihütte  
im Brüggli, nach der  
Restaurierung 2004.

Weidscheunen prägen seit Jahrhunderten die Kulturlandschaft der Jurahöhen. Ein markantes und typisches Beispiel dafür ist die auf 1227 m ü. M. im Brüggli oberhalb von Selzach stehende, wohl etwa 200 Jahre alte Guschtihütte. Die mit dem Beil behauenen und mit Holznägeln zusammengefügt Balken bilden einen kräftig konstruierten Dachstuhl. Obschon Wind und Wetter der Scheune über die Jahrzehnte arg zugesetzt haben, hat sich die Bauherrschaft entschlossen, die alte Zimmermannskonstruktion mit ihrem markanten steilen Satteldach und ihrer besonderen Ausstrahlung zu erhalten und nicht einfach durch einen Neubau zu ersetzen. Dank einem zusätzlichen Beitrag des «Fonds Landschaft Schweiz» konnten die Giebelfassaden Ost und West wieder wie ursprünglich mit Holzschindeln verkleidet werden.

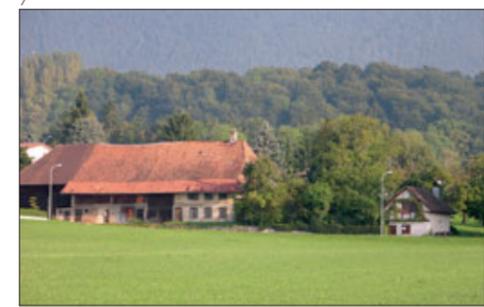
Das Bauernhaus Selzacherstrasse 26 steht leider nicht mehr. Damit ist eine der letzten schützenswerten Baugruppen von Bellach zerstört worden. Das in seiner Hauptstruktur aus dem späten 18. Jahrhundert stammende und 1830 umgebaute Bauernhaus bildete zusammen mit Ofenhaus und der umgebenden Hostett ein kulturhistorisch und räumlich sehr reizvolles Ensemble.

Abb. 7  
Bellach, Selzacherstrasse 26,  
Südansicht 2006.
