Solothurn, Stalden 1 (ehemalige Handelsbank)

MARKUS HOCHSTRASSER

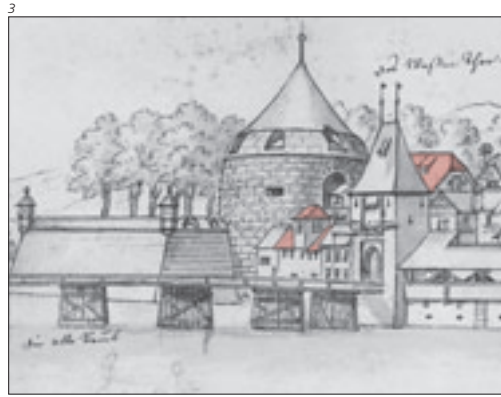
Abb. 4
1833 Ausschnitt aus dem Stadtprospekt von Johann Baptist Altermatt. Das Brückentor ist beidseitig flankiert von Badehäusern, rechts vom städtischen und links vom privaten von Peter Fröhlicher. Rot markiert die Dächer zum Gebäudekomplex des «Storchen».

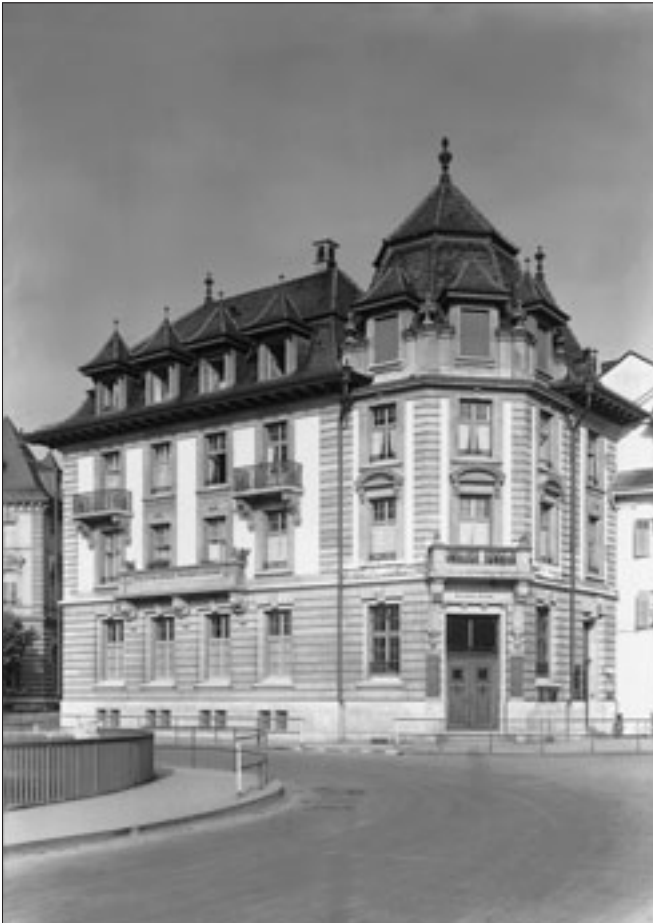
Abb. 10 a,b
1943 Die Solothurner Handelsbank kurz vor ihrem ersten Umbau, der 1947 aus Anlass des 100-jährigen Bestehens der Bank erfolgte.

(Abb. 10a und b)

Der Hauptbaukörper wies südseitig vier Fensterachsen auf. An ihn schloss im Osten ein turmartig ausgebildeter, in der Flucht gegenüber dem Hauptbau leicht zurückgesetzter Annex mit abgeschrägter Front an. Hier lag der Haupteingang, überhöht von einem massigen Steinbalkon mit Balusterbrüstung auf tief ansetzenden, reich ornamentierten Konsolen. Fast wie bei einem «Piano Nobile» eines herrschaftlichen Wohnhauses waren die Fenster im 1. Obergeschoss mit Segmentgiebeln verdacht. Im 2. Obergeschoss waren die hochrechteckigen Fensteröffnungen durch konsolartige Schlusssteine am Sturz akzentuiert. Eine eigenartige Lösung präsentierte sich im Dachbereich. Lediglich durch ein steinernes Profilgesims getrennt, setzten sich hier massiv gemauerte Lukarnen mit Zeltöchern die Fassade über die Traufhöhe hinauf fort, seitlich flankiert von Mauerstücken mit Lisenengliederung und plastischen Vasenaufsätzen. Darüber erhob sich eine polygonale Dachhaube in Mansarddachform mit Ziegeldeckung und einem neobarocken blechernen Vasenaufsatz auf der Spitze. Mit Ausnahme des Fassadensockels aus weissem Solothurner Kalkstein waren alle Steinhauerarbeiten wie Fenstergewände, Balko-

ne, Lisenen, Gesimse und die anderen plastischen Zierelemente aus gelbockerfarbigem Hauterivestein geschaffen, der sich in einem angenehmen Kontrast von den weiss gekalkten Fassadenflächen abhob. Die Dacheindeckung bestand aus naturroten, maschinell gefertigten Biberschwanzziegeln, die in Doppeldeckung verlegt waren. Gräte und Firste waren mit einfachen, dekorativ genoppten Hohlziegeln eingedeckt.

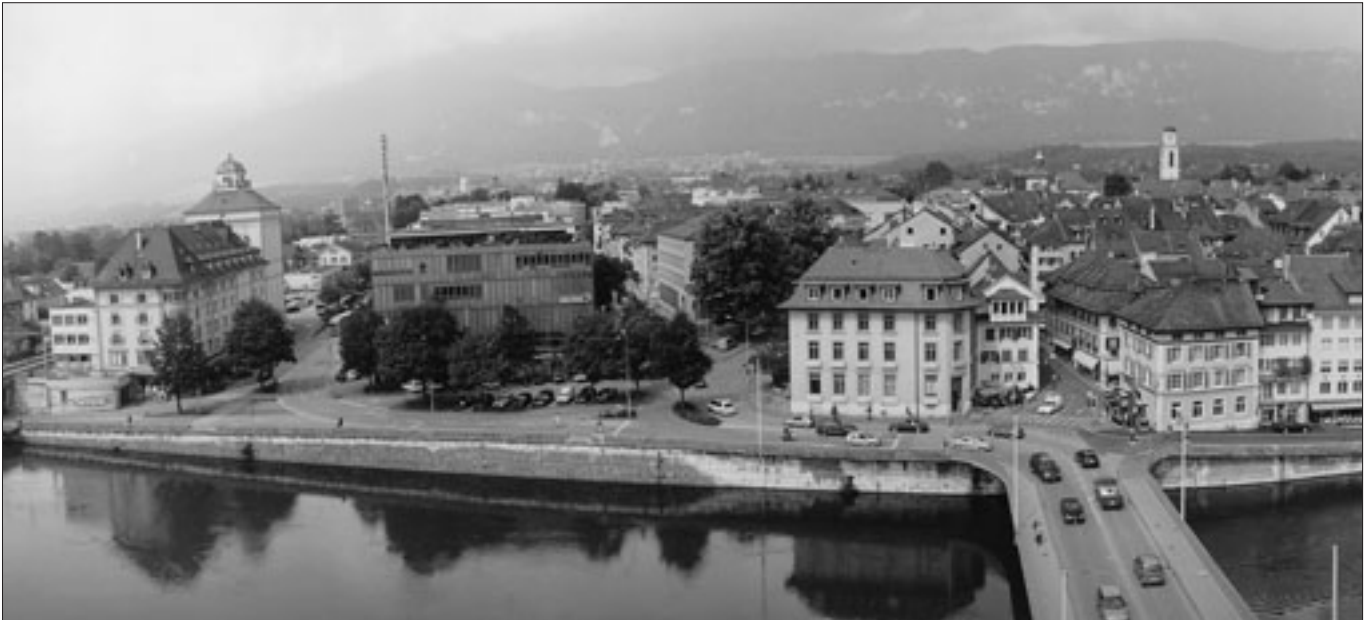
Abb. 11
2002 Fotografie ab dem Dach der Spitalkirche. Ausschnitt aus einer Panoramaaufnahme. V.l.n.r. Landwirtschaftliche Genossenschaft, ehemalige Hauptpost (Neubau von 1975 ff.) und ehemalige Handelsbank.

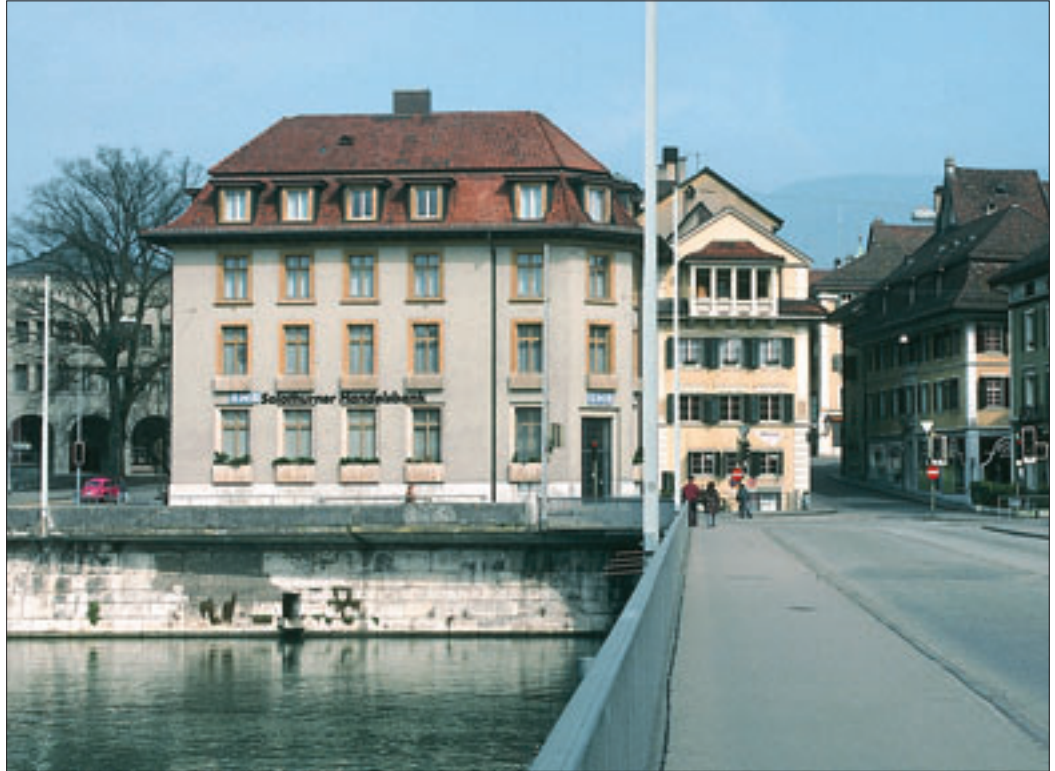
12a

a) **1993** Die Solothurner Handelsbank, Zustand 1968/69–2004.

stadtkommission einig, dass die Neugestaltung der Fassaden eine wesentliche Verbesserung darstelle.⁷ Im Sinne einer Annäherung an den einstmaligen Vorgängerbau des Bankgebäudes wurden sämtliche dekorativen Elemente entfernt, das rustizierte Erdgeschoss verschalt und die Dachhaube des turmartigen Bereichs an der Südostecke eliminiert. Eine moderne, die Architektur fortan prägende Zugabe bildeten die aus Natursteinplatten gefertigten Blumenkisten unter den Brüstungen der Fenster im Erdgeschoss und im ersten Obergeschoss (Abb. 11, 12 a). Die nachkommende Generation bedauerte indessen bald darauf die «Purifizierung» des Bauwerks.

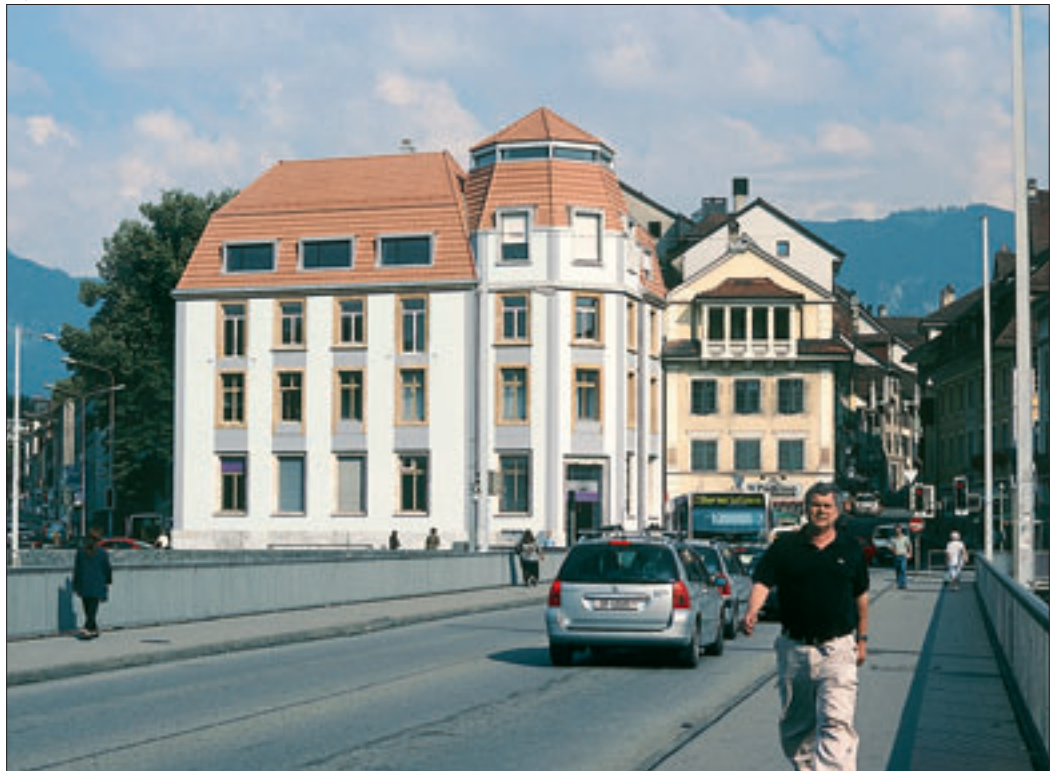
12b

b) **2005** Die zum Privathaus umgenutzte ehemalige Handelsbank, im heutigen Zustand mit dem neuen Dach von 2004/05.

chen Gründen abgelehnt wurde. Das überarbeitete Projekt lehnte sich sodann an die Dachform von 1909/10 an, die 1968/69 eliminiert worden war. Zur Attraktivierung der Wohnungen im 1. und 2. Obergeschoss wurde auch die Wiedereinrichtung der ehemaligen Balkone vorgeschlagen, verbunden mit der Demontage der steinernen Blumenbehälter. Bei der Behandlung vor der Altstadtkommission wurde das vorgesehene grosszügige Panoramafenster im Mansarddachbereich nicht bewilligt und damit die heutige Lösung initiiert. Als Ersatz für die seit 1968/69 fehlenden Gliederungselemente wurden an den Fassadenkanten hellgraue Lisenen und im Bereich der Fensterbrüstungen gleichfarbige Füllungen aufgemalt (Abb. 12 b).
