Biberist, reformierte Kirche, Gesamtrestaurierung

SAMUEL RUTISHAUSER / ROLF CHRISTEN

Gesamtrestaurierung 2007

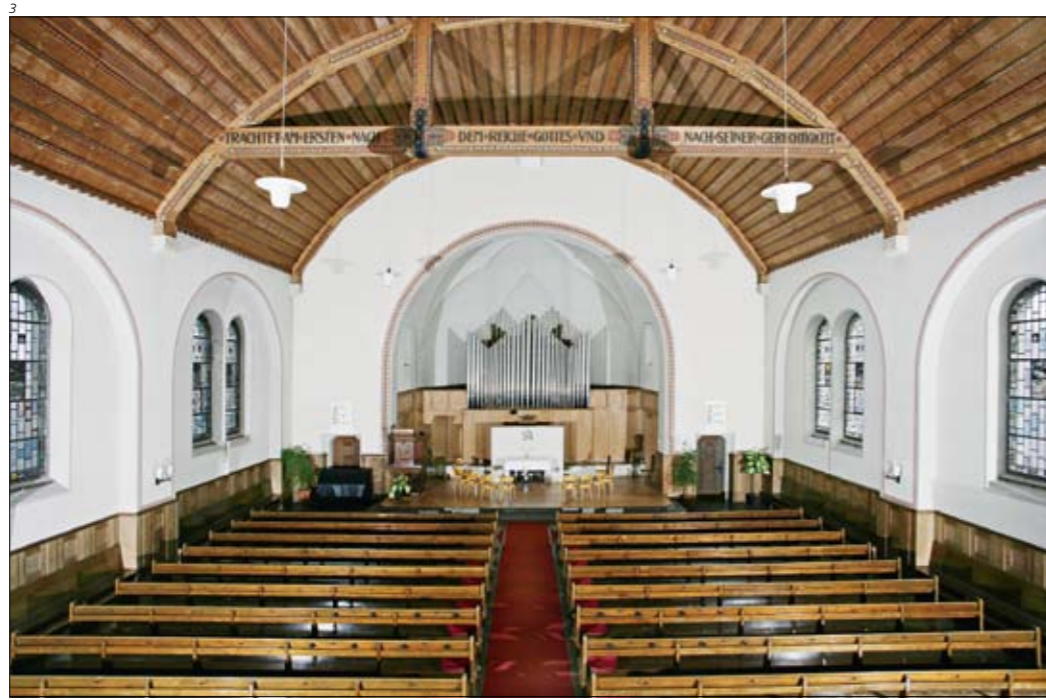
Abb. 3
Zustand vor der Restaurierung,
innen.

Bereits seit einiger Zeit stellte sich für die Reformierte Kirchgemeinde Biberist-Gerlafingen die Frage nach der Zukunft ihrer Kirche. Dabei ging es einerseits darum, dass das Bauwerk nach Jahrzehnten des Gebrauchs eines Unterhalts und einer Sanierung bedurfte (Abb. 3, 4). Andererseits stellte sich die Frage, ob die alleinige Funktion eines Gotteshauses als Ort der sonntäglichen Predigt den heutigen Bedürfnissen einer Kirchgemeinde noch gerecht werden kann. Dazu kam das Problem, dass 1976 mit der Verlegung der Kantonsstrasse das Pfarrhaus abgebrochen und der Vorplatz stark beschnitten wurde. Damit wurde das Umfeld der Kirche zerstört. Man dachte deshalb über Lösungen nach, die von einer

bewahren. Dabei stand der Umgang mit der Raumhülle im Vordergrund. Eine erste Untersuchung ergab, dass das Mauerwerk nachträglich mit einer roten und einer beige Dispersionfarbe mit einfachen Dekorationen gestrichen worden war. Weitere Sondierungen zeigten, dass darunter die bauzeitliche Farbfassung mit viel reicherer Ornamentmalerei noch vorhanden war oder sich wenigstens fast überall nachweisen liess (Abb. 5–8). Die Wände waren ursprünglich durchgehend in einem zarten Olivgrün gehalten, und die Fensterbogen wurden im Chor wie im Schiff von doppelten roten Linien begleitet. Die vor der Restaurierung vorhandenen Malereien an der Stirnseite des Chorbogens stellten eine vereinfachte Form der ursprünglichen Ornamentik

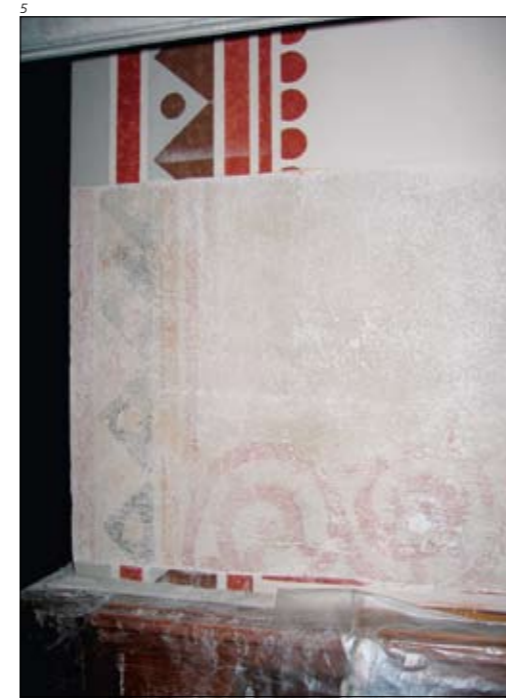
Abb. 5
Ursprüngliche Malereien
am Chorbogen.

dar (Abb.5). Die Laibungsmalereien des Chorbogens – Kassetten mit Rankenmotiven – waren übermalt. Eine ähnliche Ornamentik liess sich auch am Bogen über der Empore, an den Blendbogen der Wände und an den Bogen unter der Westempore nachweisen (Abb.7). Ausserdem wurden das Wandtäfer und die Eingänge an den Stirnseiten des Chors einst von einem Rankenmotiv begleitet. Von den Malereien im Chorgewölbe, wie sie auf alten Fotos zu sehen waren, war nichts mehr vorhanden. Hingegen musste das Tonnengewölbe über der Empore ursprünglich ebenfalls ornamental gefasst gewesen sein.

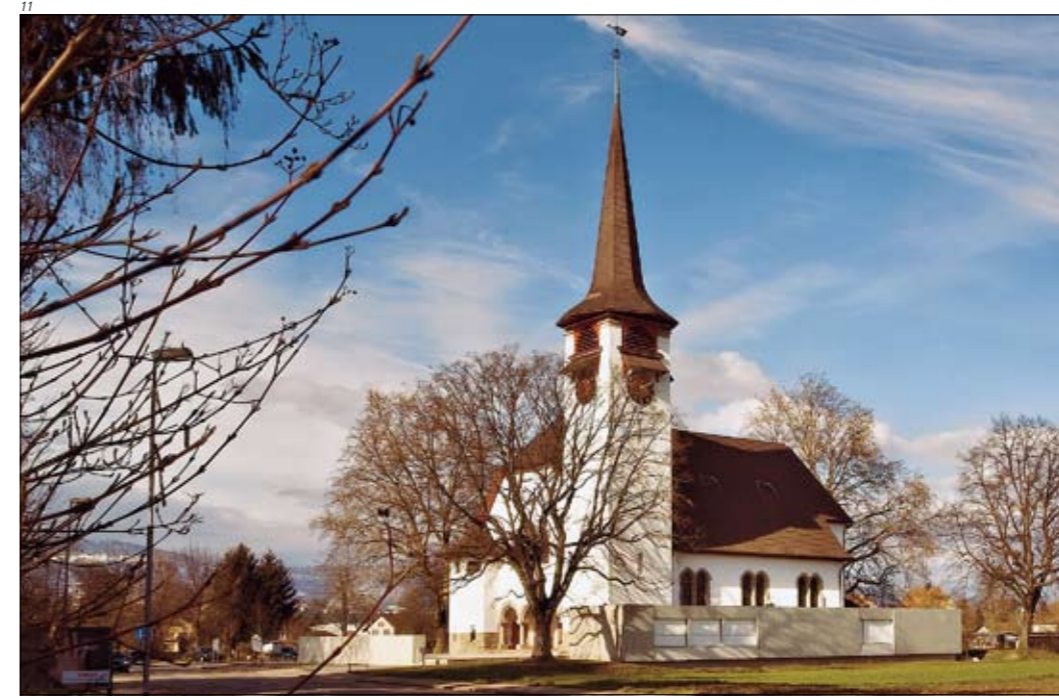
Abb. 11
Äusseres nach der
Restaurierung, mit
Neubau.

Kirche anzufügen und ihn über zwei Zugänge mit dem Innenraum der Kirche zu verbinden (Abb.11). Im Westen schlugen die Architekten einen von der Strasse klar abgegrenzten Platz vor, der die Lage der historischen Kirche wie des Neubaus räumlich klar definierte. Gesamthaft gesehen konnte die Denkmalpflege trotz einer gewissen Beeinträchtigung des historischen Bauwerks diesem Vorschlag zustimmen, weil ein überzeugendes, neues Ensemble entstand, das die Kirche als historisches Kulturdenkmal respektierte.

Am Aussenbau wurden sämtliche Kletterpflanzen entfernt, die stark verschmutzten Fassaden gereinigt, im ursprünglichen Farbton gestrichen und das Zifferblatt und die Zeiger am Turm neu gefasst und vergoldet. Trotz des Anbaus auf der Südseite bleibt die Kirche das dominierende Element in der Baugruppe. Der neu gestaltete, gegenüber der Strasse leicht angehobene Vorplatz bindet den Neubau mit der Kirche zusammen und grenzt sie klar gegen die Strasse hin ab. Wie der Sockel der Kirche, besteht auch der Vorplatz aus Mägenwiler Muschelkalk. Erhalten blieben die fünf geschützten, das Ensemble stark prägenden Bäume.
