Schönenwerd-Gretzenbach, Bally-Park, Wiederaufbau der Pfahlbauten

STEFAN BLANK / URS BERTSCHINGER

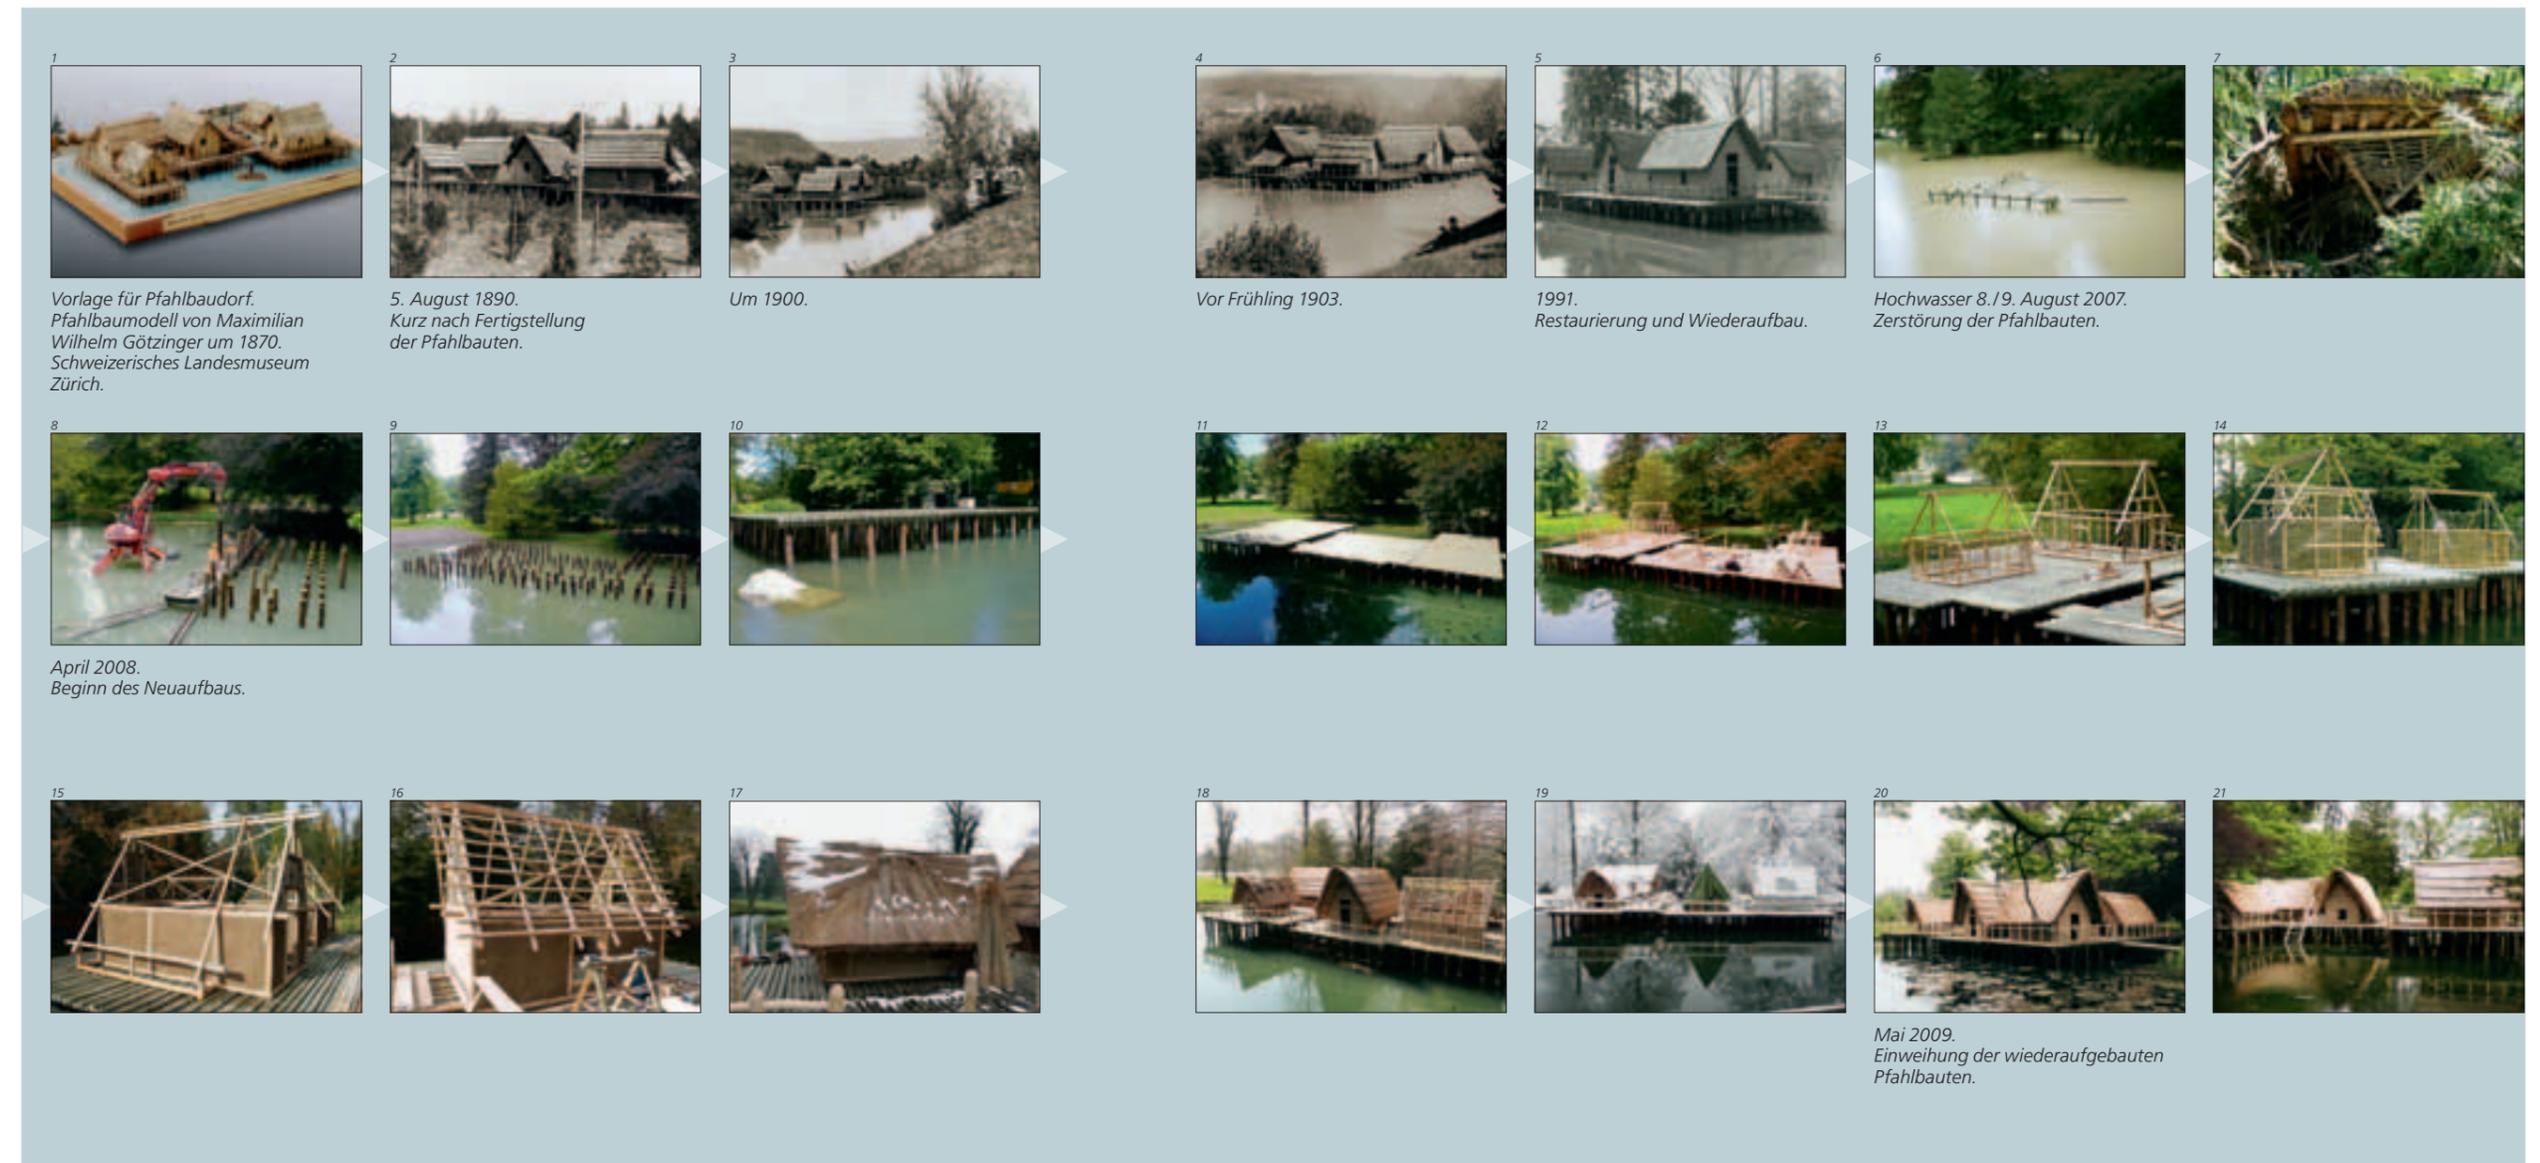
Abb. 1–21
Schönenwerd-Gretzenbach,
Pfahlbauten im Bally-Park.
Vom Modell um 1870 über
den ersten Bau 1890 bis zum
Wiederaufbau 2008/09.

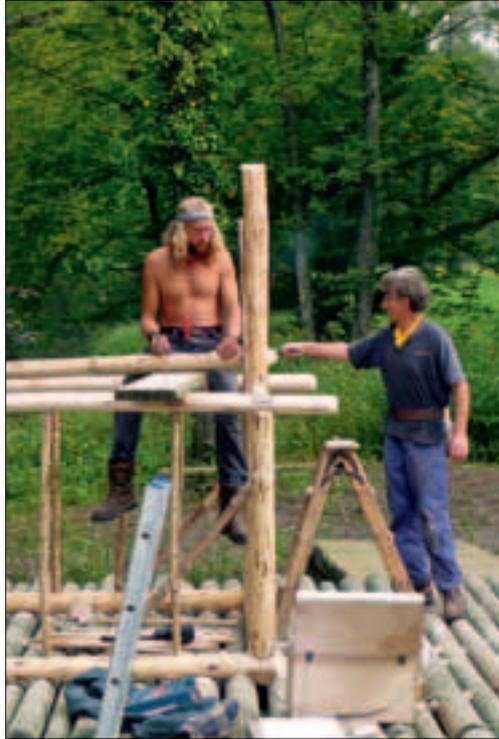
Abb. 22
Auf der auf Lärchenpfählen
liegenden Holzplattform
werden die aus Fichtenrund-
holz gefügten Häuser montiert.
Das Holz wurde in der Nähe
von Kienberg SO geschlagen.

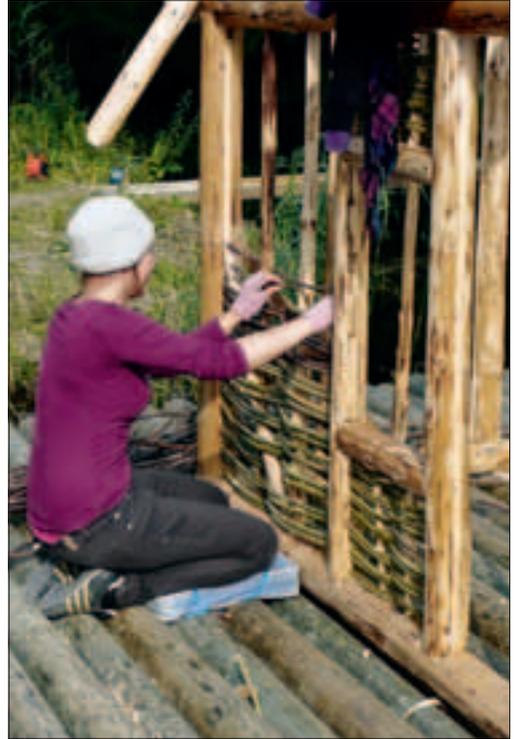
Abb. 23
Zwischen die Fichtenholz-
konstruktion werden die
Weidenausfachungen
geflochten. Sie wurden in
der Nähe von Guggisberg BE
geerntet.

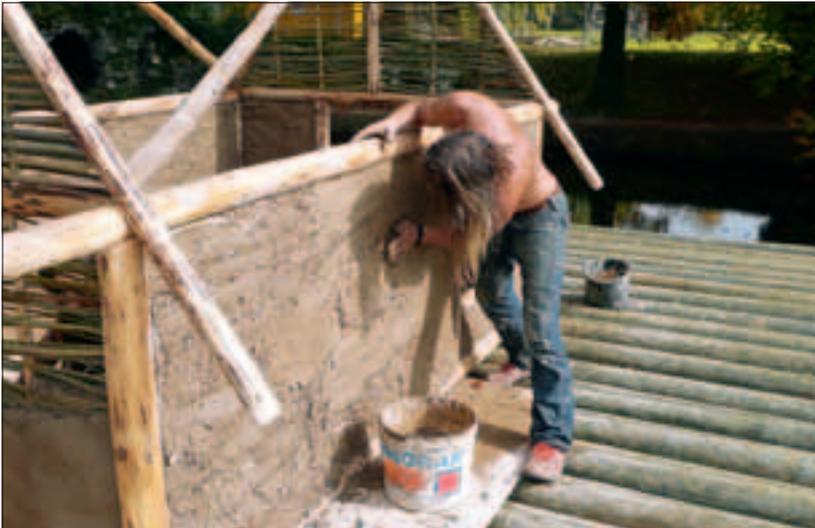
Abb. 24
Auf das Weidengeflecht
wird von Hand der aus Lehm
und gehäckseltem Stroh
bestehende Verputz ange-
bracht.

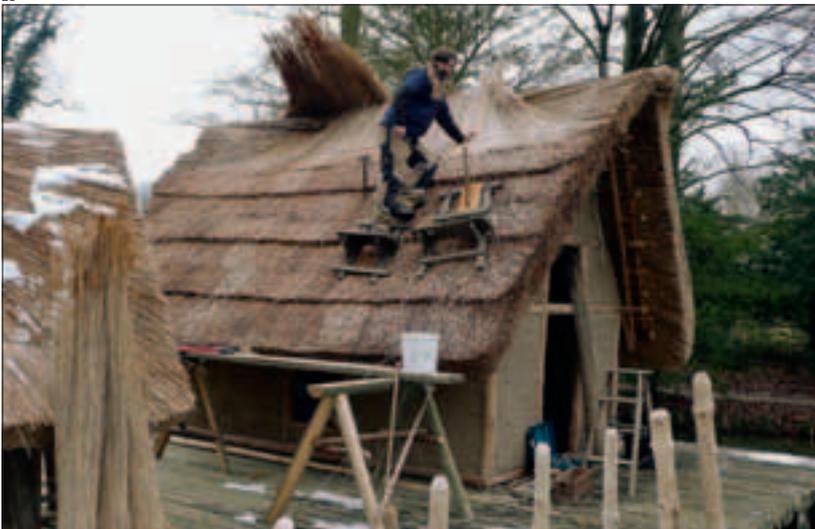
Abb. 25
Auf die Dachsparren aus
Rundholz wird das abgestufte
Schilfdach verlegt. Das Schilf
stammt aus Holland. Für die
Firstabdeckung wird Roggen-
stroh verwendet.
