# Grenchen, Lindenstrasse 41, Parktheater

STEFAN BLANK

Das 1953–1955 vom Zürcher Architekten Ernst Gisel erbaute Parktheater in Grenchen gehört zu den am besten erhaltenen Bauten der 1950er Jahre in der Schweiz. Es präsentiert sich samt Innenausstattung und Mobiliar noch weitgehend im Originalzustand. Anlässlich der 2009 vorgenommenen Gesamtsanierung wurde das Parktheater als eines der herausragenden Beispiele der schweizerischen Nachkriegsarchitektur unter kantonalen Denkmalschutz gestellt und die historische Bausubstanz sorgfältig restauriert.

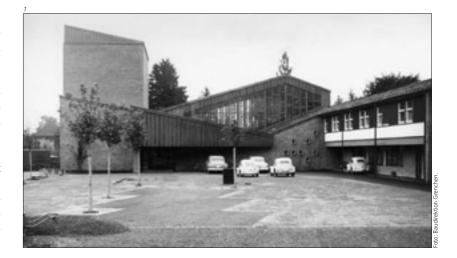
Bis heute erfuhr das Parktheater keine grösseren baulichen Veränderungen. Erwähnenswert ist der Abb. 1 Grenchen, Lindenstrasse 41, Parktheater. Ansicht von Norden kurz nach der Bauvollendung. Rechts der Restaurant- und Hoteltrakt im ursprünglichen Zustand. Foto 1955. Denkmalpflege

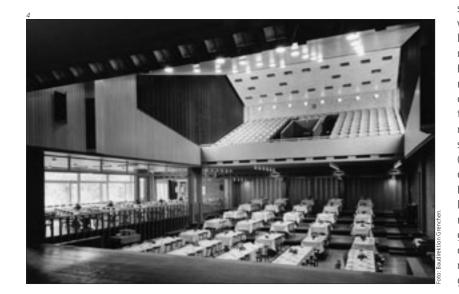
Abb. 2 Blick von Norden ins Foyer. Links der Zugang zum Balkon des Theatersaals, rechts die Fensterfront zum Park. Foto 1955
