Kurzberichte

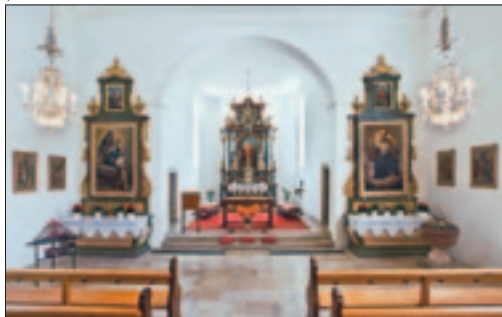
Abb. 1
Büren, Pfarrkirche St. Martin, das Innere nach der Restaurierung 2009.

Nach der 1991 vorgenommenen Aussenrestaurierung fand im Frühjahr 2009 eine weitere Innenrenovation statt. Nebst energetischen Massnahmen wie dem Einbau einer Wärmedämmung über der Kirchendecke und dem Einsetzen von äusseren Vorfenstern mit Metallrahmen erfolgten vor allem restauratorische Arbeiten. Diese umfassten vorab die Reinigung und Auffrischung der Altäre, der Kanzel und der Kirchenbänke, die Restaurierung der Natursteinelemente sowie den Neuanstrich der gesamten Raumhülle. Auch wurden unter der Empore einige Sitzbankreihen entfernt, was fortan eine grössere Flexibilität bei der Nutzung des Eingangsbereichs ermöglicht. Ausserdem äusserte die Kirchgemeinde den Wunsch, das 1967 entfernte Deckengemälde der Mariä Himmelfahrt zu rekonstruieren. Unter Zuhilfenahme von alten Fotos führte der Restaurator Stefan Buess aus Gelterkinden diese Arbeit zur vollsten Zufriedenheit aller Beteiligten aus. STEFAN BLANK

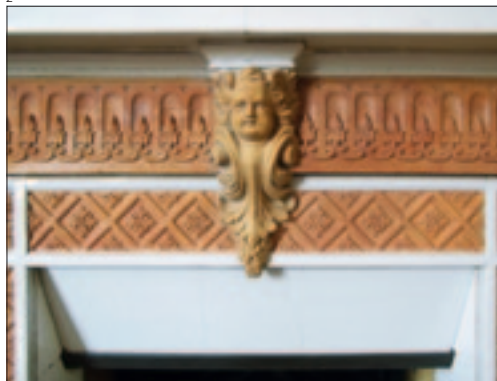
Abb. 2
Feldbrunnen-St. Niklaus, Kalchgrabenweg 89, Detail des Cheminées nach der Restaurierung 2009.

gebracht. Dies gilt vor allem für die festen Raumausstattungen der Hauptzimmer im Erdgeschoss und im ersten Obergeschoss (Parkettböden, Stuckaturen, Cheminée) sowie für die Veranda, die mit grosser Rücksichtnahme auf das ursprüngliche Erscheinungsbild isoliert wurde. Am Aussenbau konnte die bauzeitliche Brüstung der Terrasse wiederhergestellt werden. Der dazugehörige Terrassenboden war leider nicht mehr vorhanden. Er wurde in einer dem Haus adäquaten Art in aufwendiger Art neu verlegt. Im Garten konnte der in der Eingangsbachse stehende Brunnen restauriert und die Gartenmauer mit dem Zaun entlang des Kalchgrabenwegs neu gerichtet werden.

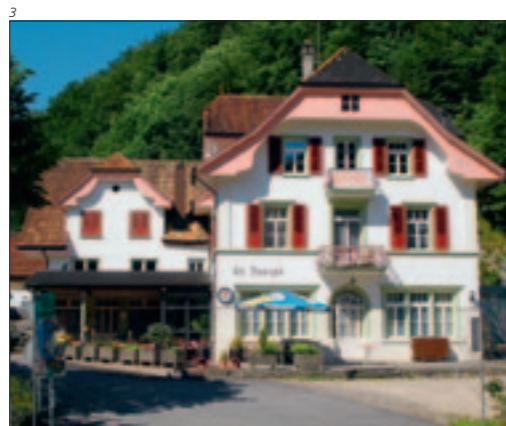
Abb. 3
Gänsbrunnen, St. Josef 12,
Gasthof St. Joseph nach der
Restaurierung 2009.

Der unter kantonalem Denkmalschutz stehende Gebäudekomplex des Gasthofs St. Joseph in Gänsbrunnen besteht aus der in das frühe 17. Jahrhundert datierten alten Taverne mit gotisch profilierten Fenstern und dem 1913 rechtwinklig dazu erbauten Annebau mit grösserer Gastwirtschaft, Wirtwohnung und Gästezimmern. Die Erweiterung hatte sich nach der 1908 erfolgten Eröffnung des Weissensteintunnels der damaligen Solothurn-Moutier-Bahn aufgedrängt. Für die äussere Erscheinung dieses klassizistisch gehaltenen Gebäudetrakts spielen die Fenster eine wichtige Rolle. Für den Fensterersatz wurde die originale Gliederung mit Kämpfer und Sprossen übernommen, wobei die Sprossen neu innen und aussen bündig auf die IV-Verglasung aufgesetzt sind. Der Kantonsbeitrag an die gegenüber einer konventionellen Lösung doch erheblichen Mehrkosten hat sich gelohnt: Die Fenster haben als «Augen» des Hauses ihre Eigenart und Ausstrahlung behalten.

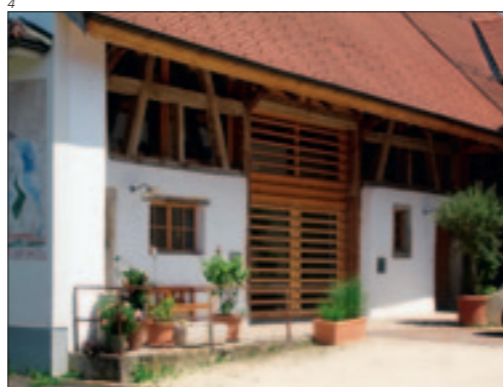
Abb. 4
Hofstetten-Flüh, Flühstrasse 4,
ehemalige Scheune nach der
Restaurierung 2009.

11/2006, S. 116). Beim Umbau der Scheune blieben der kräftig konstruierte Dachstuhl und die Fassadenstruktur erhalten. Für die neuen Elemente wurde eine bewusst zeitgenössische Formensprache gewählt. Die Belichtung erfolgt über rückwärtige Oblichtfenster sowie das verglaste Tennistor und die hinter der Riegkonstruktion ebenfalls verglaste Belüftungswand im Obergeschoss, sodass auf Öffnungen in der strassenseitigen Dachfläche verzichtet werden konnte.

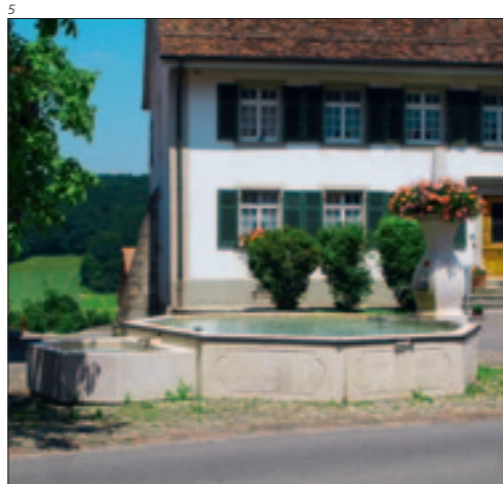
Abb. 5
Metzerlen, Dorfbrunnen im
Unterdorf, nach der Sanierung
2009.

Der grosse achteckige Dorfbrunnen im Unterdorf von Metzerlen besteht aus acht Natursteinplatten, welche mit einem Metallgurt zusammengehalten werden. Während des Ausbaus der Kantonsstrasse wurde 1980 der damals offenbar sanierungsbedürftige Brunnen von 1797 durch eine Kopie ersetzt und von seinem ursprünglichen Standort etwas zur Seite verschoben. In den 1970er Jahren war dieser Umgang mit geschützten Natursteindenkmälern wie Brunnen oder Wegkreuzen üblich. Heute wird viel mehr Wert auf die Erhaltung der originalen Substanz gelegt. Die Brunnenrekonstruktion ist damals leider nicht fachgerecht ausgeführt worden, sodass nicht nur die normalen Unterhaltsarbeiten anstanden, sondern auch der Brunnen neu zusammengesetzt werden musste. Nun kommt der Dorfbrunnen als Blickfang im Strassenraum wieder sehr schön zur Geltung.

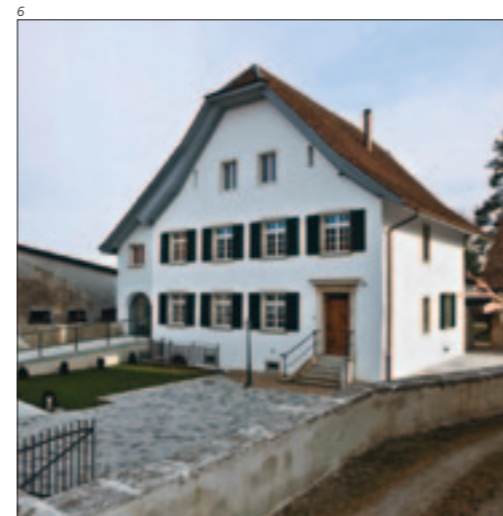
Abb. 6
Neuendorf, das Pfarrhaus
nach der Restaurierung 2009.

Der jüngste Umbau von 2009 brachte eine Neuorganisation des Hauses mit sich. Im Erdgeschoss richtete man Büros für die Verwaltung der Pfarrei ein, im Obergeschoss und im Dachgeschoss wurde neu je eine Wohnung eingebaut. Die denkmalpflegerisch relevanten Massnahmen waren der Ersatz des ungeeigneten Verputzes von 1961, der Einbau neuer Fenster, das Einbrechen zusätzlicher Fensteröffnungen in den beiden Giebelbereichen zwecks Belichtung der neu geschaffenen Dachgeschosswohnung, die Verglasung des ehemaligen Laubenbereichs auf der Gebäuderückseite sowie die Restaurierung der noch vorhandenen älteren Bauelemente, darunter die Haustür, das Treppenhaus, die Ausstattung der Obergeschossstube und die originale Dachstuhlkonstruktion von 1658.

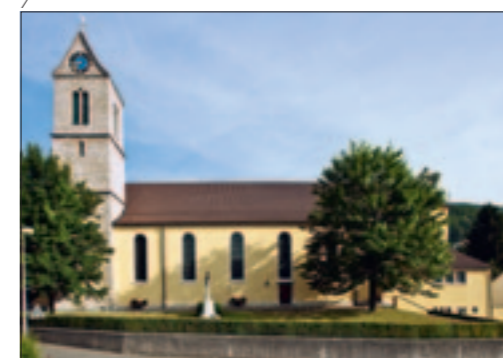
Abb. 7
Oberbuchsiten, Pfarrkirche
St. Marien nach der Restaurierung.
Foto 2010.

Nach einer von der Denkmalpflege nicht begleiteten, aber sachdienlichen Innenrestaurierung stand eine Aussenrestaurierung an. Der ungeeignete Farb-anstrich von 1987 führte zu fortschreitenden Verputzschäden, die unbedingt saniert werden mussten. Er wurde deshalb entfernt und der Verputz in seinem Originalzustand restauriert. Ein neuer, geeigneter Farbanstrich nahm die ursprüngliche Farbgebung wieder auf. Das Dach erhielt eine Eindeckung mit neuen Muldenziegeln. Neben der Kirche wurden auch das aus Tuff- und Kalksteinen bestehende Mauerwerk des Turms, die Turmuhr mit dem Zifferblatt sowie der ursprüngliche Wetterhahn über einem Kreuz wieder instand gestellt. Damit hat die Kirche ihr äusseres Erscheinungsbild aus dem Jahr 1937 zurückerhalten.

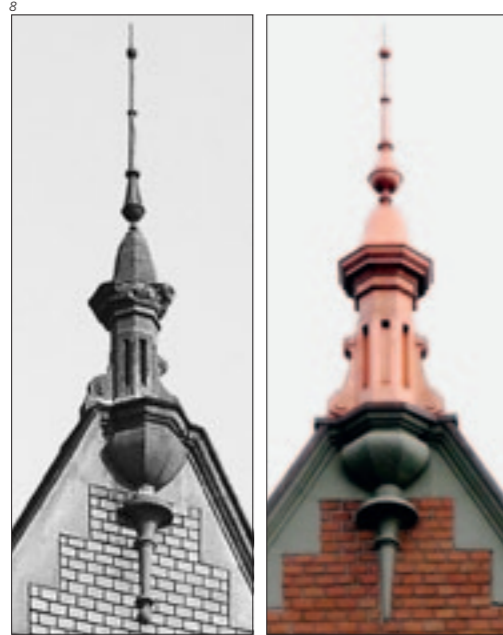
Abb. 8
Olten, Gasthof Salmen, Mittel-
türmchen der Giebelbekrö-
nung, links im Zustand vor
1980, rechts nach der Rekon-
struktion 2009.

Sandsteinfarbton gestrichen. Da die zierlichen Gie-
belbekrönungen stark der Witterung ausgesetzt
waren, verloren diese mit der Zeit ihre Stabilität. Vor
allem das Mitteltürmchen wies grosse Schäden auf
und gefährdete die Passanten. Ende 1980 wurden
Türmchen und Obelisken demontiert und nicht
mehr ersetzt. Die Fassade verlor damit ihren bekrö-
nenden Abschluss, der Mittelgiebel wirkte eigen-
artig gedrungen. Die 2007/2008 fachgerecht durch-
geführte Fassadenrenovation verstärkte diesen
Eindruck noch.

Mit dem Wunsch, dem Haus seine Krone wieder
aufzusetzen, gelangte die Eigentümerschaft an die
Denkmalpflege. Bei der Demontage wurden leider
die Teile nicht dokumentiert, es bestanden nur eini-
ge unpräzise und nicht vermasste Bleistiftskizzen mit
diversen Formen und Profilen. Auf älteren Fotos wa-
ren die Zierelemente gut erkenntlich, und die Pro-
portionen, Masse und Profile konnten in einem Bau-
plan im Massstab 1:5 rekonstruiert werden. Auf eine

Herstellung in Kunstzementstein verzichtete man
aus Kostengründen. Auch die Variante mit einem
geformten und anschliessend im Sandsteinton ge-
strichenen Zinkblech kam wegen der Materialunver-
träglichkeit mit bereits vorhandenen Dach- und Ab-
deckblechen nicht in Frage. Ausgeführt wurden die
drei Teile in geformtem Kupferblech, statisch fixiert
mit einer innenliegenden verchromten und mit der
Grundplatte verschraubten Mittelstange. Durch die
wiederangebrachten drei Giebelelemente erhielt die
Fassade ihre emporstrebende Bekrönung und ihre
ursprünglichen Fassadenproportionen zurück. Ein
weiteres Element der grossbürgerlichen repräsen-
tativen Bebauung der Ringstrasse konnte somit in sei-
ner bauzeitlichen Erscheinung wieder hergestellt
werden.

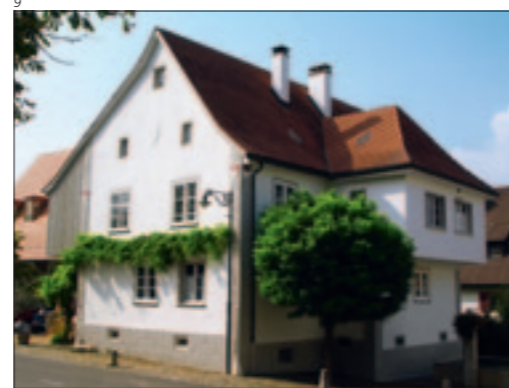
Abb. 9
Rodersdorf, Biederthalstrasse 2,
nach der Restaurierung 2009.

Zusammen mit der dazugehörenden Scheune
nimmt der ehemalige Gasthof Engel im Ortsbild von
Rodersdorf einen wichtigen Stellenwert ein. 1760 ist
dem damaligen Eigentümer vom Schultheiss und Rat
in Solothurn das Recht verliehen worden, eine Taver-
ne zu führen. Seit einigen Jahrzehnten wird der «En-
gel» nur noch als Wohnhaus genutzt. In den 1970er
Jahren ist das Äussere des Gebäudes mit einem steril
wirkenden Verputz überzogen worden. Mit der
kürzlich durchgeführten Fassadenrestaurierung hat
das Gebäude nun seinen ursprünglichen Charakter
zurück erhalten. Dazu tragen wesentlich auch die
Entfernung der Fensterläden aus Metall, das Auffri-
schen der alten Einfachverglasung mit Vorfenstern
und die Holzverkleidung der westseitigen Laube bei.

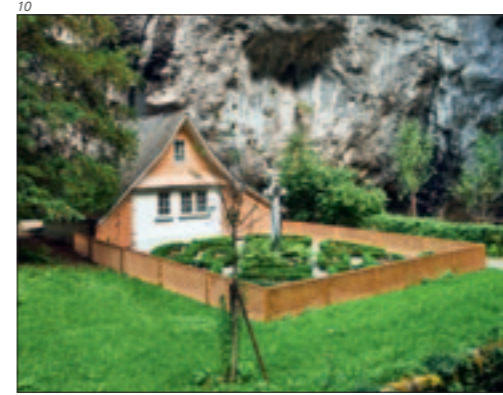
Abb. 10
Rüttenen, Einsiedelei
St. Verena, Eremitenhäuschen,
nach der Restaurierung 2009.

Bevor die neue Einsiedlerin einziehen konnte, nutzte
die Bürgergemeinde die Gelegenheit, die Klausen
einer gründlichen Renovation zu unterziehen. Die
Fassaden erhielten einen neuen Anstrich, und der
Schindelmantel mit dem charakteristischen Rauten-
motiv wurde nach altem Vorbild neu angefertigt. Im
Innern umfassten die Arbeiten den Ersatz der ge-
samten Infrastruktur (Küche, Bad, Heizung), die Res-
taurierung der Stube im Erdgeschoss sowie eine
neue Holzverkleidung der Wände in der Kammer im
Obergeschoss.
