# Kurzberichte

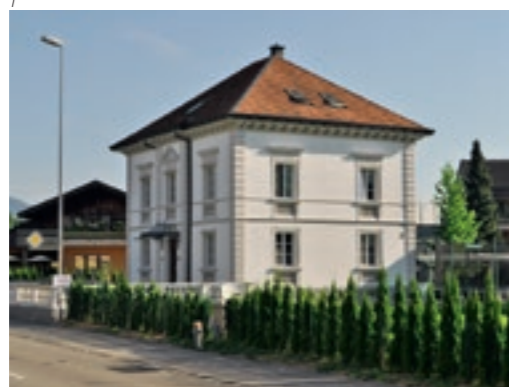
Abb. 1  
Biberist, Solothurnstrasse 32,  
nach der Fassadenrestaurierung  
2013.

Eine erste Restaurierungsetappe umfasste 2011 die Innenräume und die Garteneinfassung. Im Zusammenhang mit einer Beitragsleistung wurde das bis dahin im Bauzonenplan als schützenswert vermerkte Gebäude unter kantonalen Denkmalschutz gestellt. In einer zweiten Etappe im Sommer 2013 wurde die Villa aussen neu gestrichen, wobei die kalkweisse Fassadenfarbe nun mit den grauen Architekturinstrumentierungen kontrastiert.

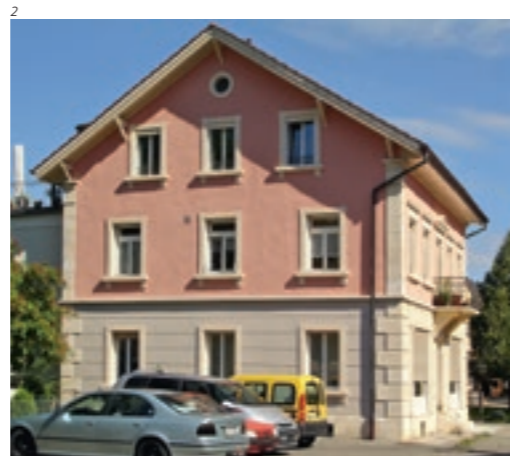
Abb. 2  
Büsserach, Lüsselstrasse 4,  
Zustand nach der Aussen-  
restaurierung. Foto 2012.

Die klassizistisch gegliederten Fassaden des Ende des 19. oder Anfang des 20. Jahrhunderts als Wohnhaus mit Laden erbauten Gebäudes sind saniert und die Fassadenflächen in einem frischen, stilistisch passenden kräftigeren Farbton neu gestrichen. Dadurch kommt das wohlproportionierte Gebäude heute im Ortsbild wieder schön zur Geltung.

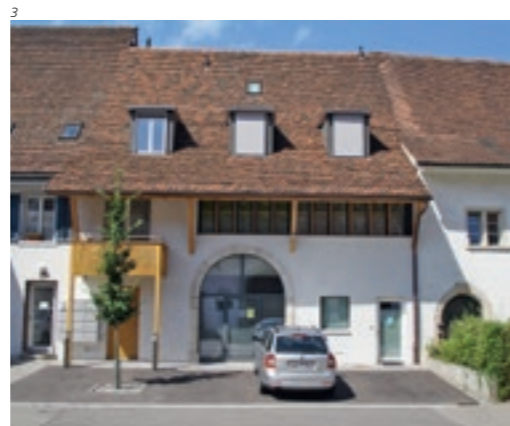
Abb. 3  
Dornach, Hauptstrasse 32/34.  
Das ehemalige Ökonomie-  
gebäude in einer Aufnahme  
von 2013.

liegt der frühere Ökonomie teil mit rundbogigem Tennstor. In den 1960er Jahren wurde das charakteristische Vordach dieses Gebäudeteils arg zurückgeschnitten, und anstelle des heruntergezogenen Daches vor dem südlichen Teil der Scheune wurde eine unpassende Flachdachgarage angebaut. Im Zusammenhang mit dem Ausbau dieses Gebäudeteils zu Wohnraum konnten diese Bausünden beseitigt und das typische Erscheinungsbild des Ökonomie teils mit grösserem Vordach wieder hergestellt werden. Wegen des sehr schlechten baulichen Zustandes der aus dem 17./18. Jahrhundert stammenden Konstruktion wurde diese ersetzt, wobei das Gebäudevolumen und die Natursteineinfassung des Tennstors erhalten blieben. Der durch den Abbruch der Garage wieder gewonnene Vorplatz wurde mit einer Natursteinpflasterung des Bereichs direkt vor der Fassade und einem neuen Baum gestaltet. Das Ortsbild von Oberdornach ist durch diese Massnahmen aufgewertet worden.

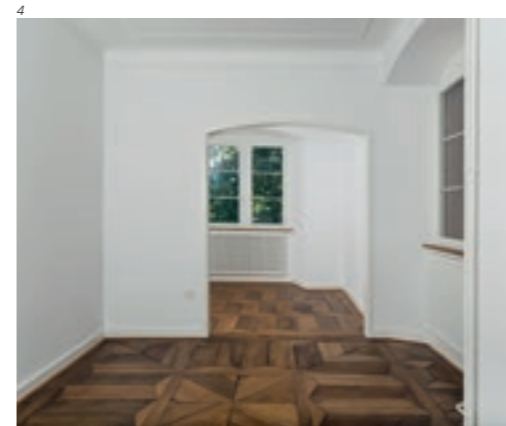
Abb. 4  
Dornach, Neu-Arlesheimer-  
strasse 15, Altes Amthaus.  
Blick in einen Raum des Erd-  
geschosses nach der Restau-  
rierung 2012.

Die Fassadengestaltung des mächtigen Gebäudes mit seinen Treppengiebeln erscheint heute im neugotischen Stil. Die Bauuntersuchungen haben gezeigt, dass mehr originale Bausubstanz von 1650 vorhanden ist als erwartet. Bei der 2012 ausgeführten Innenrestaurierung im ersten Obergeschoss wurde Wert darauf gelegt, die originalen Bauteile zu erhalten, fachgerecht zu restaurieren und den Räumen wo möglich wieder einen angemessenen Charakter zu geben.

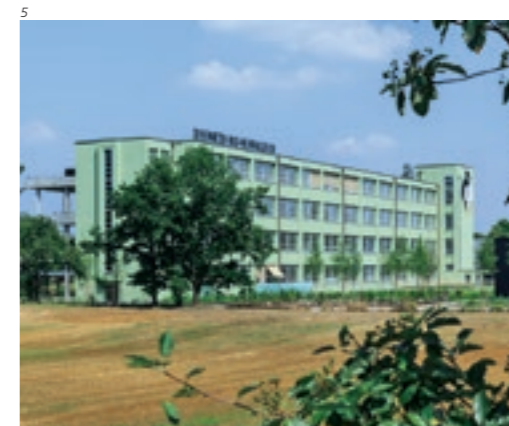
Abb. 5  
Dulliken, Industriestrasse 52,  
ehemalige Schuhfabrik Hug.  
Ansicht der umgebauten Fabrik  
von Südwesten.

Fabrikhallen in grosszügige, hallenartige Wohnun-  
gen, die die ursprüngliche Funktion des Gebäudes  
und seine Struktur weiterhin erlebbar machen. Das  
charakteristische äussere Erscheinungsbild des Fab-  
rikbaus wurde an der südlichen Hauptfassade und  
an den Seitenfassaden erhalten respektive wieder  
hergestellt. Gleichzeitig erhielt die Rückfassade ein-  
nen in zeitgemässen Formen erstellten Anbau, der  
die Erschliessung des Gebäudes gewährleistet. Die  
aus denkmalpflegerischer Sicht massgeblichen Ar-  
beiten umfassten die Sanierung der Gebäudehülle  
und der primären inneren Tragwerkstruktur, die Er-  
neuerung der Fenster im Sinne der originalen Mate-  
rialität und Kleinteiligkeit, die Konservierung von  
möglichst grossen Teilen des originalen Verputzes  
und die Wiederherstellung der grünen Farbigkeit.

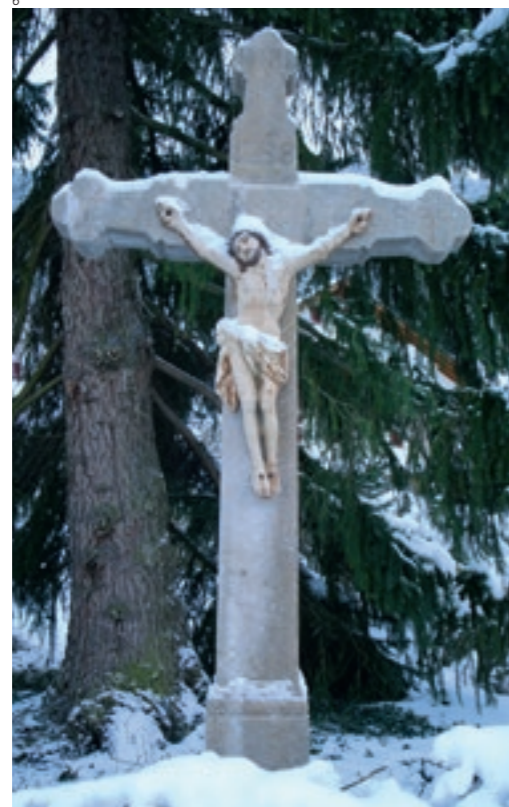
Abb. 6  
Grindel, Wegkreuz an der  
Erschwilerstrasse.

Das ursprünglich auf einem freien Feld oberhalb des  
Dorfes stehende Wegkreuz von 1788 wurde 1949  
unter kantonalen Denkmalschutz gestellt. Seit den  
1960er Jahren steht das Kreuz im Garten eines Ein-  
familienhauses. 2012 wurde das Kreuz beschädigt.  
Der an zwei Stellen gebrochene Querträger konnte  
mit einer kraftschlüssig verankerten Chromstahl-  
stange wieder zusammengefügt und neu versetzt  
werden.

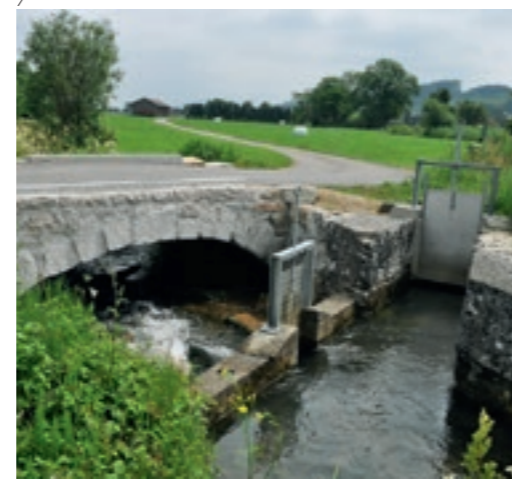
Abb. 7  
Kestenholz, die instand ge-  
stellte Natursteinbrücke Schere  
mit der Verzweigung von Mit-  
telgäubach und Chrebskanal.  
Foto 2012.

Nachdem die Widerlager freigelegt und stabilisiert  
sowie die Natursteine gereinigt und vom Bewuchs  
befreit worden waren, konnte der Brückenbogen  
restauriert werden. Sein nordwestlicher Teil wurde  
teilweise neu aufgeführt, und nach dem Ausbessern  
lokaler Fehlstellen der Natursteine wurde der ge-  
samte Bogen mit speziellem Mörtel neu verputzt. Zur  
Abdichtung und zur statischen Verbesserung brach-  
te man anschliessend eine ausgleichende Schicht,  
einen sogenannten Überbeton, auf. Er ist über dem  
Bogen als Wanne ausgeführt und tritt hier mit  
schmalen seitlichen Bordüren zutage. Es folgte eine  
verdichtete Kiesauffüllung und schliesslich der  
mehrschichtige, neue Fahrbelag. Die Stirnsei-  
ten der Brücke wurden in traditioneller Manier wie-  
der mit Kalksteinen bis auf Fahrbelaghöhe aufge-  
mauert. Die neue Abdichtung schützt die historische  
Tragkonstruktion, und insgesamt konnte der Cha-

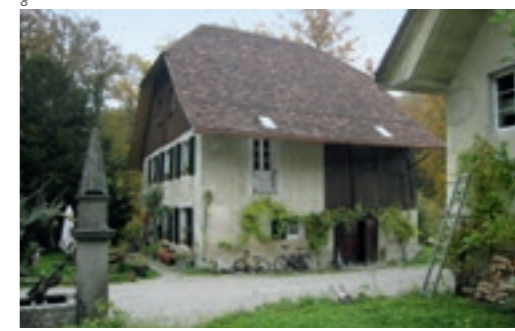
Abb. 8  
Rüttenen, Kreuzen 6, ehe-  
maliges Sigristenhaus nach  
der Aussensanierung.

seite – wurden rahmenlos in die Giebelverschalun-  
gen eingeschnitten; bei ihrer Positionierung wurde  
ausserdem auf die Ständerkonstruktion der Fassa-  
den Rücksicht genommen. Im Rahmen der Dach-  
sanierung wurde das Holzwerk instand gestellt, die  
Spenglerarbeiten in Kupfer neu erstellt und das  
Dach mit alten Biberschwanzziegeln neu einge-  
deckt. Die ebenfalls neu erstellte Dämmung der  
Dachhaut erfolgte zwischen den Sparren und im  
Bereich der Aufschieblinge unterhalb der Sparren.  
Die Sanierung der Gebäudehülle darf aus denkmal-  
pflegerischer Sicht als gelungen bezeichnet werden.  
Der Umgang mit der historischen Substanz erfolgte  
mit dem notwendigen Respekt, und die neuen Ele-  
mente sind als solche zeitgemäss gestaltet, ohne al-  
lerdings das charakteristische Erscheinungsbild des  
Sigristenhauses zu beeinträchtigen.
