Neuzeitliche Reihengräber bei der St.-Ursen-Kirche in Solothurn

SIMONE MAYER

Mauerreste auf der St.-Ursen-Terrasse

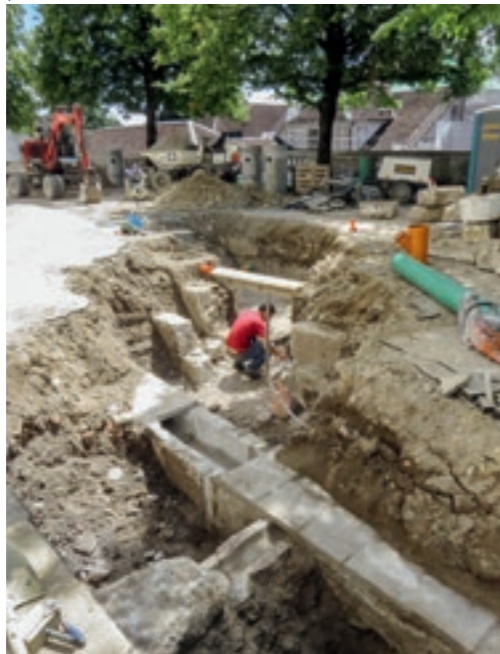
Abb. 1
Ein Mitarbeiter der Kantonsarchäologie Solothurn untersucht die Mauerreste der Friedhofsanlage. Im Vordergrund die Abwasserkanäle des 19. Jahrhunderts.

Bei Leitungsarbeiten im Sommer 2014 auf der südlichen Terrasse der St.-Ursen-Kirche konnte die Kantonsarchäologie Untersuchungen im direkten Umfeld der Kirche durchführen und verschiedene Befunde dokumentieren (Abb. 1). Am auffälligsten sind die insgesamt 15 parallel in Ost-West-Richtung verlaufenden Mauern, die sich über die ganze Terrasse ziehen (Abb. 2 u. 3). Die Mauern aus hochkant

Bei späteren Baumassnahmen des 19. und 20. Jahrhunderts wurden die Mauern auf verschiedene Höhen heruntergebrochen, so zum Beispiel beim Bau der sechs Wasserkanäle aus Kalksteinblöcken, die das Regenwasser vom Dach der Kirche ableiten (Abb. 1 u. 2). Die Mauerreste lagen folglich in durchmischtem Erdmaterial mit wenigen Funden, die inspäte 18. und frühe 19. Jahrhundert zurückreichen. In der untersten Einfüllschicht, die nur in den tiefsten Baggerschnitten im Osten der Terrasse erfasst wurde, kamen menschliche Knochen zum Vorschein.

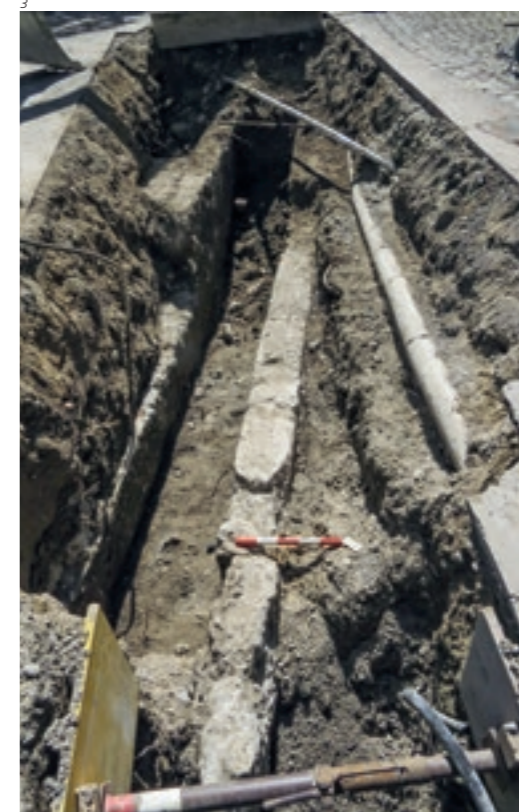
Abb. 3
Die Mauerreste in einem Baggerschnitt. Gegen Südwesten.

aufeinander gestellten Kalksteinblöcken sind nur 30 Zentimeter breit und haben jeweils einen Abstand von 60 Zentimeter zueinander. Nur ganz im Osten der Terrasse, wo die Baggerschnitte bis zu 2,5 Meter tief reichten, konnte in 2 Meter Tiefe eine Lage aus flächig verlegten Kalksteinplatten beobachtet werden, auf die die Mauern gesetzt waren. Ganz im Westen der Terrasse sind zwei kurze Mauern der gleichen Bauweise in Nord-Süd-verlaufender Richtung erhalten.

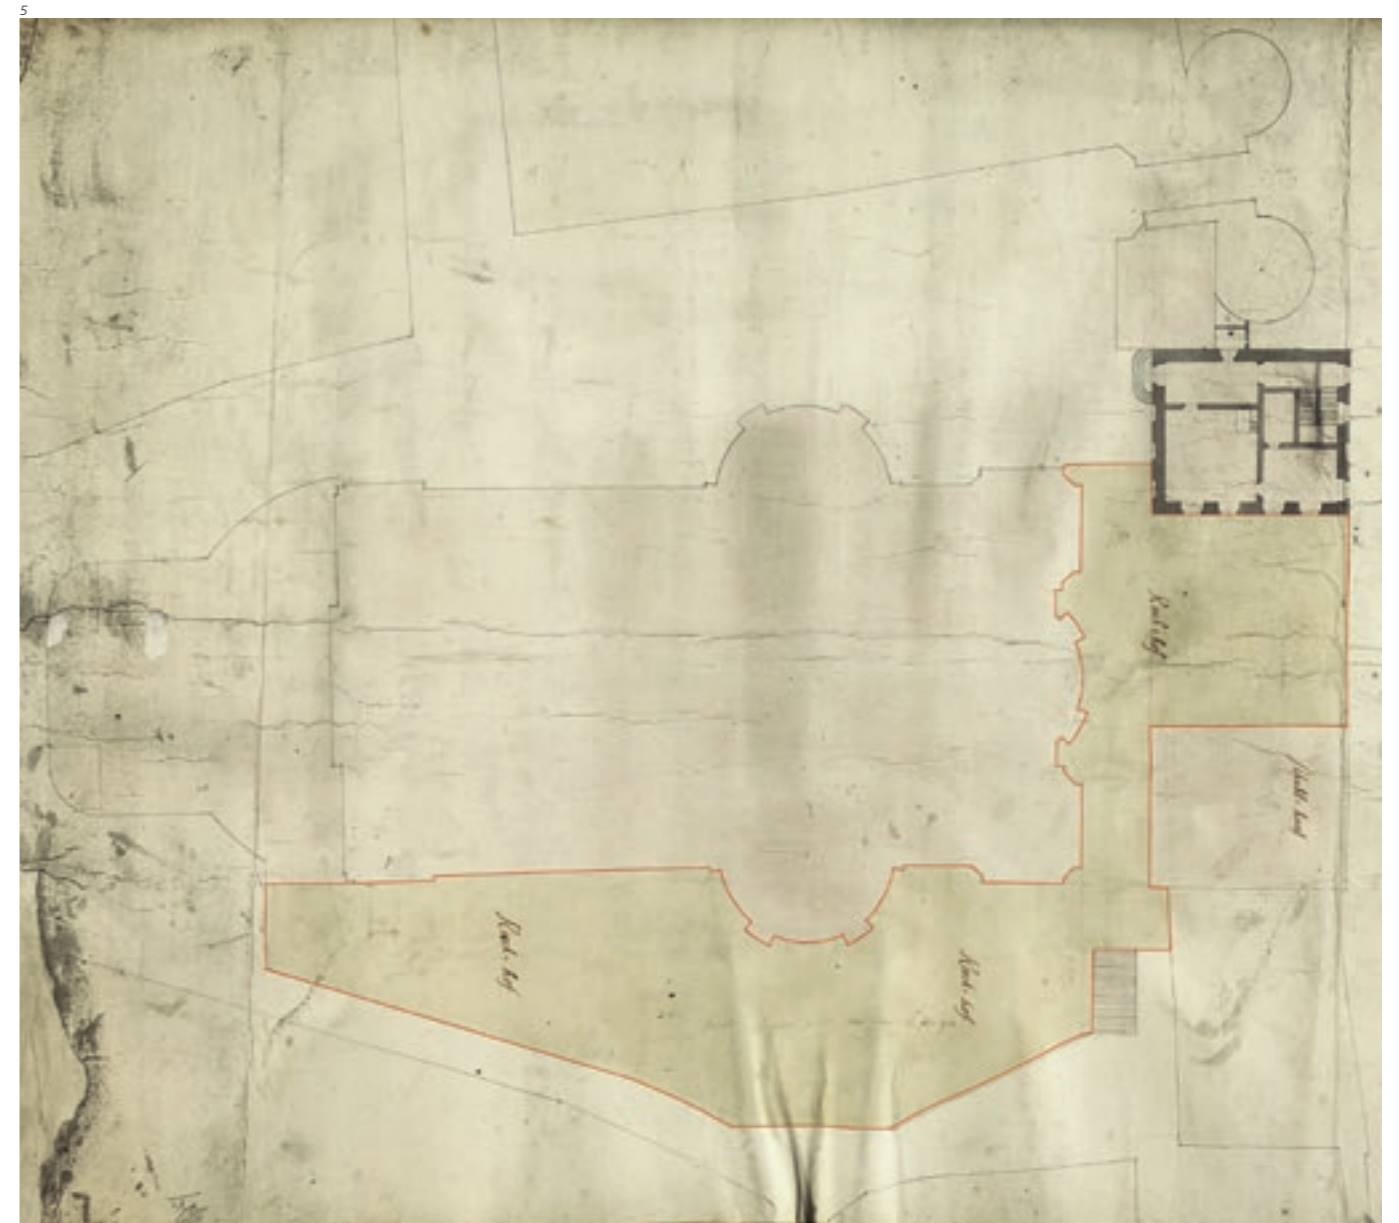
Abb. 5
Plan der Umgebung der neuen
St.-Ursen-Kirche von 1769.
Rot geplante Friedhofsareale.
Staatsarchiv Solothurn, E 1,15.
