Kurzberichte

Balsthal-Klus, Restaurierung des Eisen- zauns bei der Liegenschaft Zum Hofberg 1

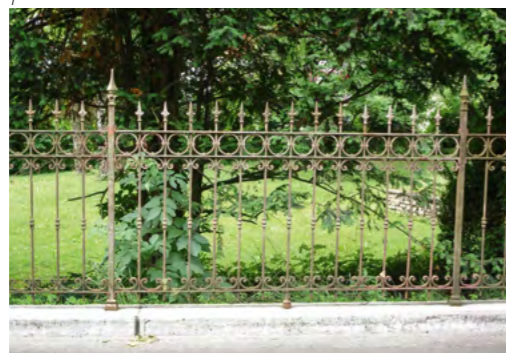
Abb. 1
Balsthal-Klus, Detailaufnahme
des restaurierten Eisenzauns
bei der Liegenschaft zum Hof-
berg 1. Foto 2017.

Da lange Zeit unklar war, ob der Garten der Villa durch die geplante Umfahrung der Klus tangiert wird, war der Zaun nicht mehr unterhalten worden und befand sich in einem schlechten Zustand. Das aktuelle Projekt sieht nun aber die Abzweigung der Umfahrung weiter nördlich, also erst nach dem Schmelzihof vor. Der rund 90 Meter lange Eisenzaun wurde sanft restauriert, wobei insbesondere die Sockelmauer erneuert werden musste. Die 40 Zaunelemente bestanden aus einem einfacheren und einem etwas aufwendigeren Typ. Stark verbogene oder defekte Partien wurden gerichtet und wo nötig wieder instandgestellt, während vier Elemente des einfacheren Typs neu hergestellt werden mussten.

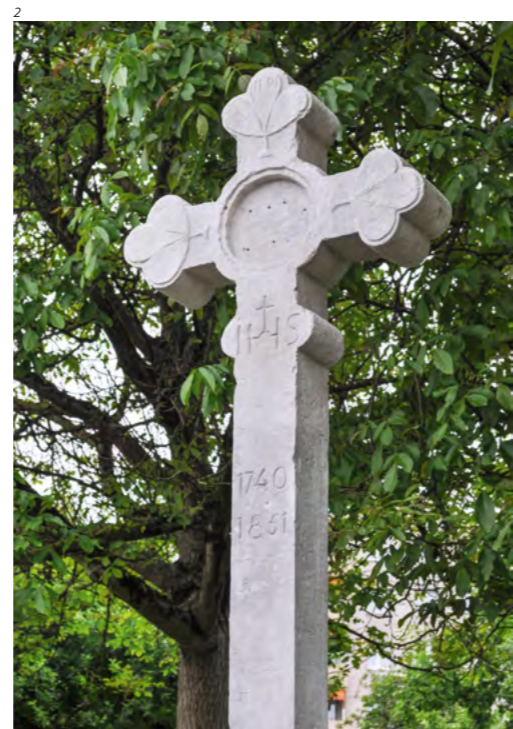
Abb. 2
Biberist. Das Kalksteinkreuz an
der Verzweigung Schulweg/
Bachstrasse nach der Restau-
rierung, Detailaufnahme 2016.

Der Steinhauer restaurierte das Kreuz nach der bewährten Methode: Er demontierte das Kreuz, legte den Sockel frei und stellte ihn gerade. Die Kalksteinoberfläche reinigte er sanft, entfernte lose Teile und rostendes Eisen, verankerte und sicherte die Bestandteile des Kreuzes mit Chromstahldübeln, ergänzte Fehlstellen mit passendem mineralischem Mörtel und schloss Risse mit einer Kalkschlämme.

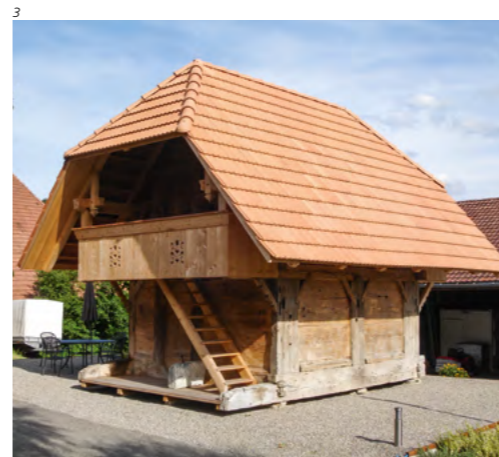
Abb. 3
Buchegg, Ortsteil Hessigkofen:
Der Speicher Hauptstrasse 33a
nach der Restaurierung, Foto
2017.

Nach sorgfältigem Abwägen hat sich die Eigentümerschaft entschieden, den Kernbau des Speichers zu restaurieren und das Gebäude von den störenden seitlichen und rückwärtigen Anbauten (Anhenken und Querfirstanbau) zu befreien. Durch Eigenleistung konnte dabei einiges an Aufwand eingespart werden. Die räumliche Situation ist durch die Baumassnahmen viel offener geworden. Wegen des jahrzehntelang ausgebliebenen Unterhalts musste vor allem im Bereich des Daches und der süd- und nordseitigen Laube einiges Holz ersetzt werden. Das Dach wurde mit neuen naturroten Muldenziegeln eingedeckt.

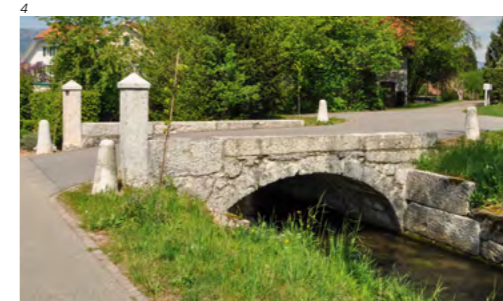
Abb. 4
Deitingen. Ansicht der restau-
rierten Brücke, die beim Pfarr-
haus über die Ösch führt.
Foto 2017.

Bei der Natursteinbrücke waren in erster Linie die Brüstungen mit ihren Pfeilern und die südseitige Uferstützmauer zu sanieren. Der Brückenbogen präsentierte sich in gutem Zustand; er wurde freigelegt und seine Fugen neu ausgemörtelt. Grössere Fugenöffnungen an den Stirnmauern und den Brüstungen wurden geschlossen. Die danach auf den Brückenbogen aufgebrauchte Splitverfüllung gleicht nicht nur das Gefälle aus, sondern dient auch als Trennschicht zur darüberliegenden Gussasphalt-Abdichtung und dem neu eingebauten, schlichten Teerbelag der Fahrbahn. Die beiden Brückenpfeiler und die Blöcke der Stützmauer am südseitigen Bachufer, die sich geneigt hatten, mussten neu versetzt und gerichtet werden. Die vier restaurierten Poller sichern weiterhin die Brückeneinfahrt, und mit den Jahren werden die vier Linden wieder als stattliche Bäume den Standort der Pfarrhausbrücke markieren.

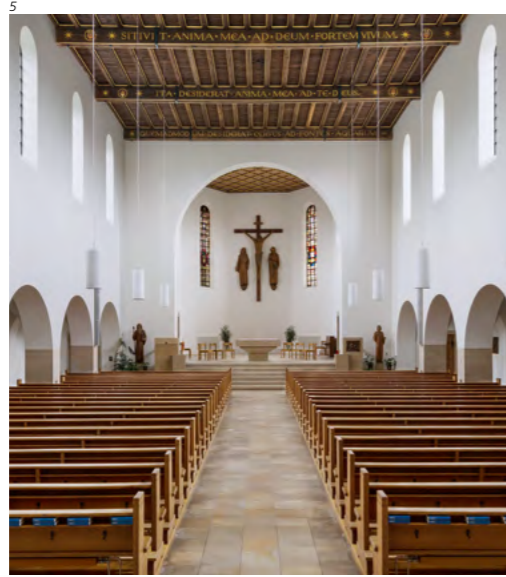
Abb. 5
Derendingen, Herz-Jesu-Kirche. Inneres nach der Renovation von 2015/16. Foto 2017.

Die Innenrenovation von 2015/16 brachte neben einer Reinigung und Auffrischung der Oberflächen von Boden, Wänden, Decke und fest eingebauter Ausstattung auch erneute bauliche Veränderungen im Chorbereich. Die Stufenerhöhung beim Altar, die nicht mehr gebrauchten Ministrantenbänke, der Priestersitz und das Wandtäfer wurden wieder ent-

fernt, der Altar selbst leicht nach vorne verschoben. So entstand im Chorbereich der gewünschte Platz für Eucharistiefeiern und Andachten in kleinerem Rahmen. Auch im Schiff entstand durch die Entfernung der fünf hintersten Bankreihen und durch den Ersatz des dortigen Holzbodens durch Solnhofer Steinplatten neuer Raum für Gruppenanlässe oder Ausstellungen. Eine zusätzliche Aufwertung erfuhr der Kirchenraum, indem man die unschönen Blechschirme der Hängeleuchten aus den 1960er Jahren durch neue schlichte Plexiglaszylinder ersetzte.

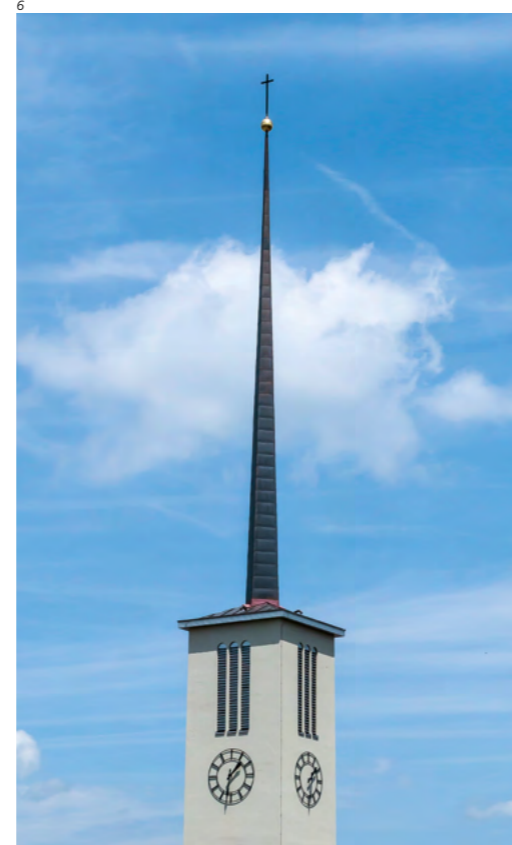
Abb. 6
Derendingen, reformierte Kirche. Ansicht des Turmhelms nach der Sanierung 2015/16. Foto 2017.

Sehr auffallend tritt der Turm mit seinem äusserst filigranen Nadelhelm in Erscheinung. Die Konstruktion dieser Turmspitze ist direkt auf die Betondecke des Glockengeschosses montiert und besteht aus einem Untergerüst aus Stahl, das mit Holzbrettern verschalt ist und am Fuss des Helms in eine schwach geneigte, von unten kaum sichtbare Walmdachkonstruktion aus Holz übergeht. Diese Konstruktion ist als Ganzes schliesslich mit Kupferblech überzogen. Die 2015/16 durchgeführte Turmsanierung wurde notwendig, weil infolge wiederholten Wassereintruchs durch die undicht gewordene Kupferbekleidung des Nadelhelms das darunterliegende Holz an mehreren Stellen verfault und teilweise von Schimmel befallen war. Auch die Verschraubung der Stahlunterkonstruktion auf der Betondecke erwies sich als schadhaft. Die Statik war somit nicht mehr gewährleistet. Daher musste die gesamte Kupferverkleidung entfernt, die Holzverschalung und die Walmdachkonstruktion ersetzt, die Verschraubung des Stahlgerüsts erneuert und schliesslich eine neue Verkleidung aus gefälzten Blechbahnen montiert werden. Der Nadelhelm ist somit mit Ausnahme der Stahlunterkonstruktion und der aus einer vergoldeten Kugel und einem schwarz gefassten Kreuz bestehenden Bekrönung komplett neu konstruiert. Gleichzeitig erfolgten ein Neuanstrich der Turmfasaden sowie die Restaurierung der schwarz gefassten Zifferblätter und der Zeiger der Turmuhr.

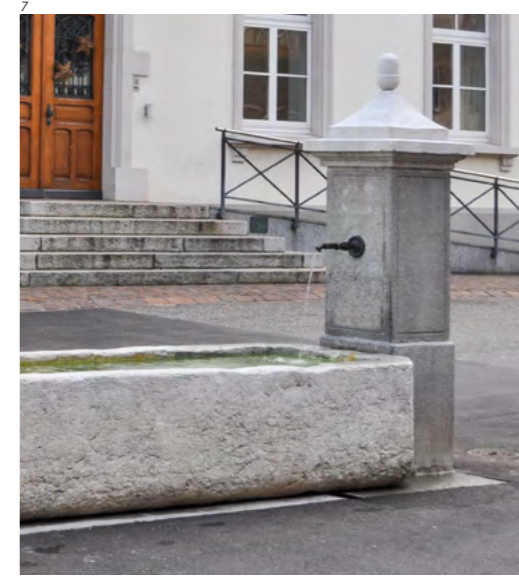
Abb. 7
Erlinsbach. Der neu platzierte und restaurierte Dorfbrunnen. Foto 2016.

Der Steinhauer restaurierte Kalksteintrog und Stock in seinem Atelier. Zu den Massnahmen gehörten die Reinigung, das Ausschlämmen und Nachbearbeiten von Rissen und Fehlstellen sowie ihre Ergänzung mit passendem mineralischem Mörtel. Der restaurierte Stock, dessen profilierter Aufsatz von der späteren Aufdopplung befreit wurde, erhielt wieder eine bekrönende Zierrichel. Der Brunnen steht nun, wenig nach Nordosten verschoben, auf einer nahezu bodenebenen Betonplatte gleich ausserhalb des Kreisells. Dank zwei in die Platte eingelassenen Nuten kann er im Bedarfsfall mit einem Kran weggehoben werden.

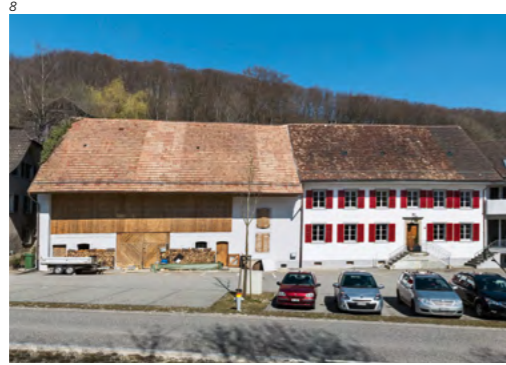
Abb. 8
Hauenstein-Ifenthal, Hauptstrasse 10. Das ehemalige Gasthaus Löwen in Hauenstein nach der Restaurierung. Foto 2016.

eine Brandschutzdecke erstellt worden. Das einfache Sperrholztäfer der 1960er Jahre ist entfernt worden und die Wände zeigen sich heute mit weisser Gipsoberfläche. Die in den Fensternischen zum Vorschein gekommenen Tapetenfragmente aus der Bauzeit wurden erhalten, aber wieder abgedeckt. Da keine Bewirtung externer Gäste mehr vorgesehen ist, sind die Lettern «Gasthof Löwen» von der Fassade entfernt, aber als Reminiszenz an der Wand im Speiseraum aufgehängt worden. Die Bewohner blicken heute durch neue Holzfenster auf die Hauptstrasse des Dorfes. Innen wurden die Rahmenprofile und Sprossen durch Fasen aufeinander abgestimmt, sodass die neuen Fenster in den historischen Mauern weniger wuchtig wirken. Die Aussenmauern des ursprünglichen Gasthofes wurden wieder geweißelt und Sockelbereich und Dachuntersicht im historisch nachweisbaren Grau gestrichen, der Naturstein der historischen Treppe restauriert. Die zuvor zu hellen Fensterläden wurden neu in einem dunklen Rot gefasst, wodurch die Fassade an Kontrast gewinnt. Die hölzernen Elemente der Scheune wie Dachuntersicht, Fensterläden, Tennstor, Türen und vertikale Verschalung wurden materialsichtig restauriert. Die Fassaden von Scheune und ehemaligem Hotel erhielten einen neuen, hellen Grauton, von dem sich nun das historische, in Kalkweiss gestrichene Gasthaus gebührend abhebt.

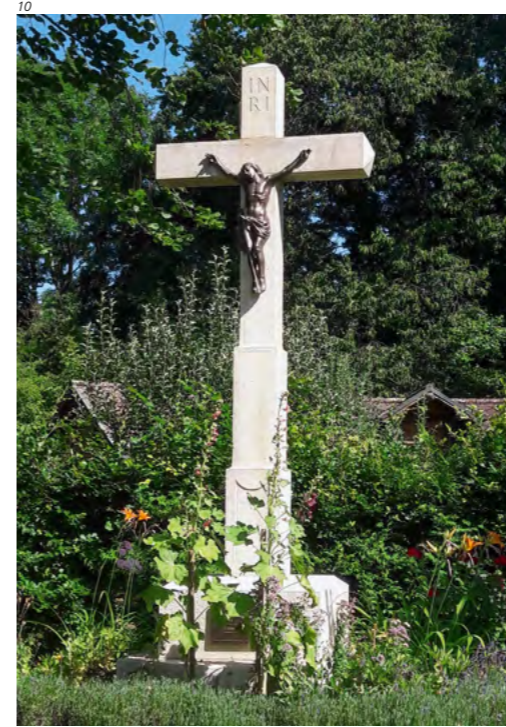
Abb. 10
Metzerlen. Das Wegkreuz Kilchrain nach der Restaurierung. Foto 2017.

Der aus zwei Teilen bestehende Sockel des Kalksteinkreuzes war zerbrochen und musste von den Steinhauern erneuert werden. Das Kreuz selber wurde sorgfältig gereinigt, defekte Stellen aufmodelliert und die Fugen erneuert. Der aus Eisen gegossene Korpus wurde gereinigt, neu patiniert und gewachst.

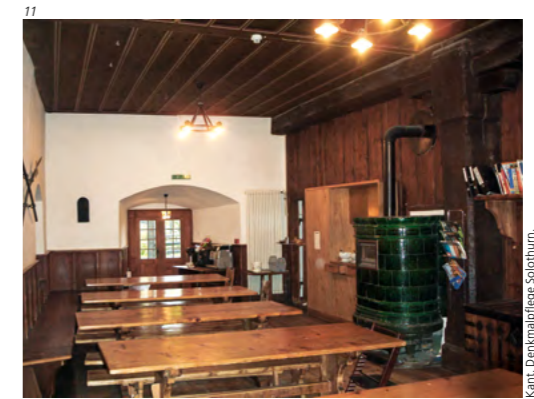
Abb. 11
Mariastein. Jugendburg Rotberg, Burg Rotberg 1. Blick in den Speisesaal. Foto 2017.

den Speisesaal (Abb. 11) sowie die Nasszellen und die Zimmerinfrastruktur in den Schlafgeschossen erneuert. Dabei wurde viel Wert auf eine zum Gebäude und zur Nutzung passende, handwerklich saubere Lösung gelegt, welche die besondere Atmosphäre der Burg unterstützt.

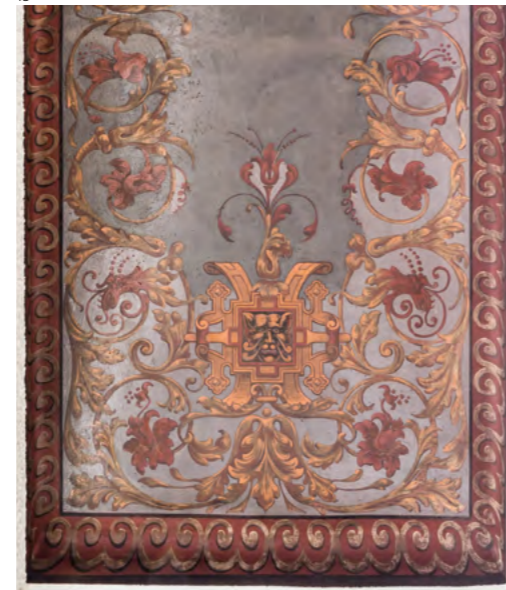
Abb. 13
Schönenwerd, Schmiedengasse 11. Ausschnitt aus der restaurierten Rankenmalerei an der Decke der Eingangsgloggia. Foto 2016.

Die Restaurierung 2014–2016 umfasste die Sanierung des Verputzes, den Neuanstrich der Fassaden sowie Reparaturarbeiten durch Zimmermann und Spengler. Die neuen Eigentümer und die Denkmalpflege legten das Vorgehen und die Farbigkeit gemeinsam fest: Für die Fassaden bestimmten sie eine helle Sandfarbe, für die Jalousieläden ein dunkles Rot. Die bunten, von der Renovation 1986 stammenden Blattmotive an den Jalousieläden und den kassettierten Dachuntersichten wurden als störend empfunden und deshalb weggelassen. Am heikelsten waren die Sicherungsarbeiten an den Rankenmalereien. Die Restauratorin entfernte alte, verdunkelte Retuschen, festigte die pudernnden Malschichten, hinterfüllte die Hohlstellen, kittete Risse und retuschierte die Malerei.

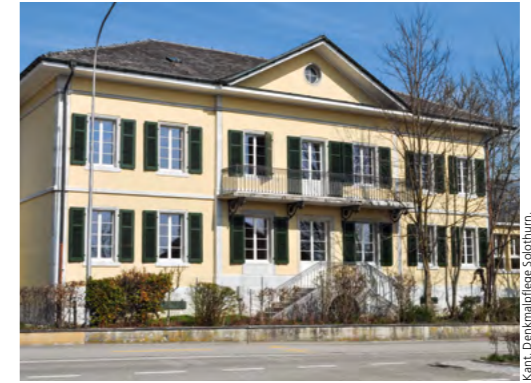
Abb. 14
Selzach, Dorfstrasse 2. Die in den 1840er Jahren errichtete Villa Schläfli nach der Gesamtrestaurierung von 2016. Foto 2017.

Die Gesamtsanierung von 2016 brachte eine vollständige Erneuerung der Haustechnik. Denkmalpflegerisch relevant waren insbesondere der Ersatz der Fenster – in Holz, mit zweifachem Isolierglas und passenden Sprossenprofilen –, die Ausbesserung und der Neuanstrich des Putzes, der Eisengeländer und Balkonkonsolen, der Jalousien und der Dachuntersicht sowie die Restaurierung der Steingewände. Die Farbpalette wurde beibehalten, die zeittypischen Geländer restauriert und aufwendig an die heutigen Anforderungen angepasst. Im Innern bleiben die alten Parkettböden – in den meisten Zimmern unter schützendem PVC-Belag – erhalten.
