Kant. Denkmalpflege Solothurn.

Balsthal, Restaurierung der Schlossscheune St. Wolfgang, Römerstrasse 4

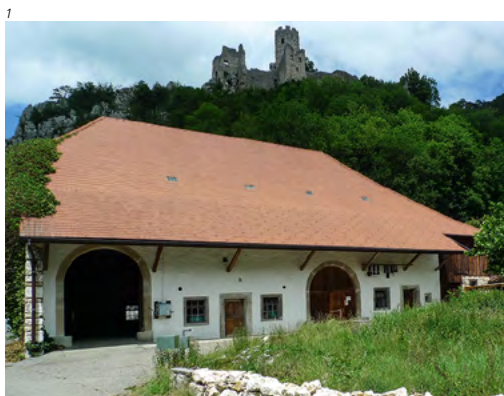
Abb. 1
Balsthal, Römerstrasse 4.
Die ehemalige Schlossscheune
nach der Restaurierung der
Südfassade, Foto 2018.

Nach einer Dachsanierung 2003 (siehe ADSO 9/2004, S. 87) setzte sich der Eigentümer aufgrund des maroden Zustandes der Fassaden zum Ziel, diese in Etappen zu restaurieren. Die Südfassade wurde als Erste in Angriff genommen. Das ursprünglich verputzte Bruchsteinmauerwerk lag sichtbar frei, es wies viele Ausbrüche und auch Feuchtigkeitsschäden auf. Nach fachkundiger Untersuchung wurde

die Mauer trocken gereinigt und von losen Mörtelpartien befreit. Fehlstellen wurden mit Kalksteinen ergänzt. Das gesamte Mauerwerk wurde ausgestopft und in der Pietra-Rasa-Technik neu verfugt und verputzt. Hierbei handelt es sich um eine historische Technik, die das Verfugen und Verputzen von Feld- und Bruchsteinmauern in einem Arbeitsschritt kombiniert. Zum Schluss wurde das gesamte Gemäuer mit einer Kalkfarbe gestrichen. Mit diesem Vorgehen ist das Mauerwerk in seiner Substanz langfristig gesichert, gleichzeitig hat es seinen ursprünglichen und charakteristischen Ausdruck zurückerhalten. Als weitere Massnahme wurden verfaulte Hölzer im Dachstuhl durch Altholz fachgerecht ersetzt und die Tennstore und die Stalltür samt Beschlägen repariert und gerichtet.

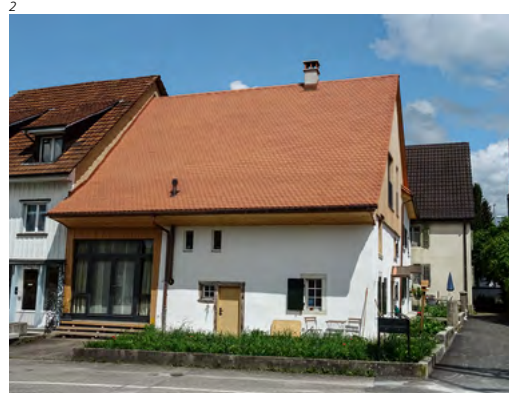
Abb. 2
Breitenbach, Gängli 4. Das ursprüngliche Kleinbauernhaus, das ehemals die Galerie «Laterne» beherbergte, nach dem Umbau zum Wohnhaus. Foto 2018.

Um 1980 wurde das Häuschen als Galerie «Laterne» umgenutzt und in der äusseren Erscheinung aufgefrischt. Im Innern veränderte sich damals zum Glück aber nicht viel, sodass die ursprüngliche Atmosphäre der Räume gut erhalten blieb. 2006 ersetzte man das Tennistor durch eine Verglasung, was die Nutzung des früheren Tennis erlaubte. Im Zusammenhang mit der Umnutzung des Areals ISOLA Nord wurde die Liegenschaft nun restauriert und zu attraktivem Wohnraum ausgebaut. Dabei zeigte sich, dass das Mauerwerk und die Holzkonstruktion in einem relativ schlechten Zustand waren und umfassend saniert werden mussten. Bei den Arbeiten wurde darauf Wert gelegt, den ursprünglichen Charakter der Innenräume bestmöglich zu erhalten. Der Kachelofen und der alte Herd konnten sorgfältig restauriert werden und sind wieder funktionstüchtig. Auch die durch die niedrigen Räume und das darüber verlaufende Biberschwanzziegeldach gedungen wirkende äussere Erscheinung wurde gewahrt. In der Giebelfassade Süd ermöglichen zwei grosse neue Fenster die Nutzung des Dachgeschosses. Die beiden Öffnungen integrieren sich mit ihrem bewusst zeitgemässen Charakter gut ins Gesamtbild.

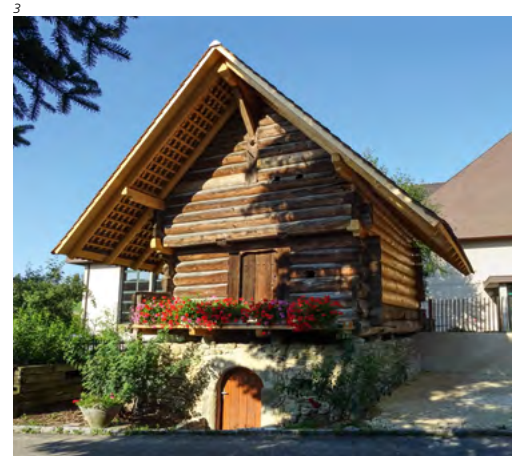
Abb. 3
Buchegg. Der Speicher Schulgässli 4 in Aetigkofen nach der Restaurierung. Foto 2018.

Das Dach des Speichers war vor der letzten Sanierung in den frühen 1980er Jahren in einem sehr schlechten Zustand, denn beide Seitenwände waren durch Wassereintritt partiell stark geschädigt. Wie historische Aufnahmen zeigten, war der Speicher zudem ursprünglich mit einem Satteldach und nicht

mit dem bisherigen Teilwalmdach gedeckt. Im Rahmen der Restaurierung stellte man das Satteldach, das dem Gebäude im Ortsbild eine viel grössere Präsenz gibt, wieder her. Auch die rustikal wirkenden Lauben wurden in den ursprünglichen Zustand zurückgenommen. Wo nötig, reparierten die Zimmerleute das Holzwerk. Bei den verfaulten Seitenpartien mussten sie die Hälblinge teilweise ersetzen. Die jüngeren seitlichen Dachverlängerungen wurden entfernt, das beschädigte Kellerportal repariert und das Mauerwerk gesichert. Ermöglicht wurde die Sanierung durch das Engagement der Eigentümer sowie durch Beiträge von Pro Patria und der Denkmalpflege von Bund und Kanton.

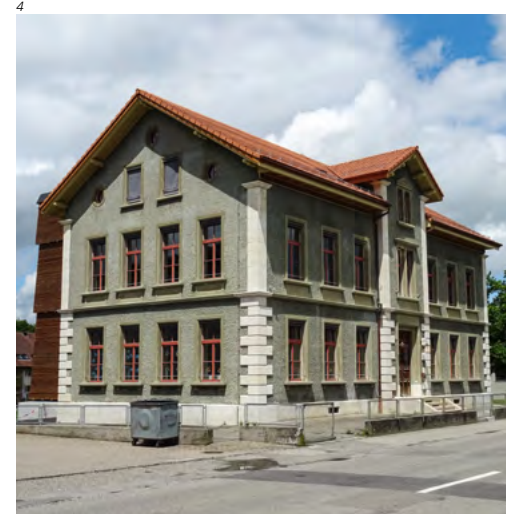
Abb. 4
Büsserach, Breitenbachstrasse 23. Das alte Schulhaus Wydenmatt nach Umbau und Restaurierung. Foto 2018.

In den letzten Jahrzehnten ist das Gebäude nicht mehr gross unterhalten worden, und seine Zukunft war ungewiss. Die Sandsteineinfassungen der Fenster etwa wiesen starke Schäden auf. Mit der umfassenden Sanierung des Gebäudes wurde nun der Bestand instand gestellt. Der Altbau und die Schulräume blieben weitgehend erhalten und behielten ihren ursprünglichen Charakter und ihre Ausstrahlung. Der bereits vor Jahrzehnten einmal ersetzte und vergrösserte rückwärtige Anbau mit den Toilettenanlagen wurde rückgebaut und durch einen bewusst zeitgemäss gestalteten neuen Anbau ersetzt. In diesem Zusammenhang erneuerte man auch die ebenfalls schon einmal veränderte Treppenanlage im Altbauteil.

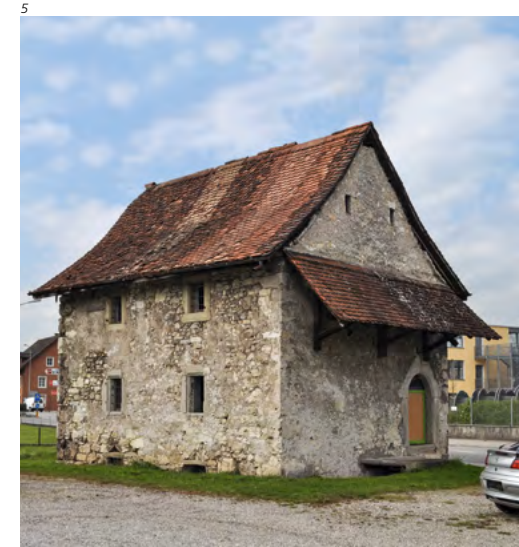
Abb. 5
Däniken, Alte Landstrasse 5a. Der 2017 abgebrochene Steinspeicher in einer Aufnahme von 2011.

Der materielle Wert des Speichers hatte in den letzten Jahren aufgrund des unterbliebenen Unterhalts stark gelitten. Insbesondere das Dach befand sich in schlechtem Zustand. Überdies hatte das historische Gebäude seine ursprünglich authentische Situation vollständig eingebüsst, es stand isoliert und unmittelbar an der vielbefahrenen Landstrasse und war von architektonisch anspruchslosen Neubauten umgeben. Zu einem vorteilhaften Erscheinungsbild nicht gerade beigetragen hatte ausserdem der Umstand, dass der Speicher zwischendurch als Träger für grossflächige Werbe- und Wahlplakate missbraucht worden war, und der Autopark der nahen Garage das Baudenkmal rücksichtslos bedrängte. Nachdem auch die jüngsten Bemühungen um eine sinnvolle neue Nutzung scheiterten und die Rettung des Speichers zudem in der lokalen Bevölkerung kaum mehr Rückhalt fand, trat die kantonale Denk-

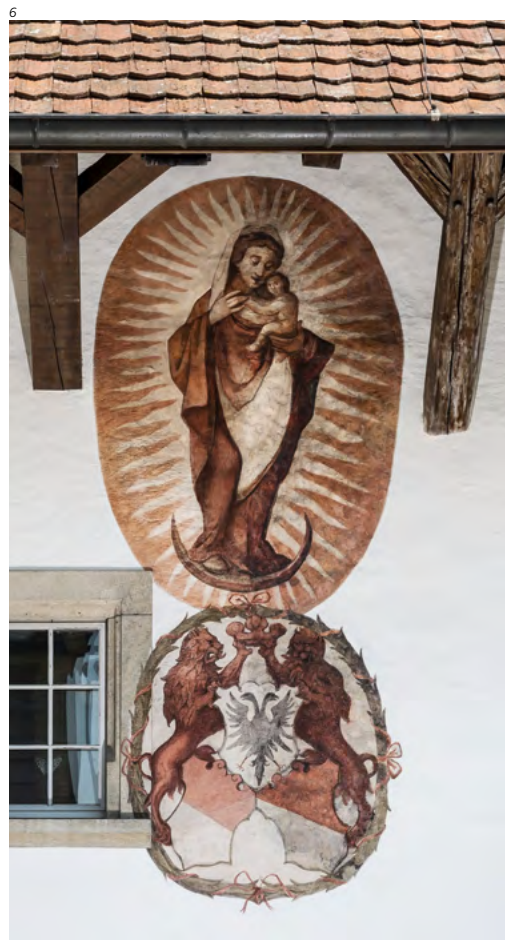
Abb. 6
Erlinsbach, Hauptstrasse 1.
Das 2017 gereinigte Wandbild
an der Südfassade der Alten
Schmitte.

Nach mehr als dreissig Jahren benötigten die Fassaden 2017 eine Reinigung und einen Neuanstrich. Der Eigentümer liess sie im Sommer nach Rücksprache mit der Denkmalpflege mit Solsilikatfarbe im bestehenden kalkbeigen Farbton neu streichen und anschliessend das ebenfalls stark verschmutzte Wandbild fachgerecht restaurieren. Der Restaurator reinigte die Malschicht sorgfältig – zuerst trocken, danach feucht – und kittete einzelne Fehlstellen. Anschliessend retuschierte er diese mit Paraloidlösung und Lascaux-Künstleracrylfarbe. BENNO MUTTER

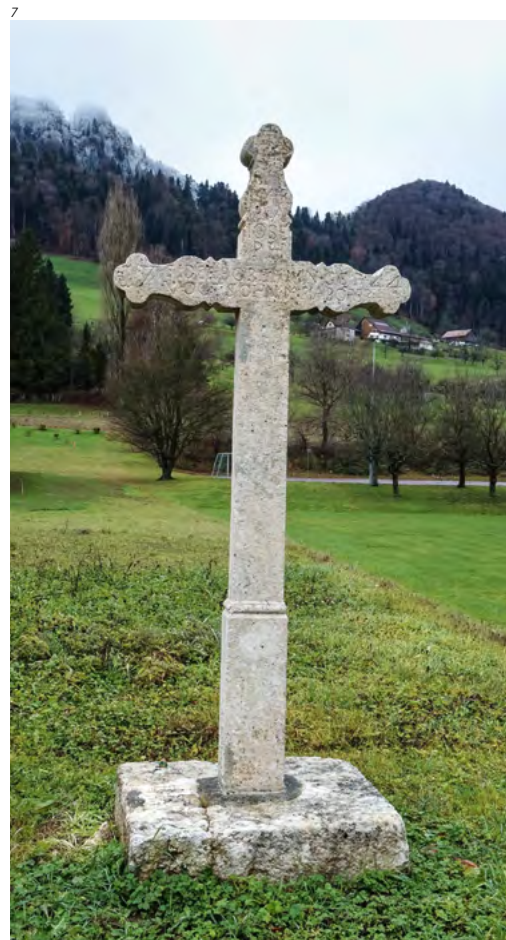
Abb. 7
Erschwil. Das Wegkreuz im
Brühl nach der Versetzung und
Restaurierung. Foto 2018.

Das seit 1944 unter Denkmalschutz stehende Kreuz besitzt balusterförmige Balken, die je in einem Kleeblatt schliessen. Neben der Jahreszahl ist im Stein die Inschrift «Josefh Fider Borer. Unger Vogtsohn – Maria Borer» eingelassen. Im Zusammenhang mit der Versetzung wurde das Kreuz sorgfältig restauriert. Der Naturstein wurde gereinigt, defekte Fugen wurden geflickt und Fehlstellen aufmodelliert. Die Bauinteressenten, die Einwohnergemeinde Erschwil und die Römisch-katholische Kirchgemeinde Erschwil trafen für die Versetzung und die Restaurierung eigens eine Vereinbarung. MARKUS SCHMID

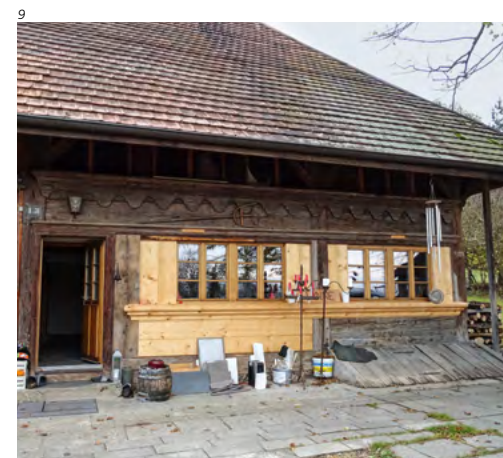
Abb. 9
Lommiswil, Oberdorfstrasse 13.
Blick auf die restaurierte Süd-
fassade des Hochstudhauses.

durchlaufend ausgebildet. Anstelle des störenden dreiflügeligen und des einzelnen zweiflügeligen Fensters wurden der ursprünglichen Konstruktionsform entsprechend zwei Fenstergruppen mit zweiflügeligen Fenstern in der Art eines «Fensterwagens» zwischen der Fensterbank und dem Sturzbalken eingebaut. Die Fenstersprossen wurden als «Landhausprossen» innen und aussen bündig auf die Isolierverglasung aufgesetzt. MARKUS SCHMID

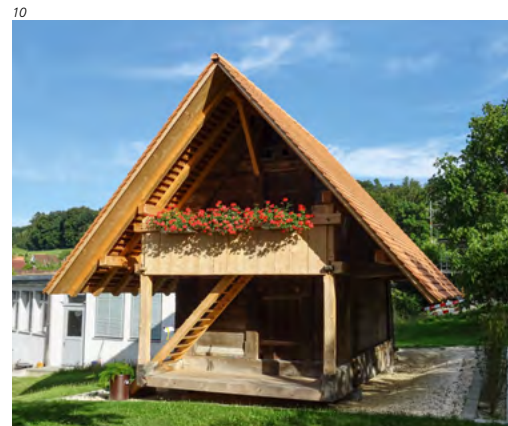
Abb. 10
Lüsslingen-Nennigkofen. Der Speicher Dorfstrasse 35 in Lüsslingen nach der Restaurierung. Foto 2018.

chers in einer besonderen Pflicht, zum historischen Kulturgut Sorge zu tragen. Im Garten westlich der Pfarscheune konnte schliesslich ein neuer Standort gefunden werden, an dem der kleine Nutzbau viel besser zur Geltung kommt als am alten Standort. Im Zusammenhang mit der Versetzung wurde der Speicher, der seit längerem sanierungsbedürftig war, fachgerecht restauriert und instand gestellt. MARKUS SCHMID

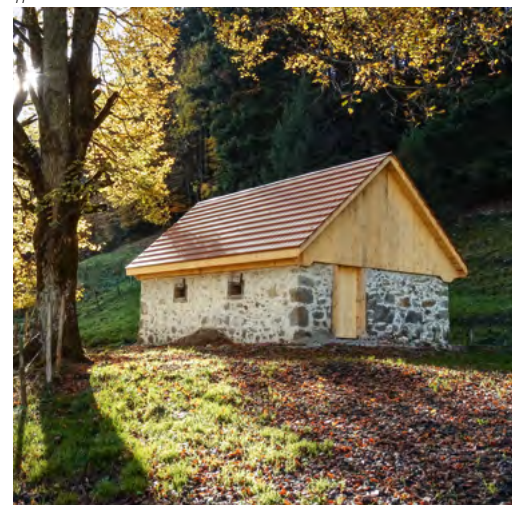
Abb. 11
Mümliswil. Die Weidscheune Gennetenweidli 150 nach der Restaurierung im Sommer 2017.

Die Sanierung wurde mit Beiträgen der Pro Patria, des Solothurner Heimatschutzes, der Denkmalpflege und aus dem Natur- und Heimatschutzfonds des Kantons unterstützt. Der Eigentümer war an der Sanierung sehr interessiert und half im Rahmen seiner Möglichkeiten mit Eigenleistungen und Transporten mit. Das Gebäude wird auch künftig als Weideunterstand für die Tiere genutzt. MARKUS SCHMID

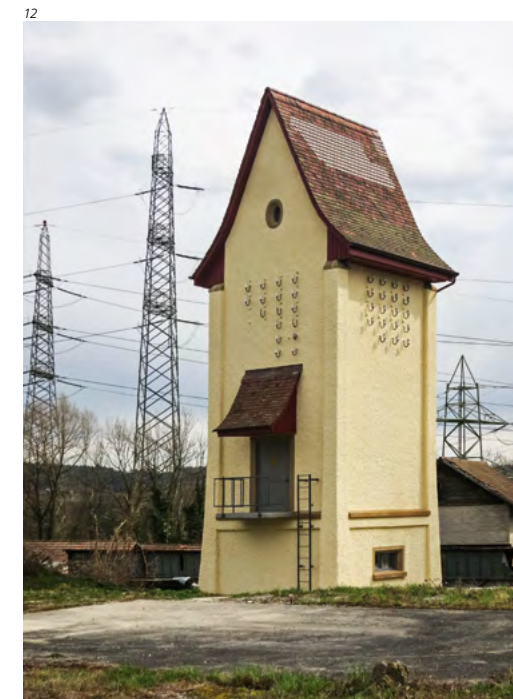
Abb. 12
Niedergösgen. Die 2016 aussen sanierte Trafostation Mühleweg 5.

In den Anfangszeiten des elektrischen Stroms, als die technische Entwicklung als Aufbruch in eine neue und bessere Zukunft noch durchwegs positiv besetzt war, wurden für Industriebauten und Technikgebäude der Energienutzung oft historisierende Gestaltungselemente verwendet. So erinnert die Turmstation im Mühledorf stark an einen Kirchturm. Erst ab den 1920er Jahren fanden diese neuen Nutzungen eigenständige Gestaltungsformen. Der markante Bau ist für das Ortsbild des Weilers von hoher Bedeutung und soll als authentischer Zeuge der Technik- und der Ortsgeschichte erhalten bleiben. 2016 wurden daher die Fassade und das Dach saniert. MARKUS SCHMID

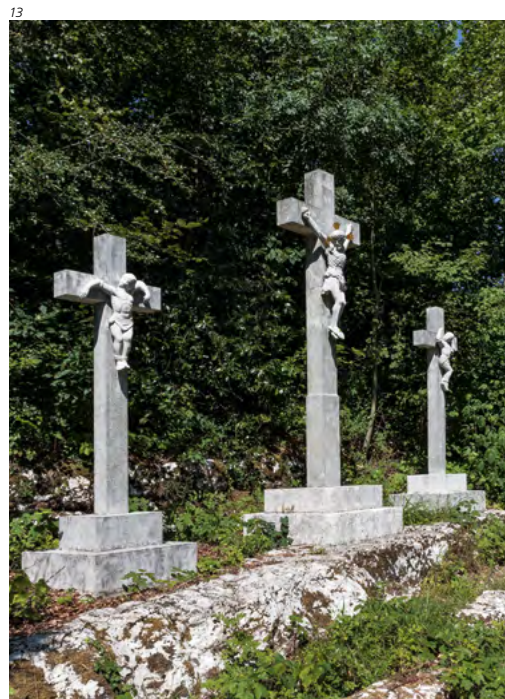
Abb. 13
Rüttenen, Kalvarienberg bei
Kreuzen, nach der Restaurierung
2017. Foto 2018.

Die Restaurierung des Kalvarienbergs im Jahr 2017 beinhaltete eine Reinigung der stark verschmutzten Kreuze und Figuren mit Wasser und Bürste, bei Verkrustungen, Flechten und hartnäckigem Schmutz mit einem Niederdruckstrahlgerät. Störende Fehlstellen flickte der Steinrestaurator mit Steinersatzmörtel aus, offene und durchgehende Risse injizierte er mit Acrylharz. Der nicht mehr reparierbare Sockel des rechten Kreuzes wurde durch ein neues Werkstück aus «Gris Jaune du Sud» ersetzt. Diese Steinsorte dient wegen ihrer ähnlichen Farbigkeit und Beschaffenheit heute als Ersatz für den nicht mehr abgebauten Solothurner Kalkstein.

Die Reinigung hat aufgezeigt, dass die Kreuze und die Figuren nicht aus demselben Steinmaterial gehauen sind: die Kreuze bestehen aus dem hellgrauen einheimischen Solothurner Kalkstein, die Figuren aus dem ockerfarbigen Neuenburger Kalkstein, auch Hauterive-Kalkstein genannt. Die Verwendung dieses feinkörnigen Steins überrascht nicht: Er wurde während Jahrhunderten vorzugsweise bei bildhauerisch anspruchsvollen Werken eingesetzt, da er leichter zu bearbeiten ist als der oft widerspenstige, von Einschlüssen durchzogene Solothurner Stein.

Die Untersuchung der Figuren ergab, dass diese einst hellgrau gefasst waren, einerseits als Witterungsschutz, andererseits zur farblichen Integration in das Ensemble. Aufgrund dieses Befundes fiel der Entscheidung, die hellgraue Solothurner Steinfassung wieder anzubringen. Zunächst erfolgte eine Behandlung der Figuren gegen Moos- und Flechtenbefall mit Wasserstoffperoxyd. Dann trug der Restaurator eine Grundierung auf und anschliessend einen zweimaligen Anstrich mit Beeck-Silikatfarbe, auf

welche wiederum verschiedene Farblasuren folgten, um die gewünschte Steinsichtigkeit zu erzielen. Damit wurde dasselbe Vorgehen wie bei der St.-Urnen-Kathedrale angewendet, wo vor wenigen Jahren die ebenfalls aus Neuenburger Kalkstein bestehenden Attika- und Brunnenfiguren farblich in das Gesamtbild der Fassade eingestimmt wurden. STEFAN BLANK

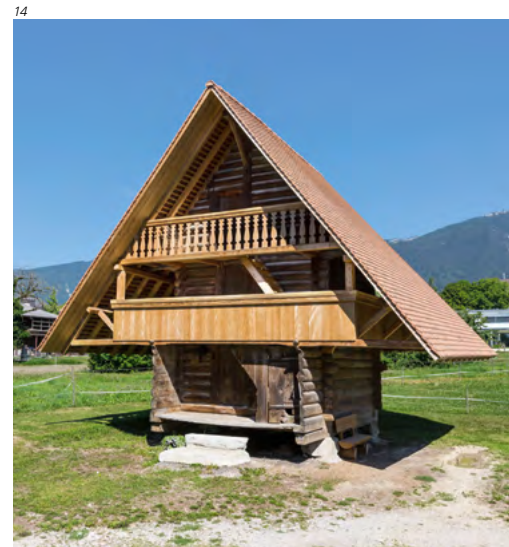
Abb. 14
Selzach. Der versetzte Speicher
Bellacherstrasse 3a nach
der Restaurierung von 2016.
Foto 2018.

Die Grundsubstanz des Speichers zeigte sich in gutem Zustand. Mit der Verschiebung wurde der ursprüngliche, hohe Baukörper freigestellt und fachgerecht restauriert. Er kam wieder auf die alten sechs Findlingsblöcke zu stehen. Laube, Laubenbrüstungen und das rückseitige Laubendach wurden erneuert. Auch das Satteldach, dessen ursprüngliche Rafen durch die Aufschiebblinge der Schleppdächer überschritten worden waren, war neu zu erstellen. Aufgrund einer um 1900 aufgenommenen Fotografie, die den Speicher noch mit Stroheindeckung zeigt, konnte es in passender Länge rekonstruiert werden. Da die Neubedachung mit Biberschwanzziegeln eine höhere Dachlast als die Strohbedachung mit sich bringt, erhielt das neue Dach frontseitig eine geringere Ausladung und traufseitig eine zusätzliche Abstützung. Nach der Restaurierung präsentiert sich der Speicher wieder als eindrücklicher, vom tief heruntergezogenen Sat-
