# Kulturgeschichte im Massstab 1:1 – ein restaurierter Wohnstock in Brunnenthal/Messen

In Brunnenthal in der Gemeinde Messen bilden am Hubelweg ein Hochstudhaus aus der ersten Hälfte des 18. Jahrhunderts und ein Wohnstock von 1870 ein kulturhistorisch sprechendes Ensemble. Der Eigentümer hat dreihundert Jahre spannende Haus- und Besitzergeschichte aufgearbeitet, der Denkmalpfleger berichtet über die behutsame Restaurierung des Wohnstocks.

## Restaurierung

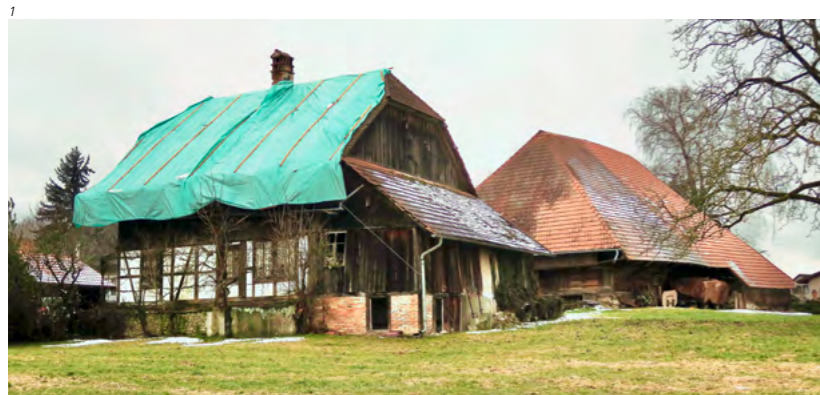
Abb. 1  
Messen, Gemeindeteil  
Brunnenthal. Der Wohnstock  
Hubelweg 13 nach der Dach-  
sicherung mittels Blache im  
März 2017. Rechts im Bild das  
Hochstudhaus Hubelweg 14.

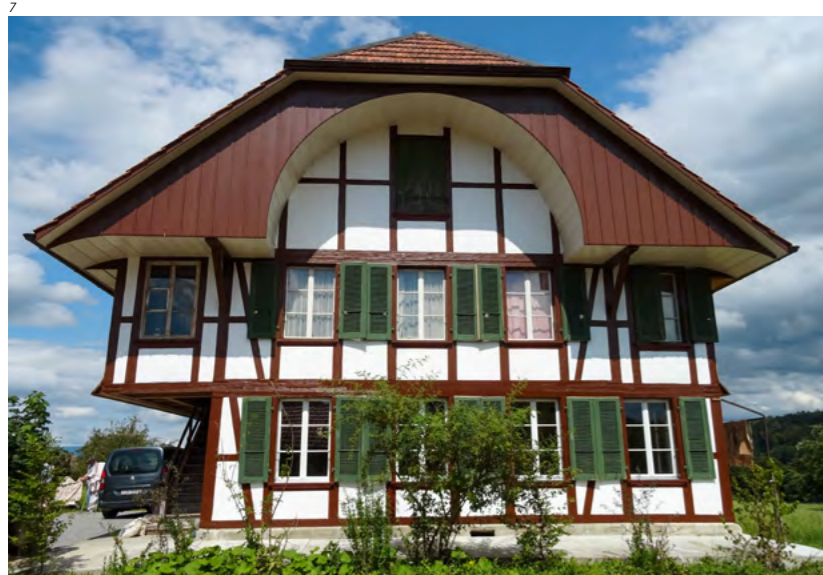
Abb. 7  
Die Westfassade nach der Restaurierung im Juli 2020.

eine fehlerhafte Fassadensanierung in den 1960er Jahren beeinträchtigt. Da sich für den Eigentümer, der die Liegenschaft 2016 von seinem Vater erbe, eine Sanierung des Gebäudes mit zeitgemäßem Wohnstandard als wirtschaftlich nicht tragbar erwies, stellte sich die Frage des Abbruchs.

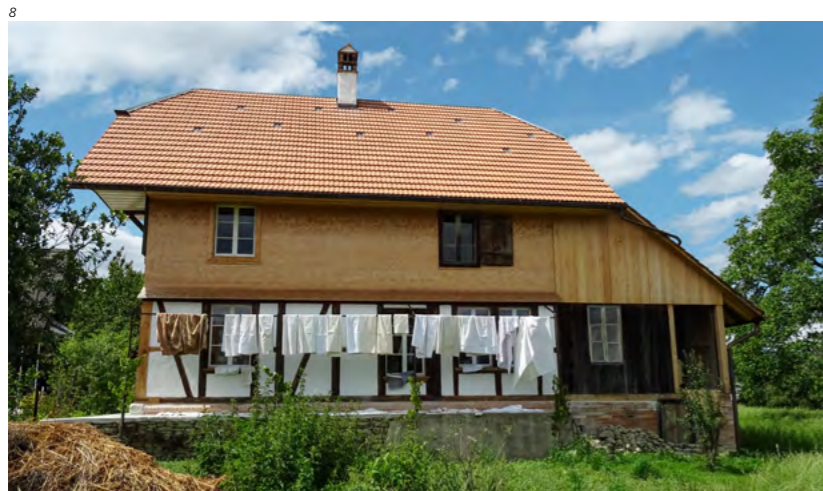
Abb. 8  
Die Südfassade nach der Restaurierung im Juli 2020.

Wegen der starken Absenkung der südseitigen Laubenerweiterung war es nötig, die Südfassade vollständig abzubauen und auf einem tragfähigen gemauerten Fundament neu zu errichten. Der Rieg musste teilweise ersetzt werden, und die Riegfelder erhielten eine neue Ausmauerung mit Backsteinen und einen Verputz aus Sumpfkalk. Auch in der wetterexponierten Westfassade waren die Schwelle und einige Pfosten und Riegel zu ersetzen. Der Schindelschirm mit gerundeten Holzschindeln bei der nordseitigen Laube konnte repariert und neu gestrichen werden, während auf der Südseite ein Ersatz angezeigt war. Das Erdgeschoss erhielt gegen Süden und Westen neue Fenster. Das Dach mit der Rinde wurde konstruktiv instand gestellt und nordseitig mit den bestehenden einfachen Falzziegeln, südseitig mit neuen Doppelfalzziegeln der nahegelegenen
