# Klosterplatz 4 in Solothurn – kleines Hinterhaus, reiche Geschichte

URS BERTSCHINGER

Ein Besitzerwechsel mit anschliessender Teilrestaurierung ermöglichte 2020 eine bauhistorische Untersuchung des Hauses Klosterplatz 4 durch die kantonale Denkmalpflege. Obwohl sich die Abklärungen im Wesentlichen auf das kleine Hinterhaus beschränkten, kamen zahlreiche interessante Befunde einer aussergewöhnlichen, rund 500-jährigen Bau- und Ausstattungsgeschichte zutage. Auch zeigte sich, dass die Liegenschaft immer im Zusammenhang mit der baulichen Entwicklung der gesamten Häuserzeile am Klosterplatz stand.

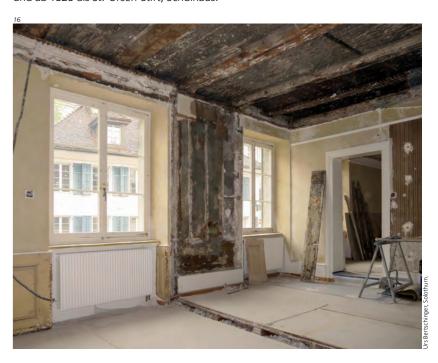
ch Abb.15
Liegender Dachstuhl von
1565/1566 des nordwestlichen
Hinterhauses. Die gegen die
Nordfassade abgehenden
Sticherbalken nehmen die
erhöhte Vordachsituation der
Fassadenumgestaltung von

1732/1733 auf.

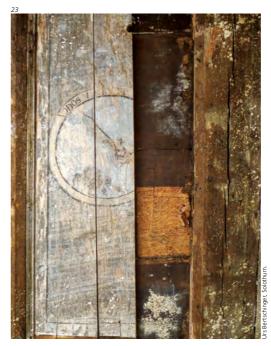
Abb. 22
Detail der partiell gereinigten Fladerpapierdekoration im Haus Klosterplatz 4.
Auf farblich grundierten Papierbögen wurden mit einem Holzmodel die Holzmaserierungsimitationen aufgedruckt und die Bögen anschliessend aneinandergereiht auf die Schiebebodenbretter der Decke geklebt. Der seitliche Abschluss wurde zusätzlich mit dekorativ bedruckten Papierrandstreifen betont.

Ein erstaunlicher Befund aus der Zeit um 1580 verdeutlichte die weiterhin repräsentative Nutzung der Stube. Um 1580 war diese mit einer Fladerdecke ausgestattet worden (siehe Kastentext S.121): Direkt auf die eingeschobenen Blindbodenbr etter der alten Balkendecke wurden aneinandergereihte, dekorativ bedruckte Papierbögen geklebt. Diese zeig-

ten eine dunkel gehaltene rötlichbraune, illusionistische Holzmaserierung auf hellem bräunlichocker grundiertem Grund. Von den Deckenbrettern setzten sich die mit monochromem grauem Papier beklebten Deckenbalken farblich ab. Die Papierbögen wiesen unterschiedliche Grössen auf. Es scheint, dass die Druckstöcke nicht speziell für diese Decke hergestellt wurden. Die Papierrapporte reichen von rund 45×60 Zentimeter bis zu kleineren, der Situation angepasst geschnittenen Bögen. Auf stimmige Übergänge der Musterung wurde nicht Rücksicht genommen, was den Gesamteindruck aber nur unwesentlich schmälerte. Schmale, rund 5 Zentimeter breite Papierstreifen mit schwarz gedruckten repetitiven Mäandermotiven schlossen die Blätter seitlich gegen die Balken ab. Ob die gesamte Decke einen abschliessenden transparenten Firnis erhielt, wurde nicht näher untersucht. Nebst der üblichen starken Oberflächenverschmutzung könnte die vorgefundene relativ gleichmässige starke Verdunkelung aber durchaus darauf hinweisen.

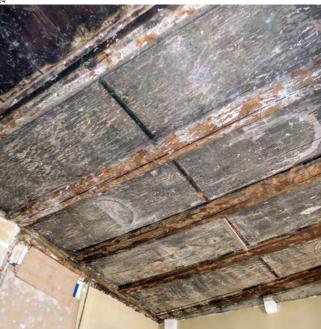
Abb. 24 Die Balkendecke von 1565/ 1566 im ersten Obergeschoss des nordwestlichen Hinterhauses. Um 1680/1700 wurden die Balkenzwischenräume mit einem mit Medaillons bemalten Bretttäfer verkleidet, welches später grau übermalt wurde.

Die Balkendecke mit dem geklebten Fladerpapier schien nach rund hundert Jahren nicht mehr zeitgemäss gewesen zu sein. Vielleicht war es auch nur der schlechte Erhaltungszustand oder eine neue Nutzung des Raumes, welche zu einer weiteren qualitätvollen und repräsentativen Neuausstattung führte. Das alte Fladerpapier liess man an Ort. Zwischen die jeweiligen Deckenbalken wurden aber je zwei stumpf gestossene, sauber gehobelte Holzbretter genagelt. Die seitlichen Anschlussbereiche an die Balken und die mittigen Stossfugen erhielten eine schmale karniesprofilierte und schwarz gestrichene Deckleiste. Die alten grauen Papierklebungen an den Balken wurden aber weiterhin sichtbar belassen.

Die neuen Deckenbretter erhielten eine in Kalkfarbentechnik gemalte Dekorationsmalerei mit jeweils zwei runden grösseren Medaillons mit emblemati-

schen Darstellungen. Die auf einer dunkelgrauen und grauschwarz umrandeten Fläche liegenden Medaillons bestanden aus einem äusseren schmalen Band mit lateinischen Sinnsprüchen und einer inneren mehrfarbigen figürlichen Symbolmalerei. Aufgrund der Übermalungen und des schlechten Erhaltungszustandes der Malereien konnten die Motive und Schriften nur schlecht gelesen werden. Ein Medaillon zeigt einen Arm mit Hand, die ein kurzes Schwert hält. Im äusseren Schriftkreis liest man dazu «VODOS VIRTUTE RESOLVAM». In einem weiteren Medaillon konnte ein Teil eines Sternenhimmels mit geschweiftem Mittelstern freigelegt werden. Der Text dazu ist «TE DVCE AD LUCEM».

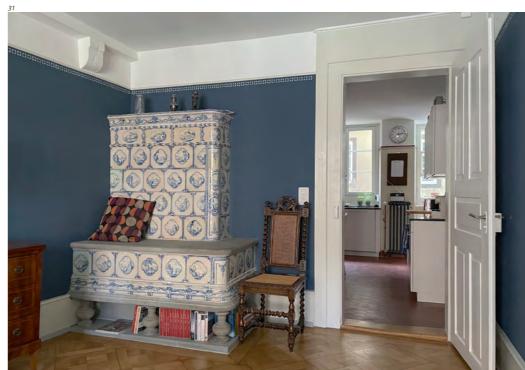
Abb. 30 Stube im ersten Obergeschoss des nordwestlichen Hinterhauses im Zustand nach der Restaurierung 2020. Die Deckenstuckaturen und die

Gipssupraporten sind neue

Hinzufügungen.
