Kt.	Bez.	Gemeinde	Ort
SO	5	Rohr	— Rohr

Historischer und räumlicher Zusammenhang der wesentlichen Gebiete, Baugruppen, Umgebungen und Einzelelemente; Konflikte; spezielle Erhaltungshinweise.

Gebiete, Baugruppen, Umgebungs-Zonen, Umgebungs-Richtungen und Einzelelemente *

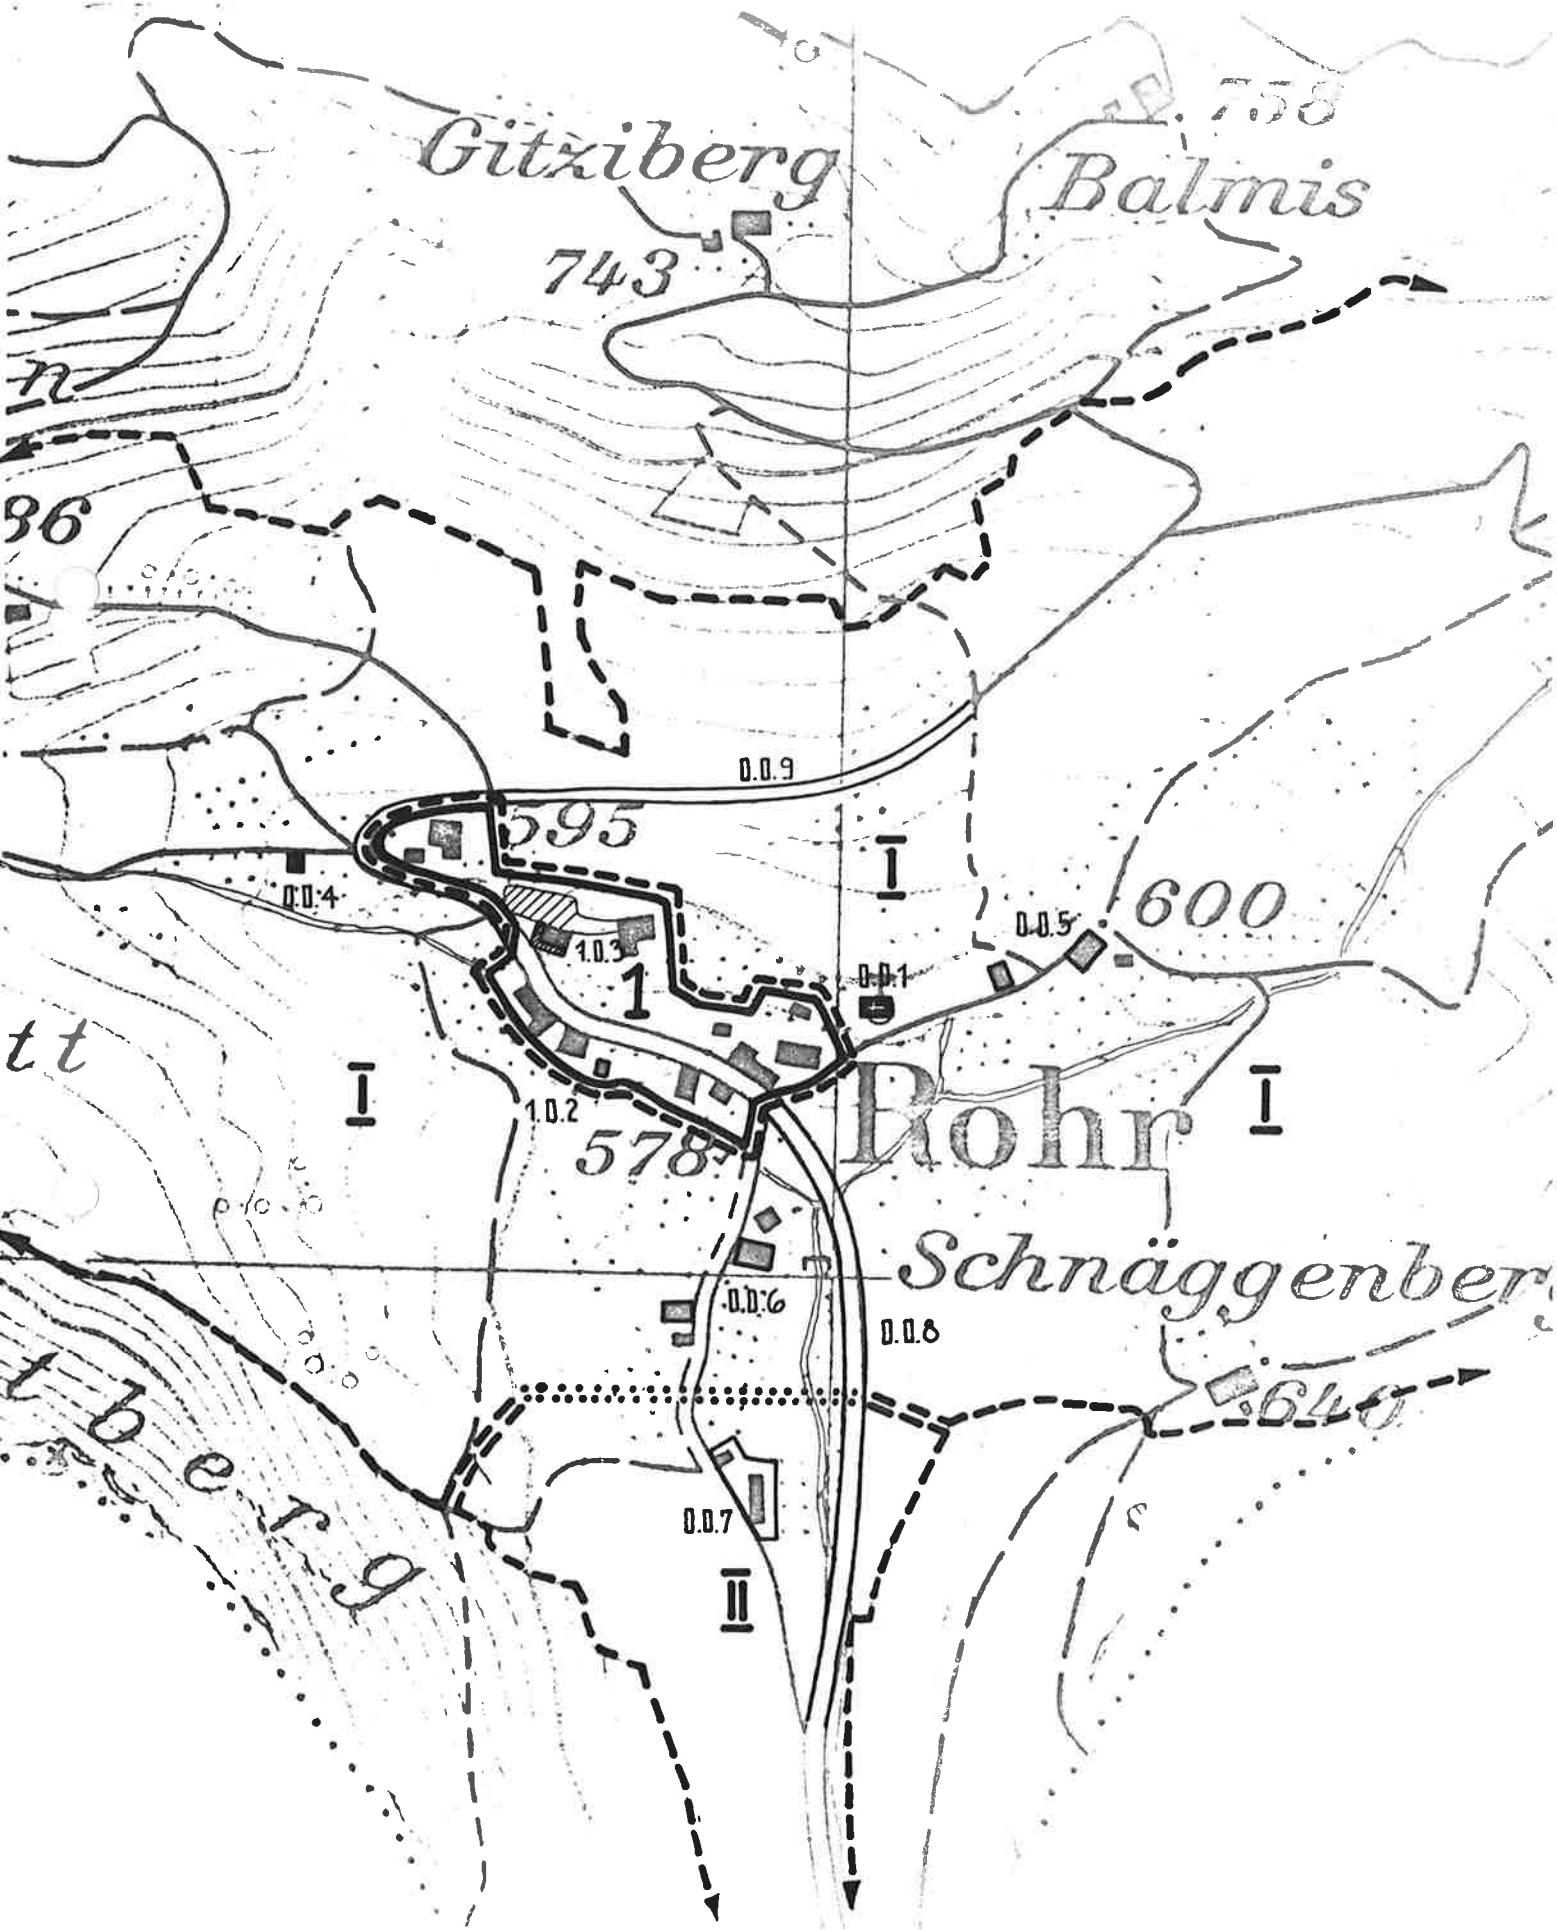
PLAN 1:5000

Der Weiler (G 1) setzt sich aus etwa einem Dutzend Höfen zusammen, die in lockerer, kaum strukturierter Anordnung beidseits der Strasse stehen. Die zweigeschossigen, verputzten "Dreisässenhäuser" aus dem 19. Jh. sind meist renoviert worden oder weisen kleinere Umbauten auf. Nur der neue, flache Saalbau des Restaurants (1.0.3) und der dazugehörige Parkplatz stören das innere Ortsbild. - Am westlichen Ortsrand steht das letzte vollständig erhaltene Strohdachhaus des Kantons (E 0.0.4).

Der Weg über die Schafmatt wurde vor wenigen Jahren zu einer Fahrstrasse ausgebaut. Die Linienführung wurde oberhalb des Restaurants geändert: sie führt heute in weitem Bogen am obersten Teil des Weilers vorbei und steigt dann in einer langen Rampe an (0.0.9). Auch der Strassenabschnitt zur Klus wurde von den Höfen (0.0.6/7) weg zur Bachmulde hin verlegt (0.0.8).

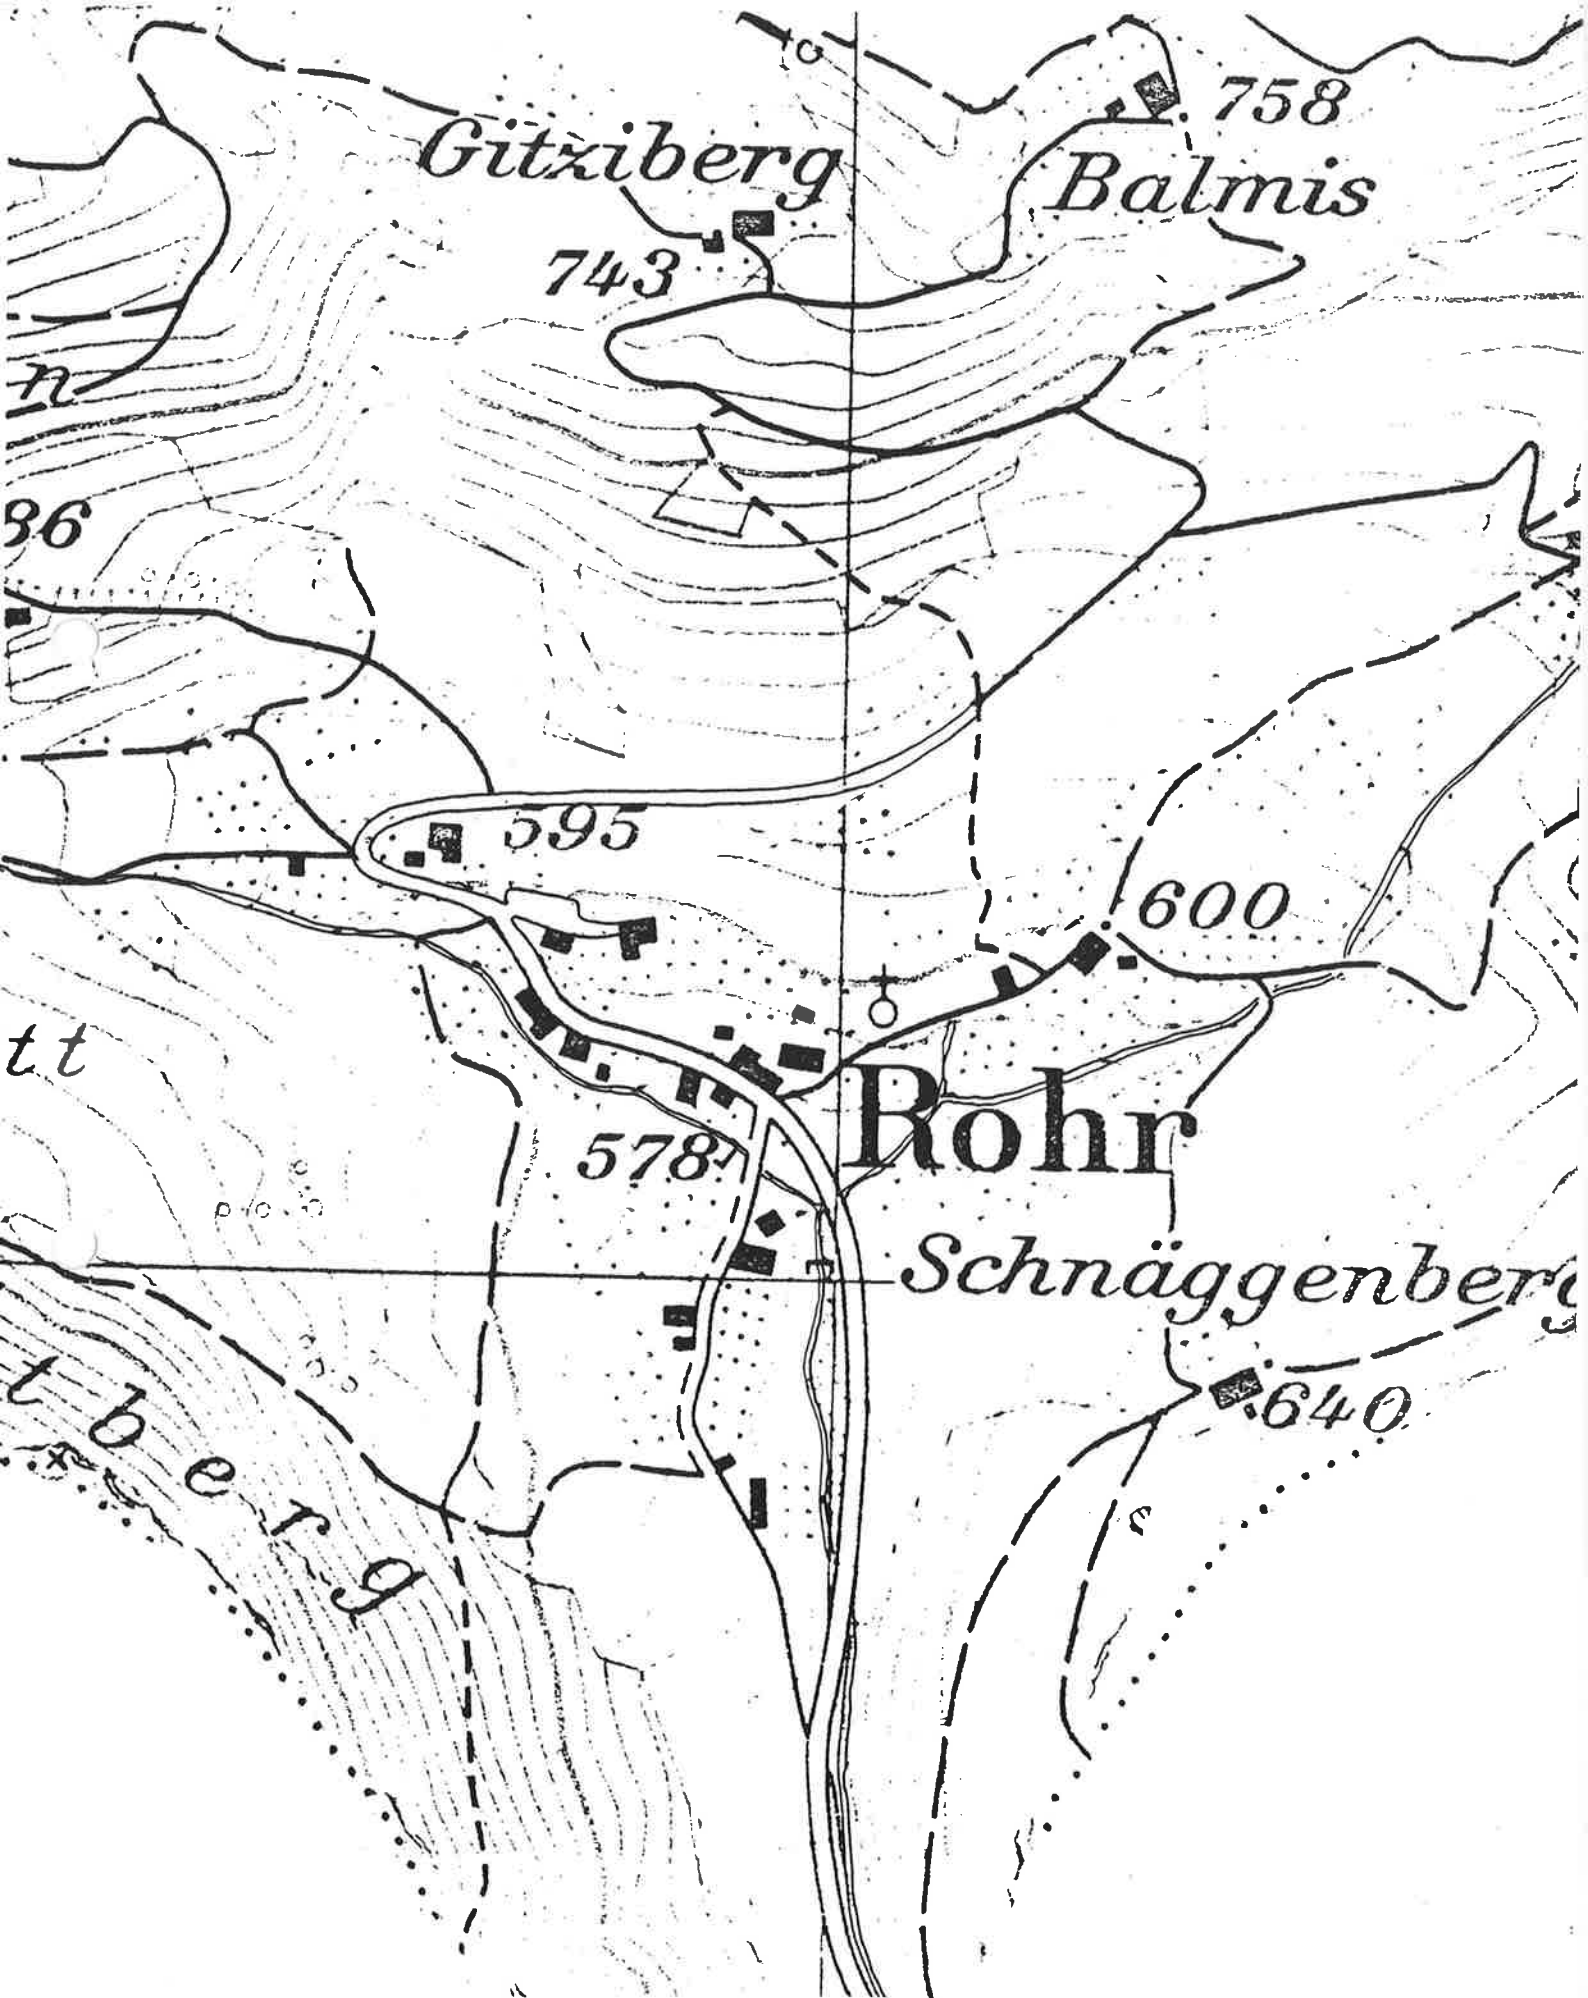
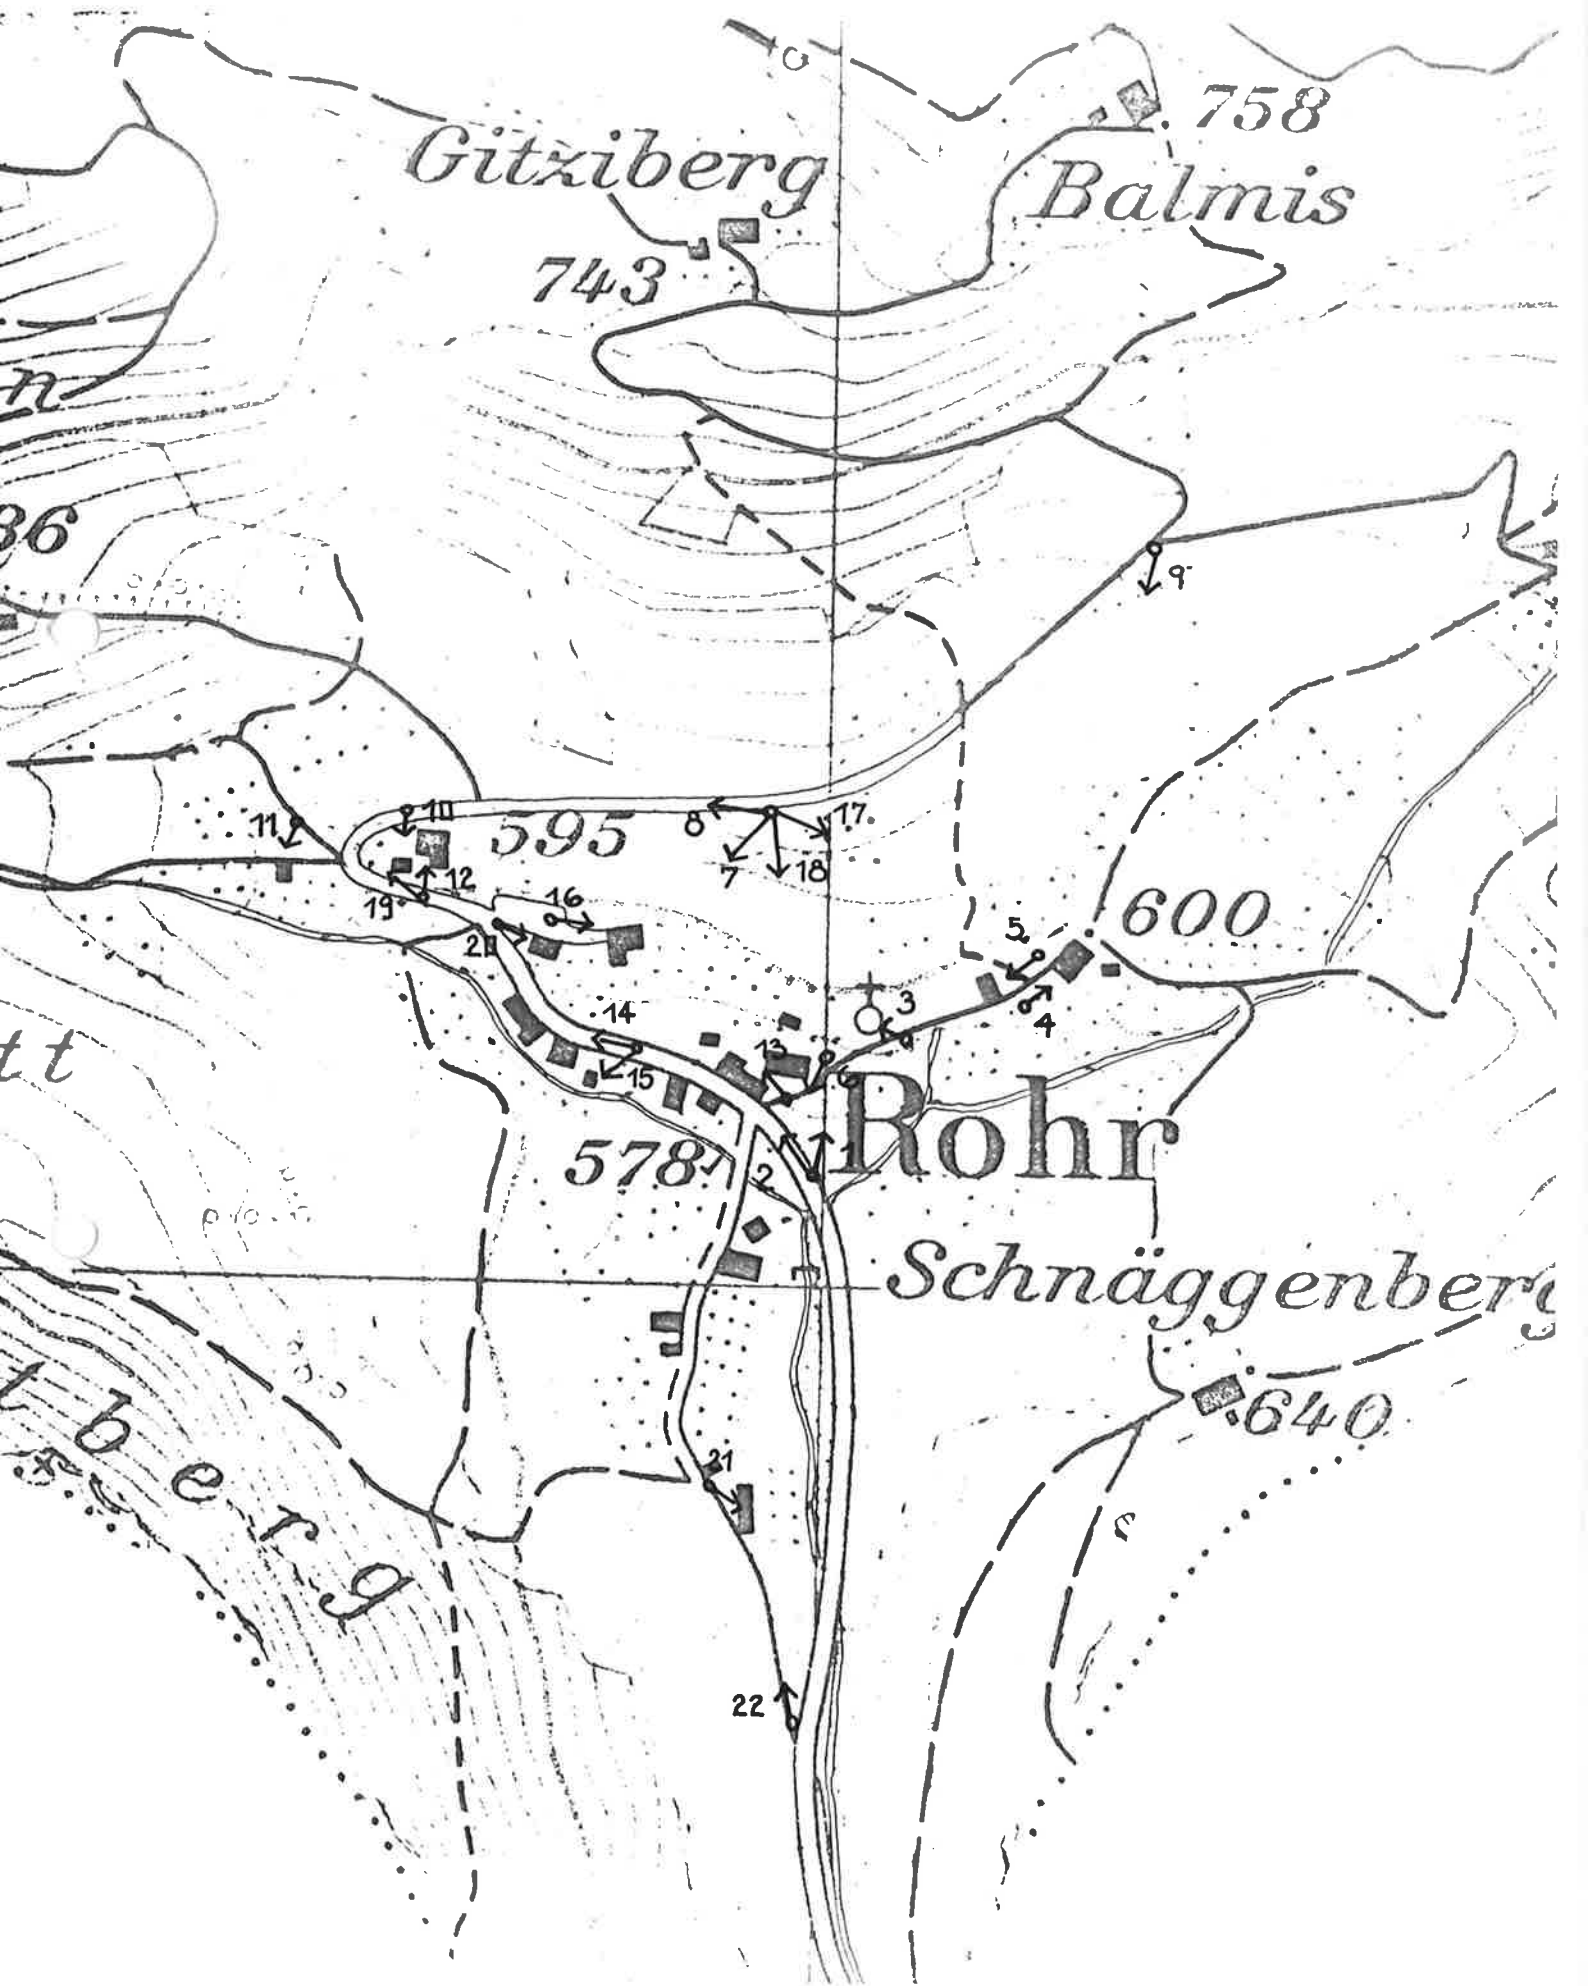
PLAN 1:5000

Nummer	Benennung	Aufnahmekategorie	räumliche Qualität	arch. hist. Qualität	Bedeutung	Erhaltungsziel	Hinweis	störend	Foto-Nummer
G	1	Kleiner Weiler in Talmulde	A	/	/	X	A			2,12-16,18-20
U-Ri	I	Unverbautes Juratal. Einzelhöfe.	a		X	a				7-9,17,18
U-Ri	II	Unverbauter Taleingang zur Klus.	a		/	a				22
E	0.0.1	St.Ulrich-Kapelle,17.Jh.,1946 rest.			X	A				1,3
	1.0.2	Kleine neue Garage am Bach.						o		15
	1.0.3	Saalanbau, Parkplatz beim Restaurant						o		20
E	0.0.4	Letztes Strohdachhaus in SO,18.Jh.			X	A				11
	0.0.5	Bauernhaus und Schule, Ende 19.Jh.						o		4,5
	0.0.6	Zwei Bauernhäuser, E.19./A. 20.Jh.						o		6
	0.0.7	Dreisässenhof mit Nebenbauten,19.Jh						o		21
	0.0.8	Neuangelegte Strasse.						o		2,6
	0.0.9	Neue Fahrstrasse zum Schafmatt-Pass						o		-
