Bettlach-Selzach: „Aufwertung Widigraben“

Solothurn, den 22. September 2015, Jonas Lüthy (Projektleiter)

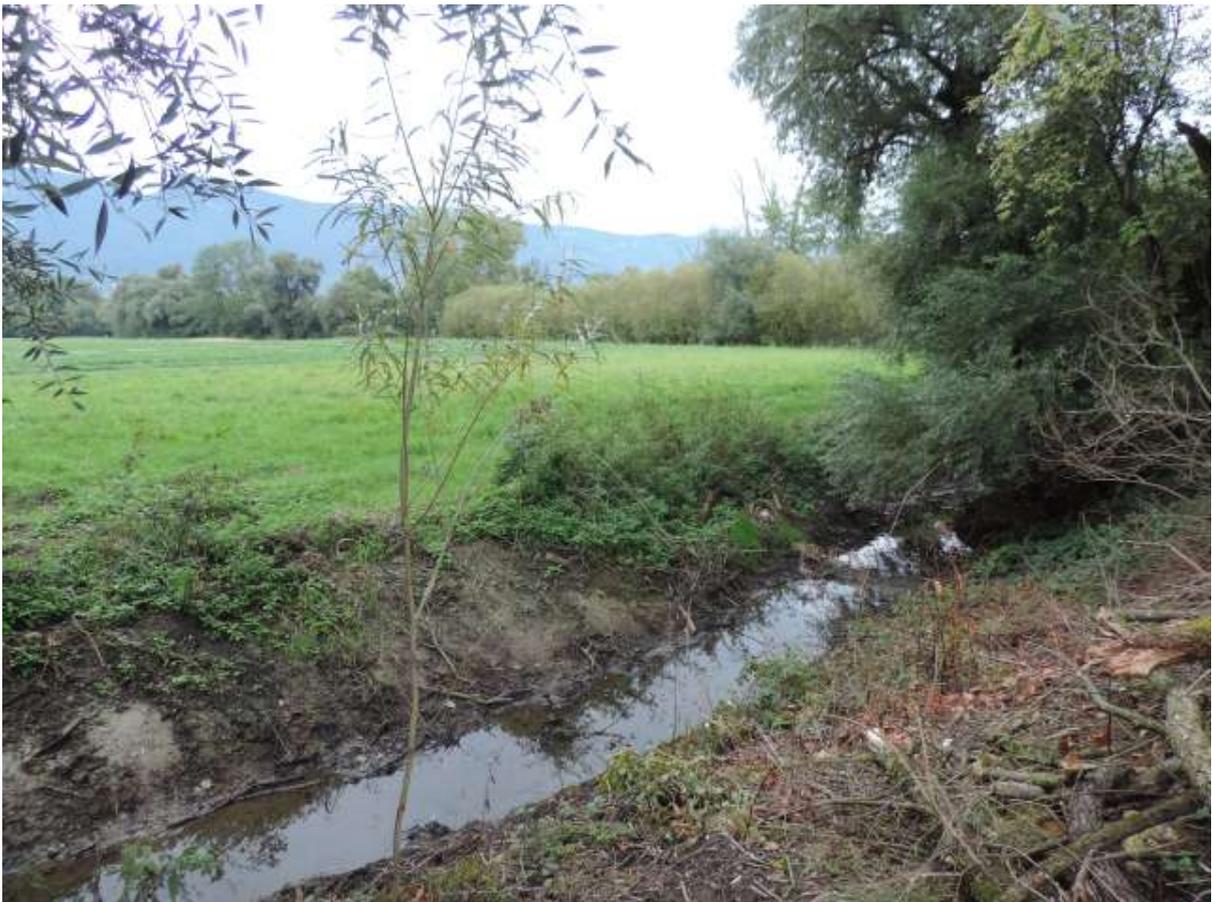
Widigraben nach Sediment-Entnahme (16. September 2015).

Vor der Entnahme der Sedimente mussten grössere Mengen Totholz aus dem Graben entnommen werden, darunter der ganze Stamm einer Silberweide. Das Material wurde an einer geeigneten Stelle an der Grabenoberkante platziert als Kleinstruktur (Ausführung am 20. August 2015). Beginnend vom östlichsten zugänglichen Punkt des Nordufers wurde dann mit einem Kompaktbagger 10t das Sediment aus der Grabensohle entnommen (Ausführung ab 21. August 2015). Mit einem Dumper wurde das Material in mehrere Mulden am Flurweg westlich des Widigrabens gefüllt. Hier wurde es entwässert und anschliessend in eine Unternehmerdeponie geführt. Es fielen ca. 40 m³ Material an. Das Sediment war z.T. stark mit Ästen durchsetzt. Anlässlich der Baubegleitung vom 21. August 2015 konnte ein Eisvogel beobachtet werden, welcher sich längere Zeit auf der Baustelle aufhielt. Der Projektleiter evaluierte daher zusammen mit dem Bauunternehmer eine geeignete Stelle für eine Eisvogel-Brutwand und erteilte einen entsprechenden Zusatzauftrag. Am 27. August 2015 erfolgte im Beisein des Bauverwalters von Selzach die Bauabnahme. Bereits Mitte September hatte sich die beanspruchte Wiese weitgehend erholt.

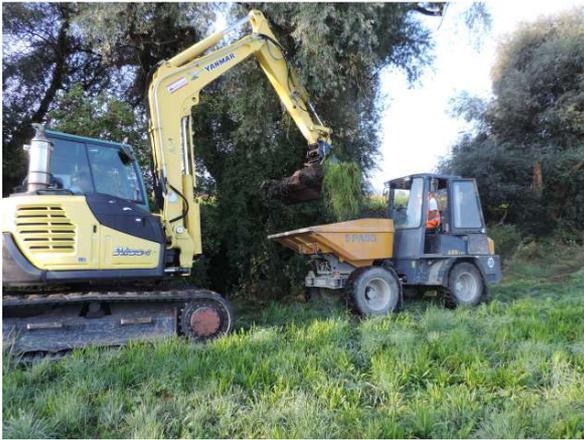
Sediment-Entnahme (21.8.2015).

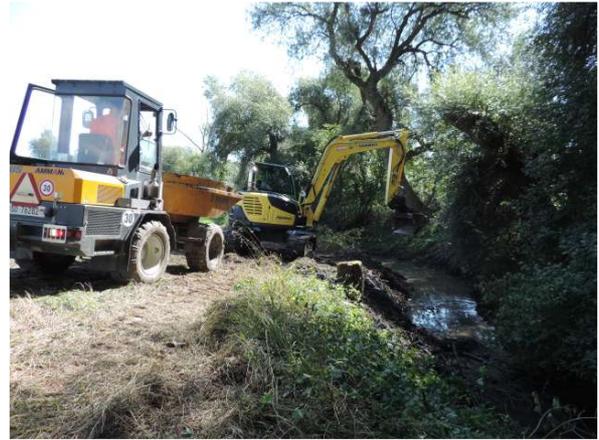
Sediment-Entnahme (21.8.2015).

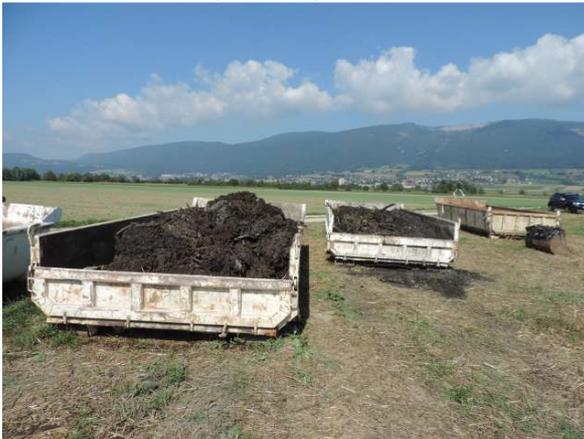
Mit Ästen durchsetztes Material (21.8.2015).

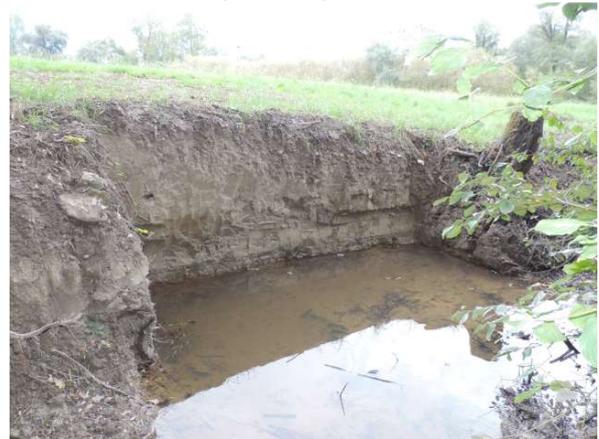
Eisvogel-Brutwand
(16.9.2015).

Gegenstand	Rechnungssteller	Betrag Fr.
Eisvogel-Brutwand abstechen, Material abführen	Erwin Hug Bauunternehmung	1297.30

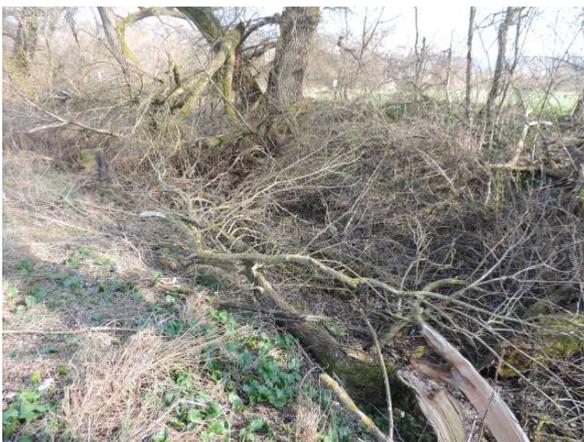
Vorher: Graben verschüttet (23.3.2015).

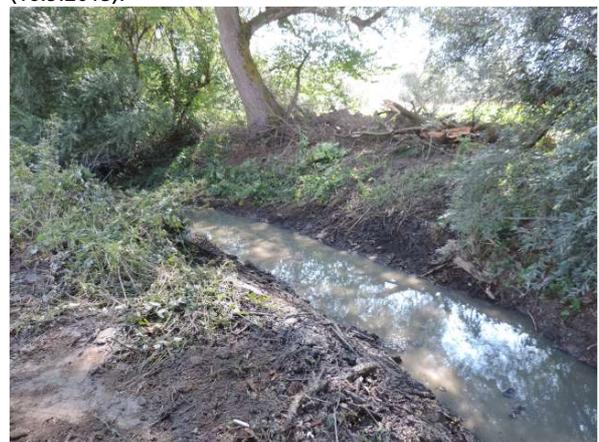
Gleiche Stelle nachher: Graben instand gestellt (21.8.2015).
