# Jahresbericht 2021 Amphibien

## Kanton Solothurn nordost

(Bezirke Gösgen, Olten, Gäu, Dorneck und Thierstein)

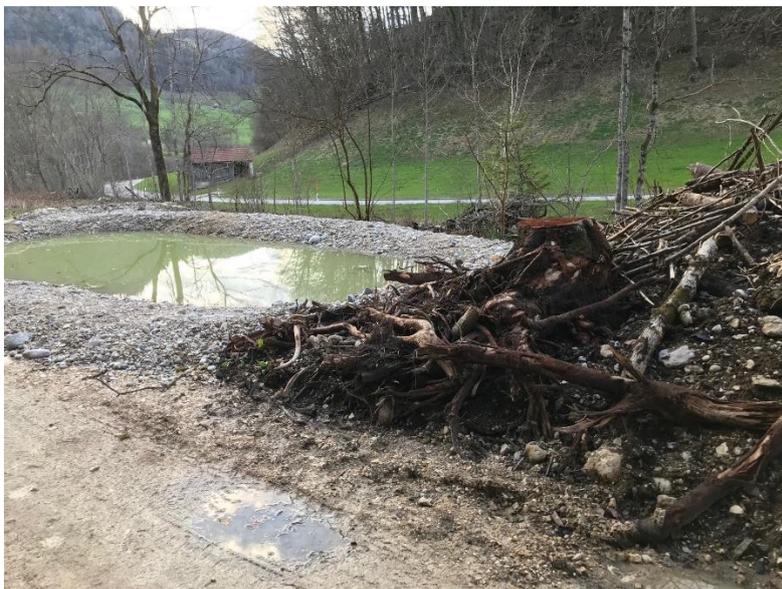
Saniertes Hammerweiher in Erschwil, März 2021

Auf der Durchfahrt über den Passwang konnte ich den sanierten Hammerweiher begutachten. Ich fand Ende März 2 Bergmolche und 20 Grasfroschballen vor.

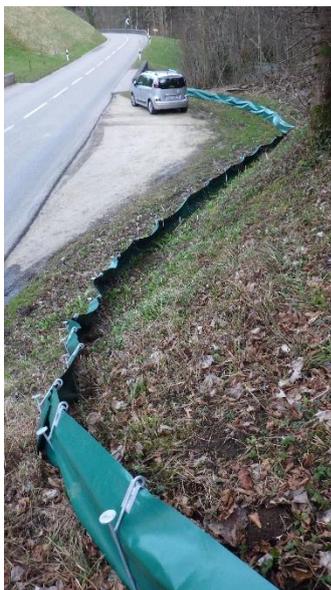
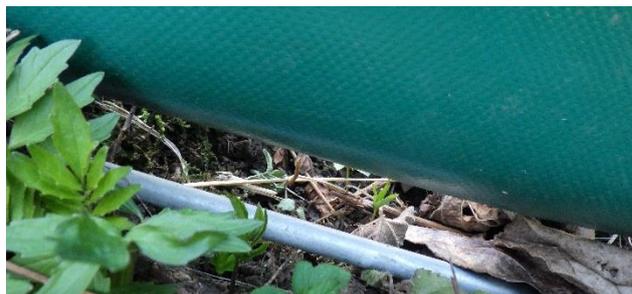
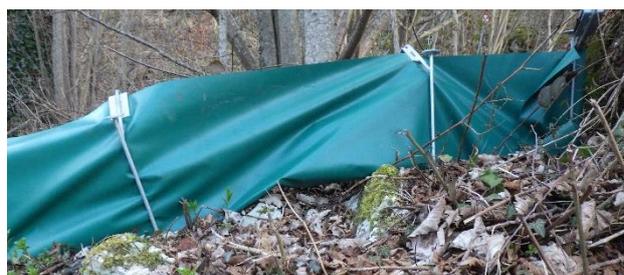
Das mobile Leitwerk auf der gegenüberliegenden Seite des Klosterweihers wurde dieses Jahr aus Folienmaterial (früher Maschendraht) erstellt. Allerdings ist auch mit diesem Material den Tücken des stotzigen Geländes nicht beizukommen (Abb. 1 und 2).

Abbildung 1: Mobiler Zaun Teil 1 beim Klosterweiher Beinwil. Amphibien finden hier überall Durchschlüpfe

**Fazit:** der zweiteilige Zaun gegenüber des Klosterweihers erfüllt in keiner Weise seine Aufgabe und muss mittelfristig durch ein fest eingebautes Leitwerk ersetzt werden.

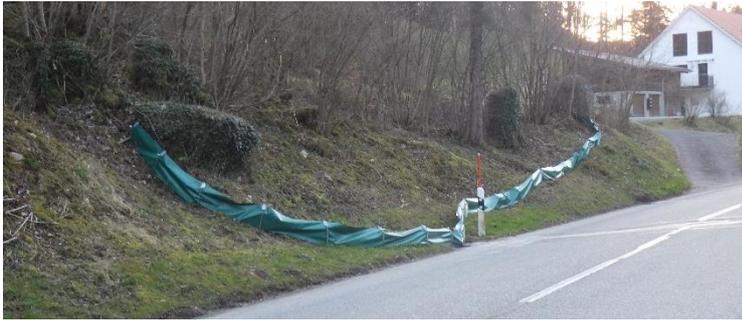
Abbildung 2: Mobiler Zaun Teil 2 beim Klosterweiher Beinwil.

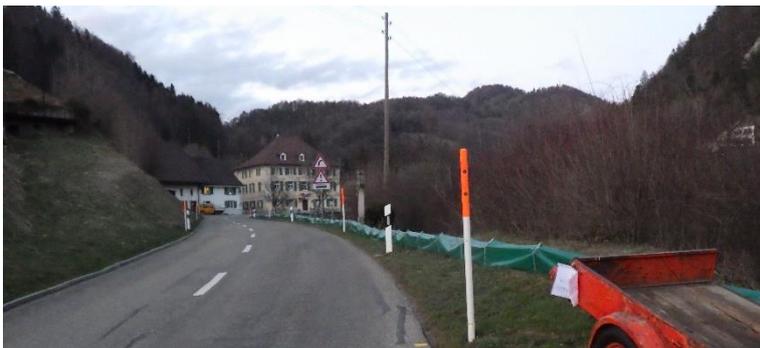
**Zugstelle Sennhüsli:** Der dieses Jahr noch mobile Zaun war ebenfalls neu aus Folie (System Maibach robust) und erfüllte seine Aufgabe etwas besser als beim Klosterweiher. Allerdings sollte am unteren Ende umgelegt und eingegraben sein, um seine Aufgabe korrekt erfüllen zu können (Abb. 3)

Abbildung 3: Mobiler Zaun vor der Sumpfwiese Neuhüsli

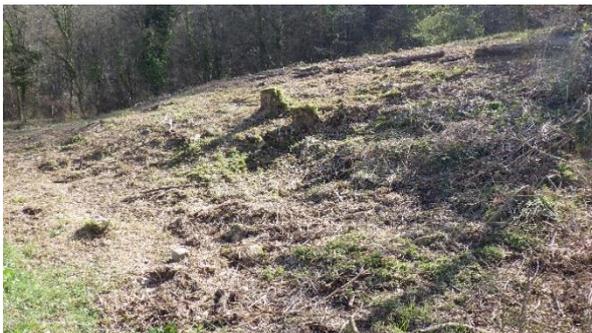
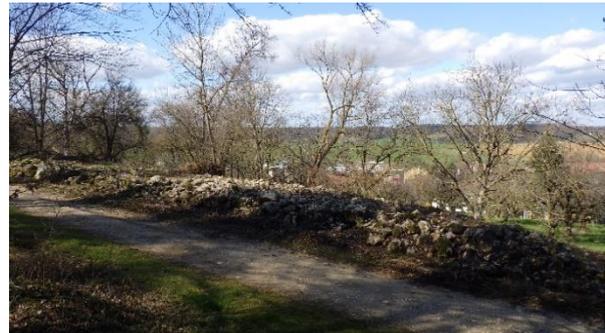
Aus Zeitgründen konnte ich keine nächtliche Begehung durchführen. Bei einer Tagesbegehung Ende März konnte ich mich jedoch von der Effizienz der erstmals durchgeführten Beweidung überzeugen. Im spickelförmigen Landlebensraum der Geburtshelferkröte östlich des Weihers sind die vielen herumliegenden Steinbrocken und Steine wieder sichtbar und dem Sonnenlicht ausgesetzt (Abb. 4). Auch wurde oberhalb des Weihers entlang des Waldweges einiges gerodet und es stehen einige frische Holzstapel zur Verfügung.

Abbildung 4: Landlebensräume beim Bärmsleweiher: Durch die Beweidung haben sie sehr viel an Attraktivität für die Geburtshelfer-Population gewonnen 😊
