KW Gösgen - Umsetzung Ersatz- und Ausgleichsmassnahmen

MZ6 - Revitalisierung Stegbach

Auflageprojekt

Gesamtübersicht 1:2500

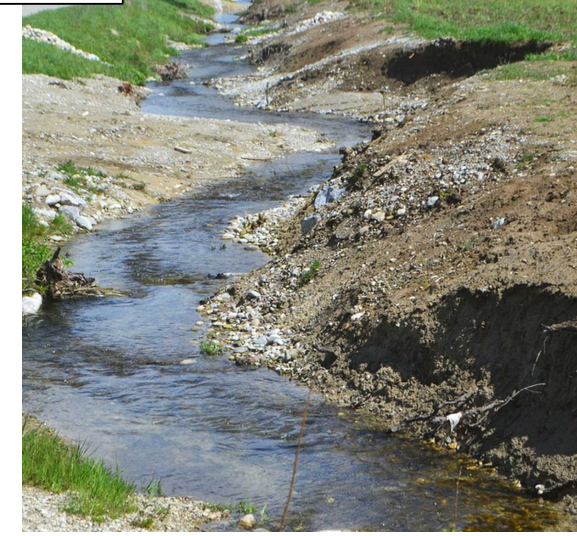
Limpachkanal

Beispielbilder des Endzustandes von vergleichbaren Fließgewässern

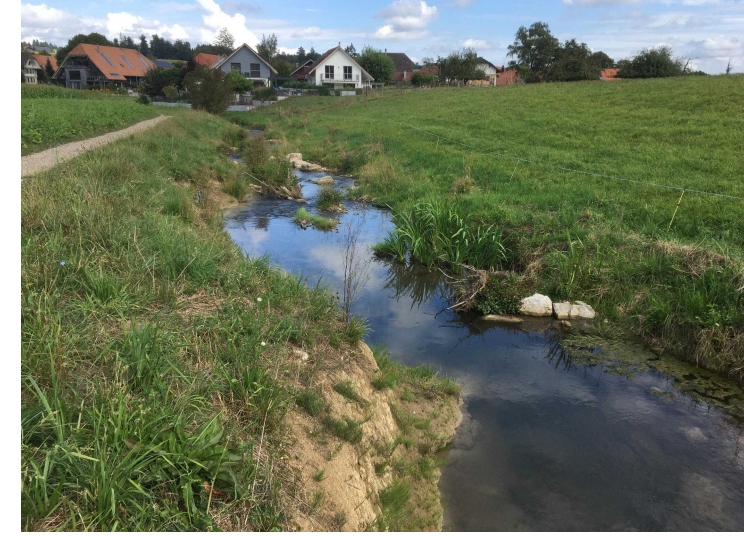
Gretzenbach

Revitalisierung nach einem Jahr

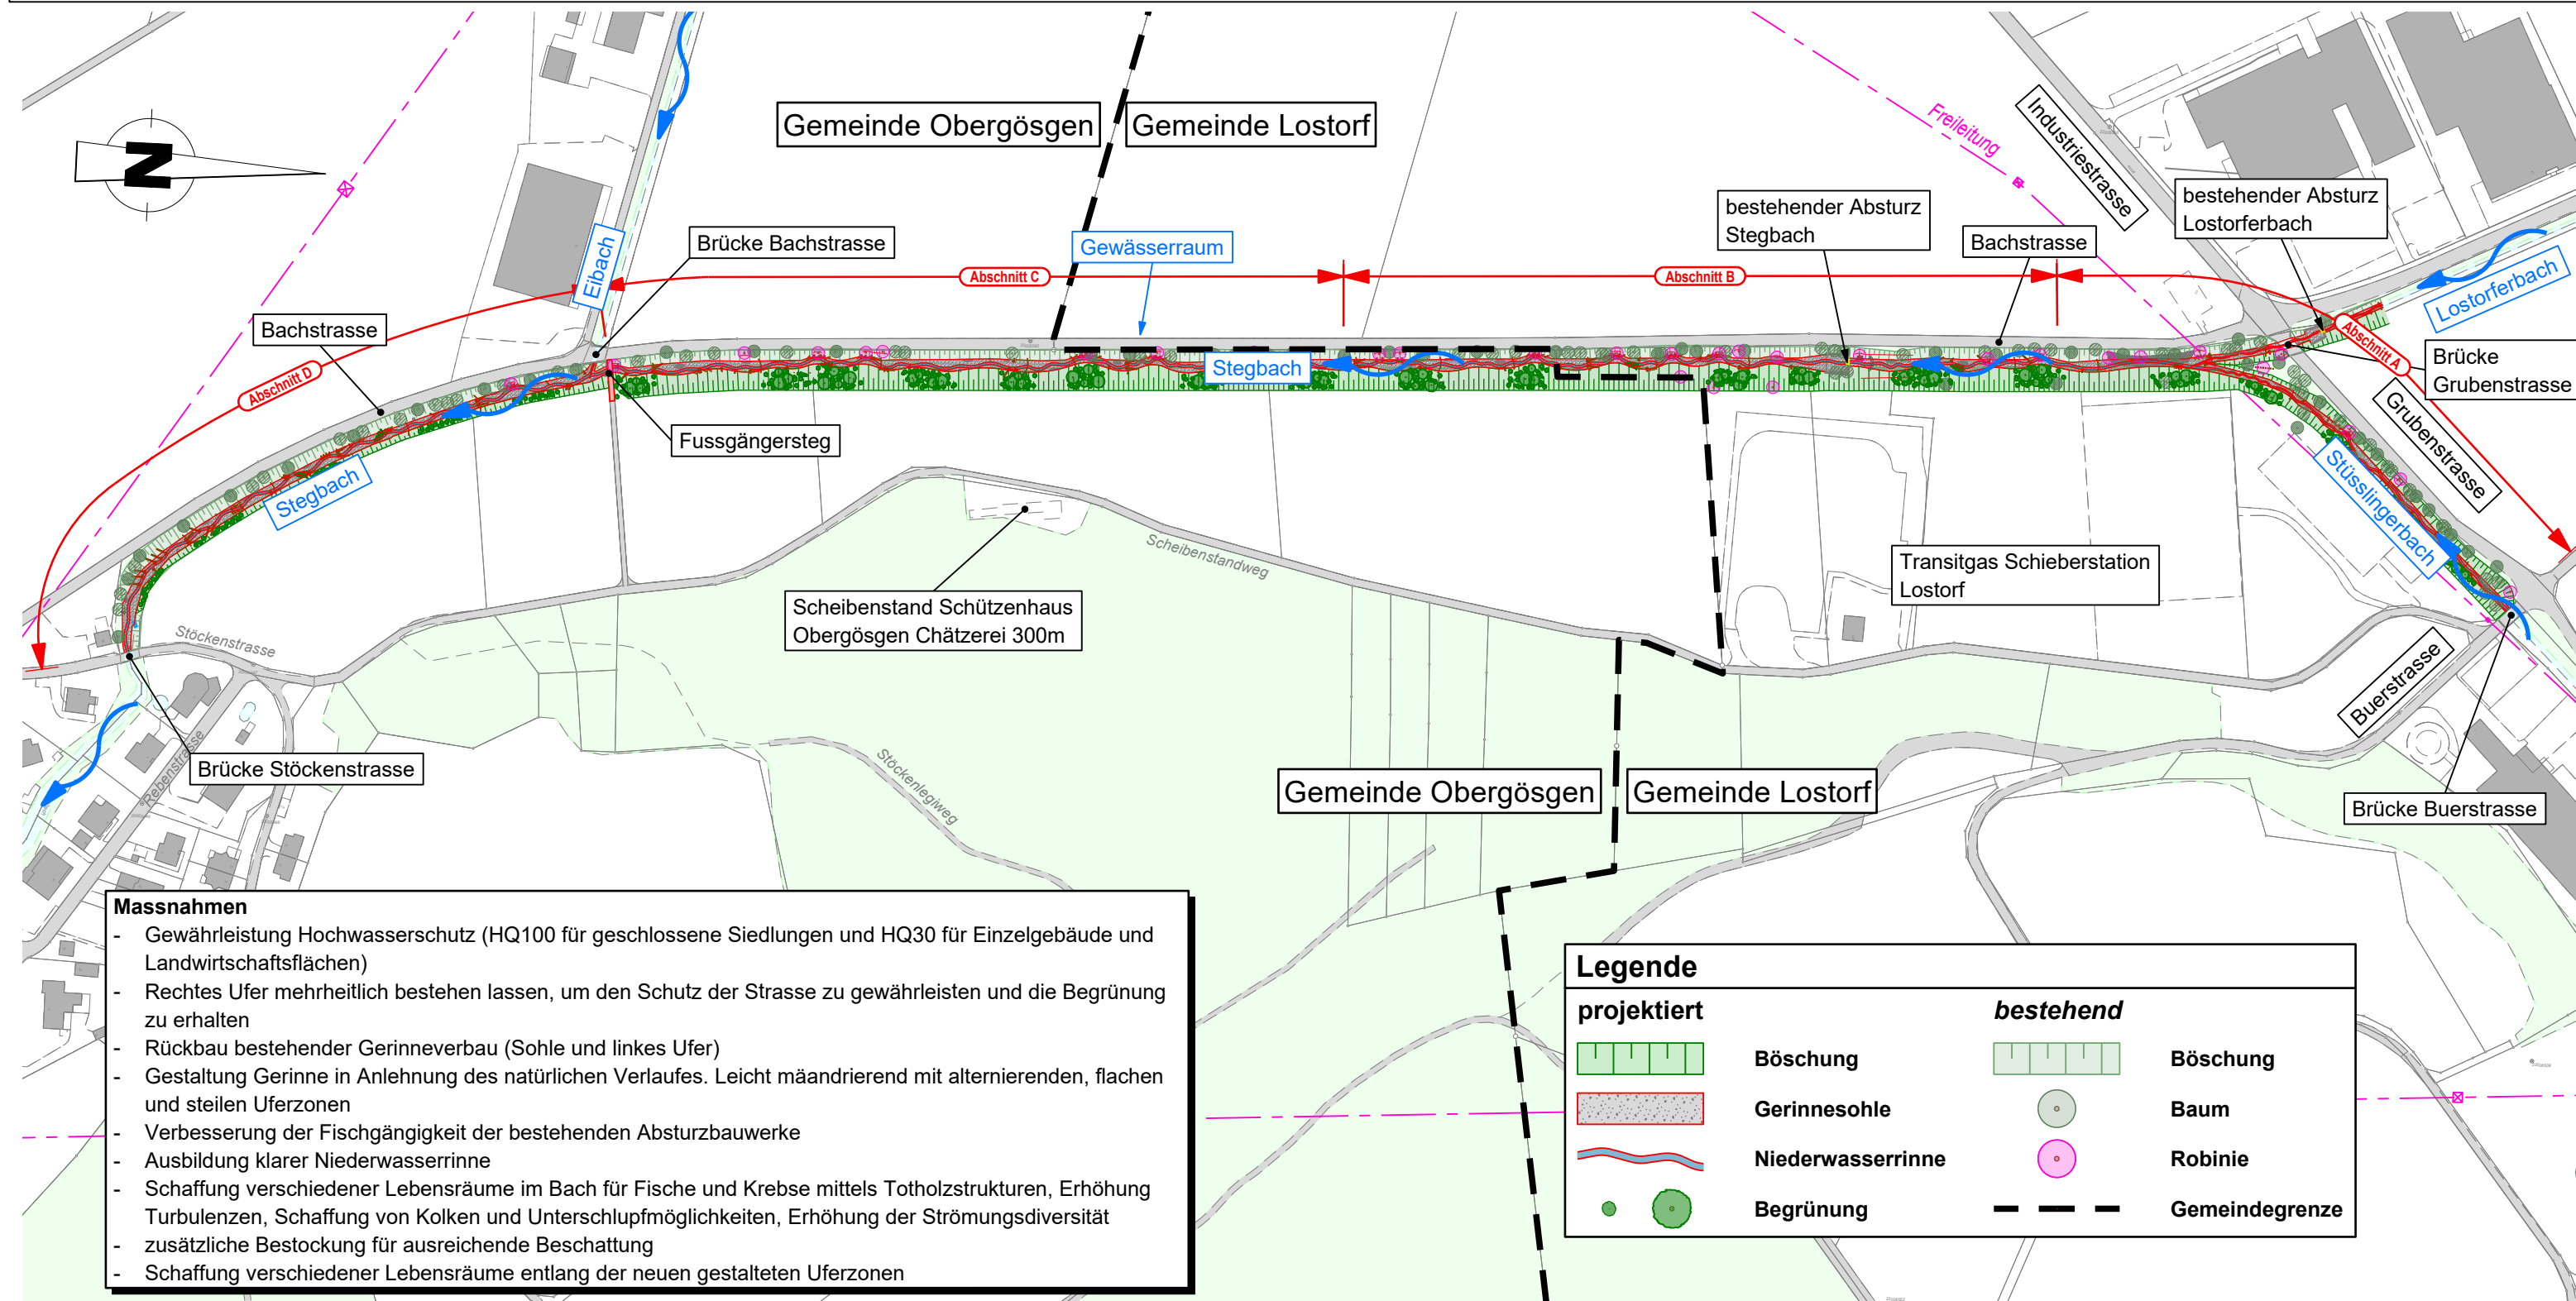
- Massnahmen**
- Gewährleistung Hochwasserschutz (HQ100 für geschlossene Siedlungen und HQ30 für Einzelgebäude und Landwirtschaftsflächen)
  - Rechtes Ufer mehrheitlich bestehen lassen, um den Schutz der Strasse zu gewährleisten und die Begrünung zu erhalten

- Rückbau bestehender Gerinneverbau (Sohle und linkes Ufer)
  - Gestaltung Gerinne in Anlehnung des natürlichen Verlaufes. Leicht mäandrierend mit alternierenden, flachen und steilen Uferzonen

- Verbesserung der Fischgängigkeit der bestehenden Absturzbauwerke
  - Ausbildung klarer Niederwasserrinne
  - Schaffung verschiedener Lebensräume im Bach für Fische und Krebse mittels Totholzstrukturen, Erhöhung Turbulenzen, Schaffung von Kolken und Unterschlupfmöglichkeiten, Erhöhung der Strömungsdiversität

- zusätzliche Bestockung für ausreichende Beschattung
  - Schaffung verschiedener Lebensräume entlang der neuen gestalteten Uferzonen
