Detail Rampenstein Fahrbahnhaltestelle

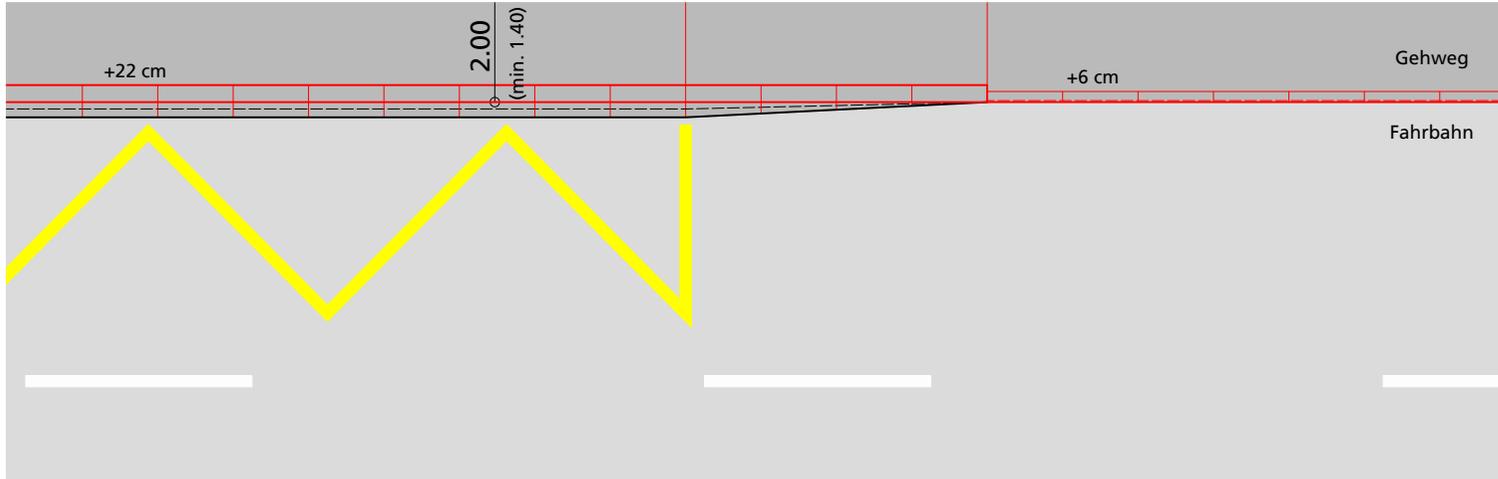
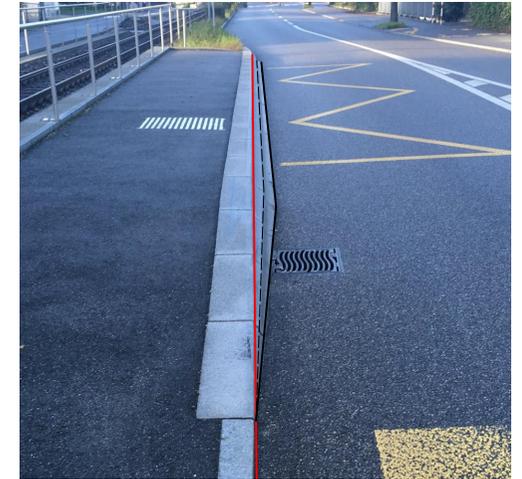
Normalfall: obere Kante gerade durchlaufend

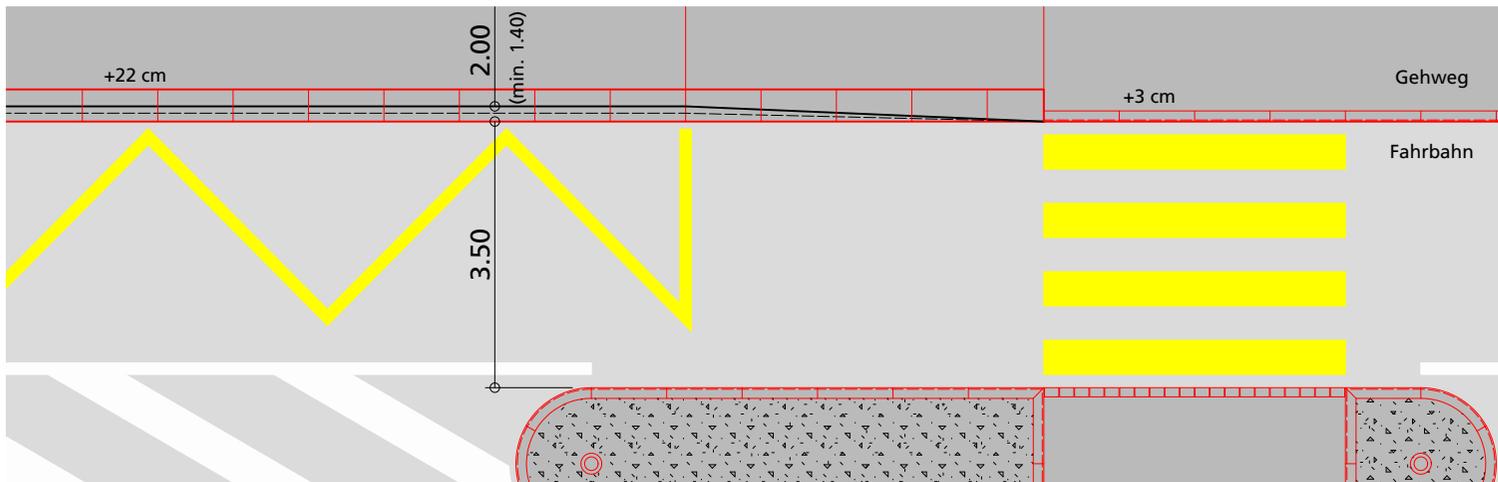
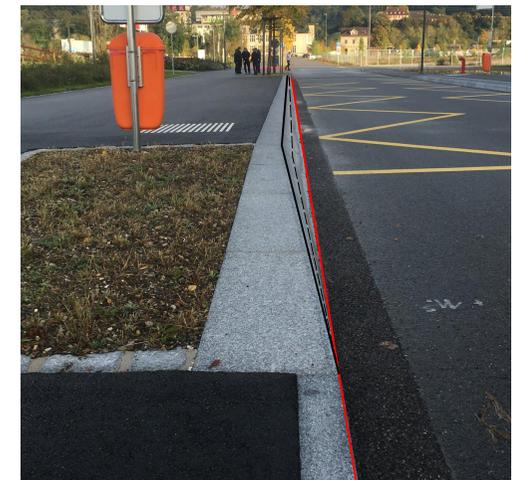
Ausnahme: Fahrbahnrand gerade durchlaufend
bei baulichen Hindernissen (z.B. Schutzinsel) zur Gewährleistung der Durchfahrtsbreite von 3.50 m
